Restauració del Pont Nou de Camprodon.

La reciprocitat en la funcionalitat i l'estètica.

Josep Alemany

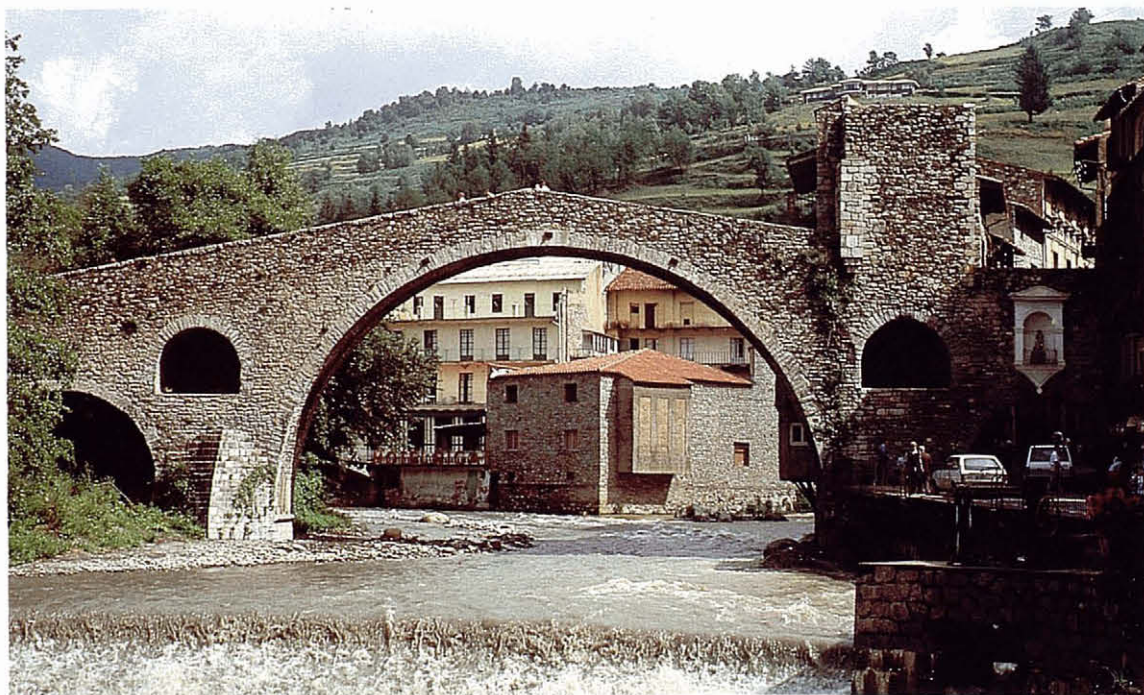
El Pont Nou restaurat (1987).

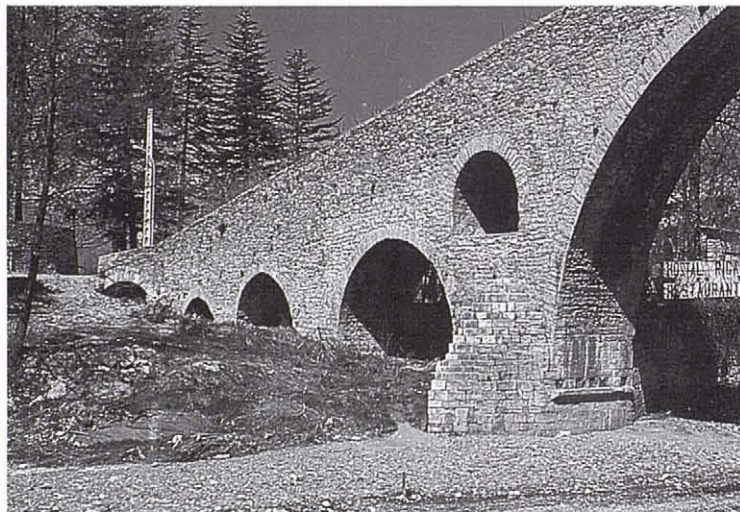
La primera era l'existència, al costat del pont, d'un enorme pollancre de tronc doble que no deixava veure els arcs situats més a Llevant. L'arbre va ser suprimit.

La quarta qüestió era l'existència d'unes pilastres de pedra, fetes durant la restauració dels anys cinquanta d'aquest segle, i que hi ha situades entre segments de bara-

na de barrots metàl·lics al llarg balcó paral·lel al carrer de Sant Roc situat sota la vista del pont i sobre el riu. Aquestes pilastres, que eren una mala solució per aprofitar l'antiga barana en el moment en què aquesta va haver d'augmentar-ne el recorregut perquè hi va aparèixer el voladís de la nova voravia, han estat suprimides i substituïdes per uns nous trams de barana de ferro que, a més, serveixen de suport general.

El pont tapat pels arbres.
Les pilastres de pedra de la barana inferior que hi havia des dels anys 50.
