Una intervenció harmònica, amb un procés de contínua depuració

Restauració del Portal de Dalt de Sant Llorenç de la Muga, a l'Alt Empordà

Ramon Artal i Rodríguez

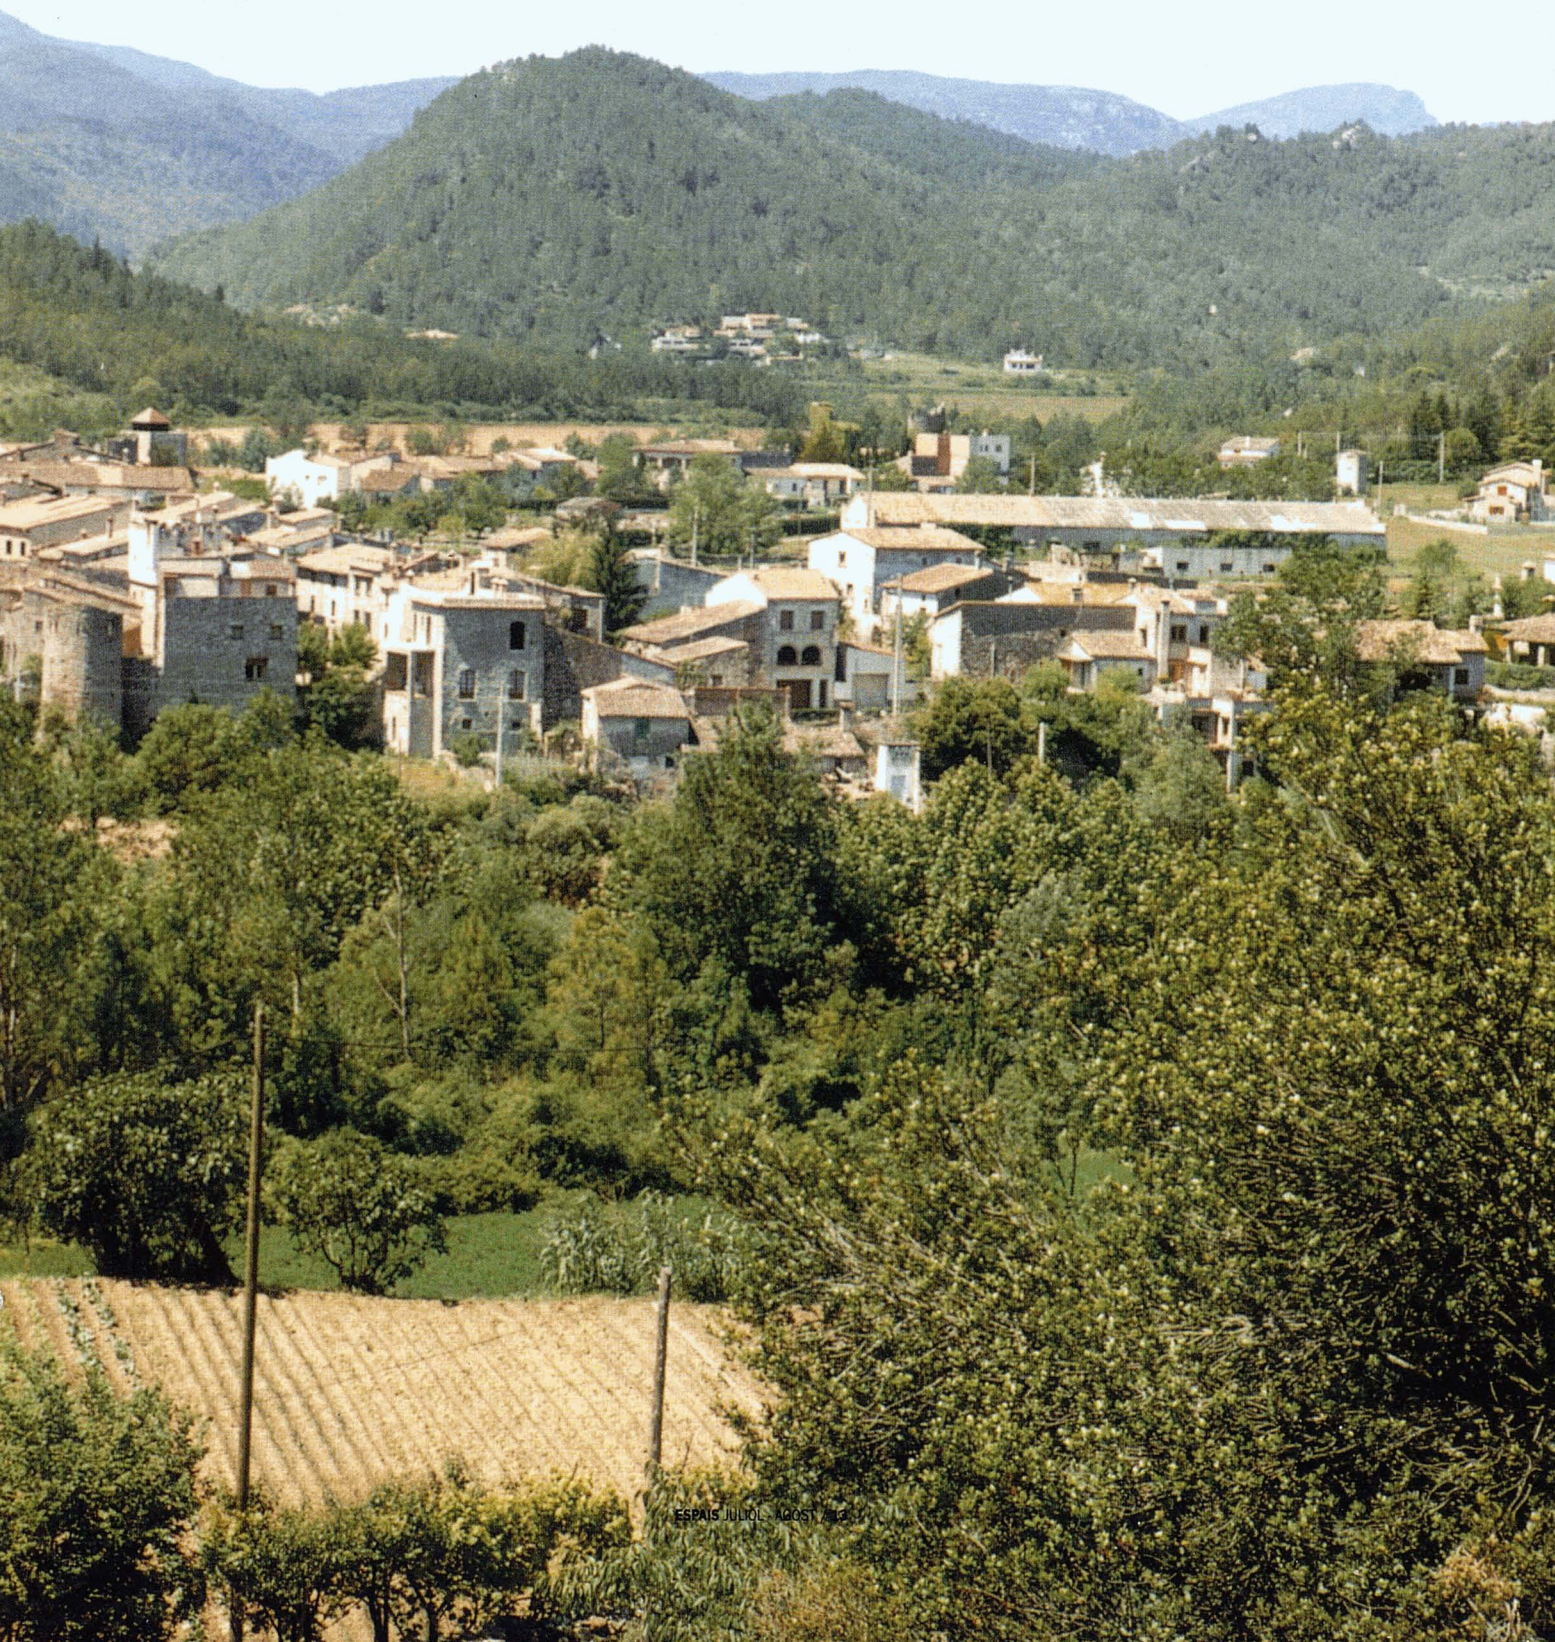
Panoràmica de Sant Llorenç de la Muga, des de la carretera de Figueres.
En primer terme, a l'esquerra, l'església parroquial.
Al fons, es divisa la coberta piramidal de la torre del Portal de Dalt.
