Retaule de Sant Isidre de Santa Maria de la Molsosa. Història i restauració

CLAUSTRE AUGÉ, FERMÍ MANTECA, JOAN YEGUAS

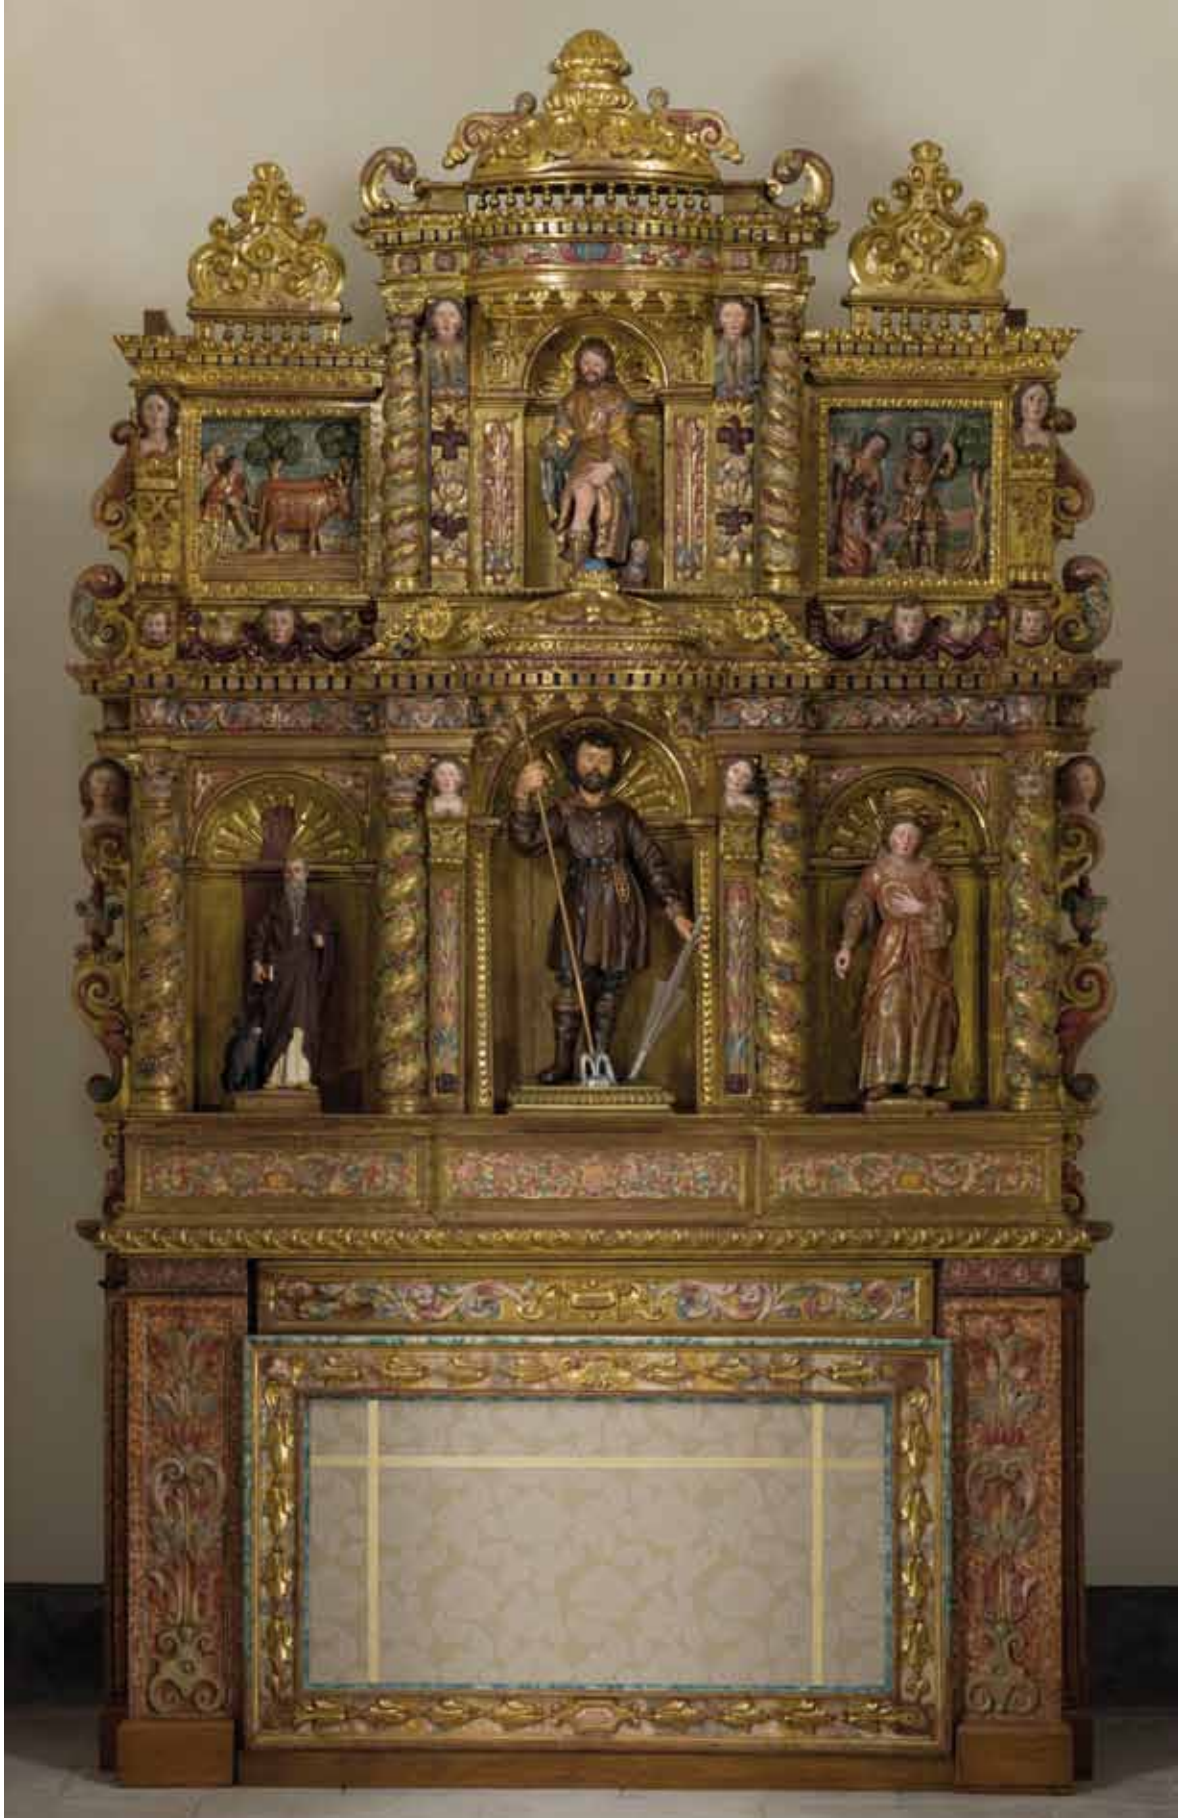
Retaule restaurat © 2019 CRBMC. R. Maroto

La intervenció de conservació-restauració ha finalitzat amb una envernissada general de tots els elements amb una resina acrílica i la reintegració pictòrica, tapant els blancs de la capa de preparació per tal d'aconseguir una harmonia del conjunt.

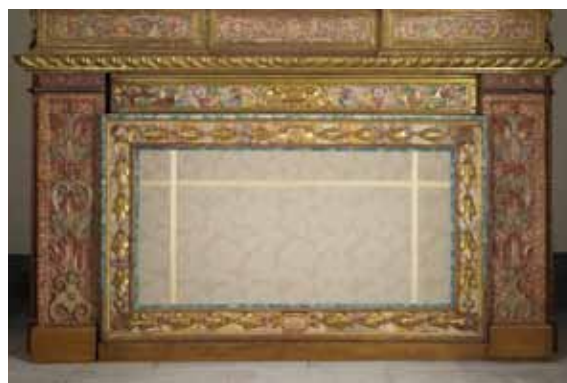
Les tècniques pictòriques que veiem en el retaule són el daurat amb pa d'or fi a l'aigua, el llatat i estofat, el tremp, i les carnacions a l'oli al poliment. Els basaments estan policromats al tremp amb un jaspiat amb tonalitats vermelles i blanques. Aquesta policromia és molt diferent de la de la resta del retaule, fet que ens fa pensar que podrien ser elements afegits posteriors a l'execució de l'obra.

Basament i frontal d'altar. © 2019 CRBMC. R. Maroto

En el procés de restauració també s'ha desinsectat, consolidat i reforçat la part inferior del basament, que es trobava afectat per un atac de corc.

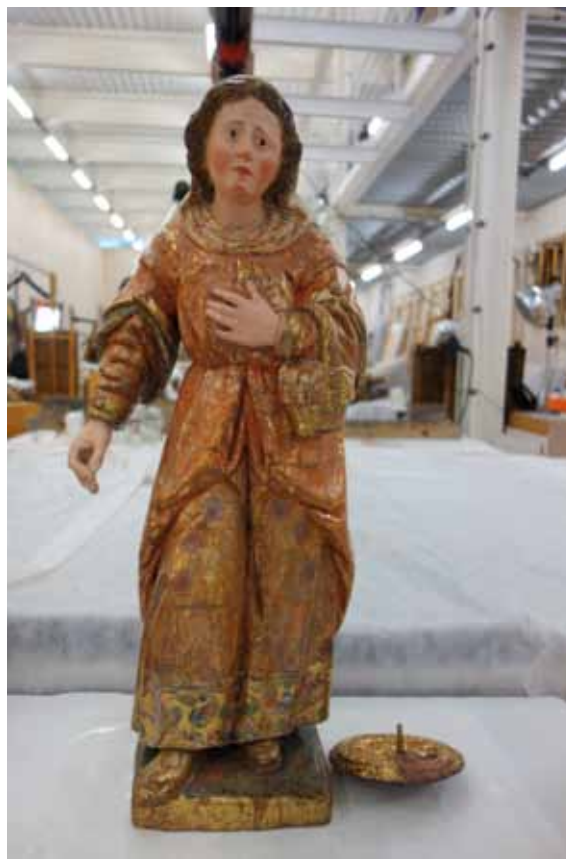
Santa Maria de la Cabeza restaurada

L'altra actuació important que s'hi ha efectuat, és l'eliminació de la repintada que cobria tots els elements decoratius amb forma vegetal, i que també es trobava en les figures de sant Roc i santa Maria de la Cabeza. En la figura de sant Isidre s'han fet finestres d'inspecció per tal de conèixer l'estat de conservació de la policromia original: el guix que el recobreix, juntament amb la repintada i el mal estat de conservació, ens han portat a prendre la decisió de no eliminar-la.

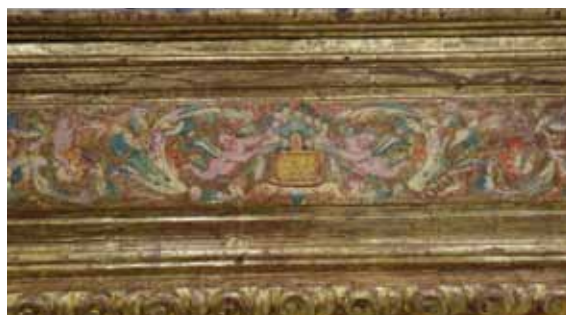
Ha estat una grata sorpresa la recuperació d'una escena de la predel·la que es trobava oculta per la repintada. Es tracta d'un conjunt d'imatges molt acolorit que representen l'abundància de menges, sobretot vegetals, distribuïdes al llarg de la predel·la en tres compartiments, i que van a parar en un recipient central com si fos una cornucòpia; en aquesta tirallonga de fruits hi ha imatges d'àngels menorets que sembla que vulguin jugar.

Fragment d'una escena recuperada de la predel·la

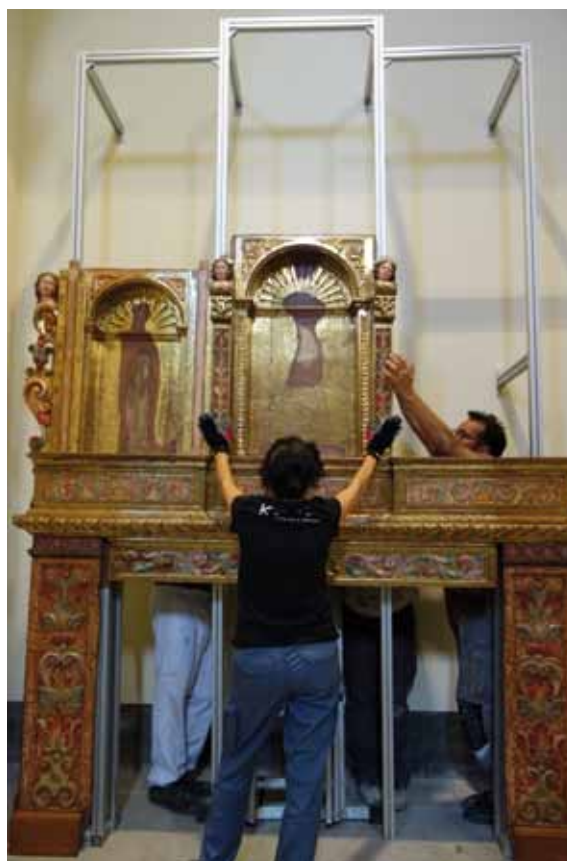
Muntatge del retaule

Un cop finalitzat el procés de restauració s'ha muntat de nou el retaule a la capella. S'ha dissenyat una estructura de perfils metàl·lics d'alumini anoditzat que el subjecta pel darrere i que dona estabilitat al conjunt, tot avançant-lo uns 60 cm de la paret; es deixa aquest espai per tal de possibilitar l'accés al revers i assegurar un bon sistema de conservació preventiva de circulació d'aire i, també, per a futures actuacions preventives en el suport de fusta.
