# La recuperación del Portal de Cocentaina (Alcoy). Un ejemplo de sinergia entre arqueología, arquitectura y restauración

Juan José Mataix Albiñana<sup>a</sup>, José David Busquier Corbí<sup>b</sup>, Joaquín Pina Mira<sup>c</sup>, Enric Alfons Paredes Vañó<sup>d</sup>

*El artículo que se presenta a continuación viene a valorar las actuaciones desarrolladas en diversas campañas realizadas en el entorno histórico de la Torre Portal de Cocentaina, desde su estudio y documentación hasta la puesta en valor. Con la misma, se finaliza un proceso de trabajo que, desde años atrás, viene a manifestar la importancia de la recuperación del patrimonio histórico – arqueológico. El proyecto “Torre Portal de Cocentaina”, desarrollado en pleno Núcleo Histórico Tradicional del término municipal alcoyano, engloba el trabajo en equipo que, cada vez más a menudo, supone la integración de varias disciplinas, desde la arqueología, la historia o la arquitectura, para la recuperación del patrimonio de un municipio y la recuperación de su intrahistoria.*

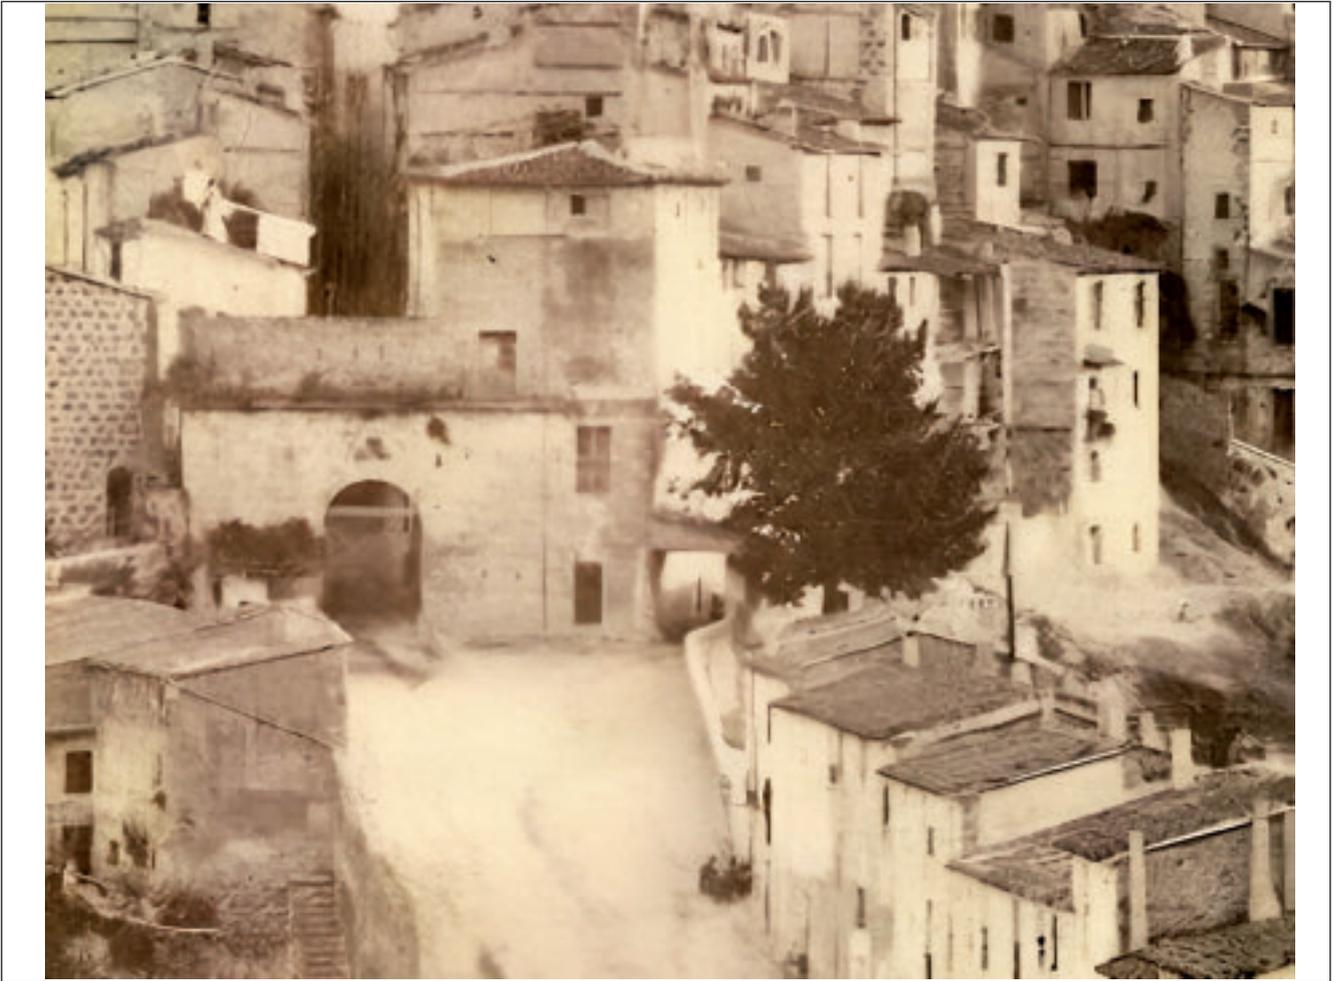
Figura 2. Frente noreste y carrer Alcassares. Portal de Cocentaina. Foto de finales del siglo XIX. Fuente: Museu Arqueològic Municipal Camil Vicedo Moltó.

El frente 3-4 se ha recuperado consolidando la estructura y reproduciendo la aspillera central del nivel inferior, que se encontraba mutilada en parte, a semejanza de las contiguas. De esta manera se ha podido congelar la imagen que en parte se puede observar en la fotografía histórica conservada (fig. 2).

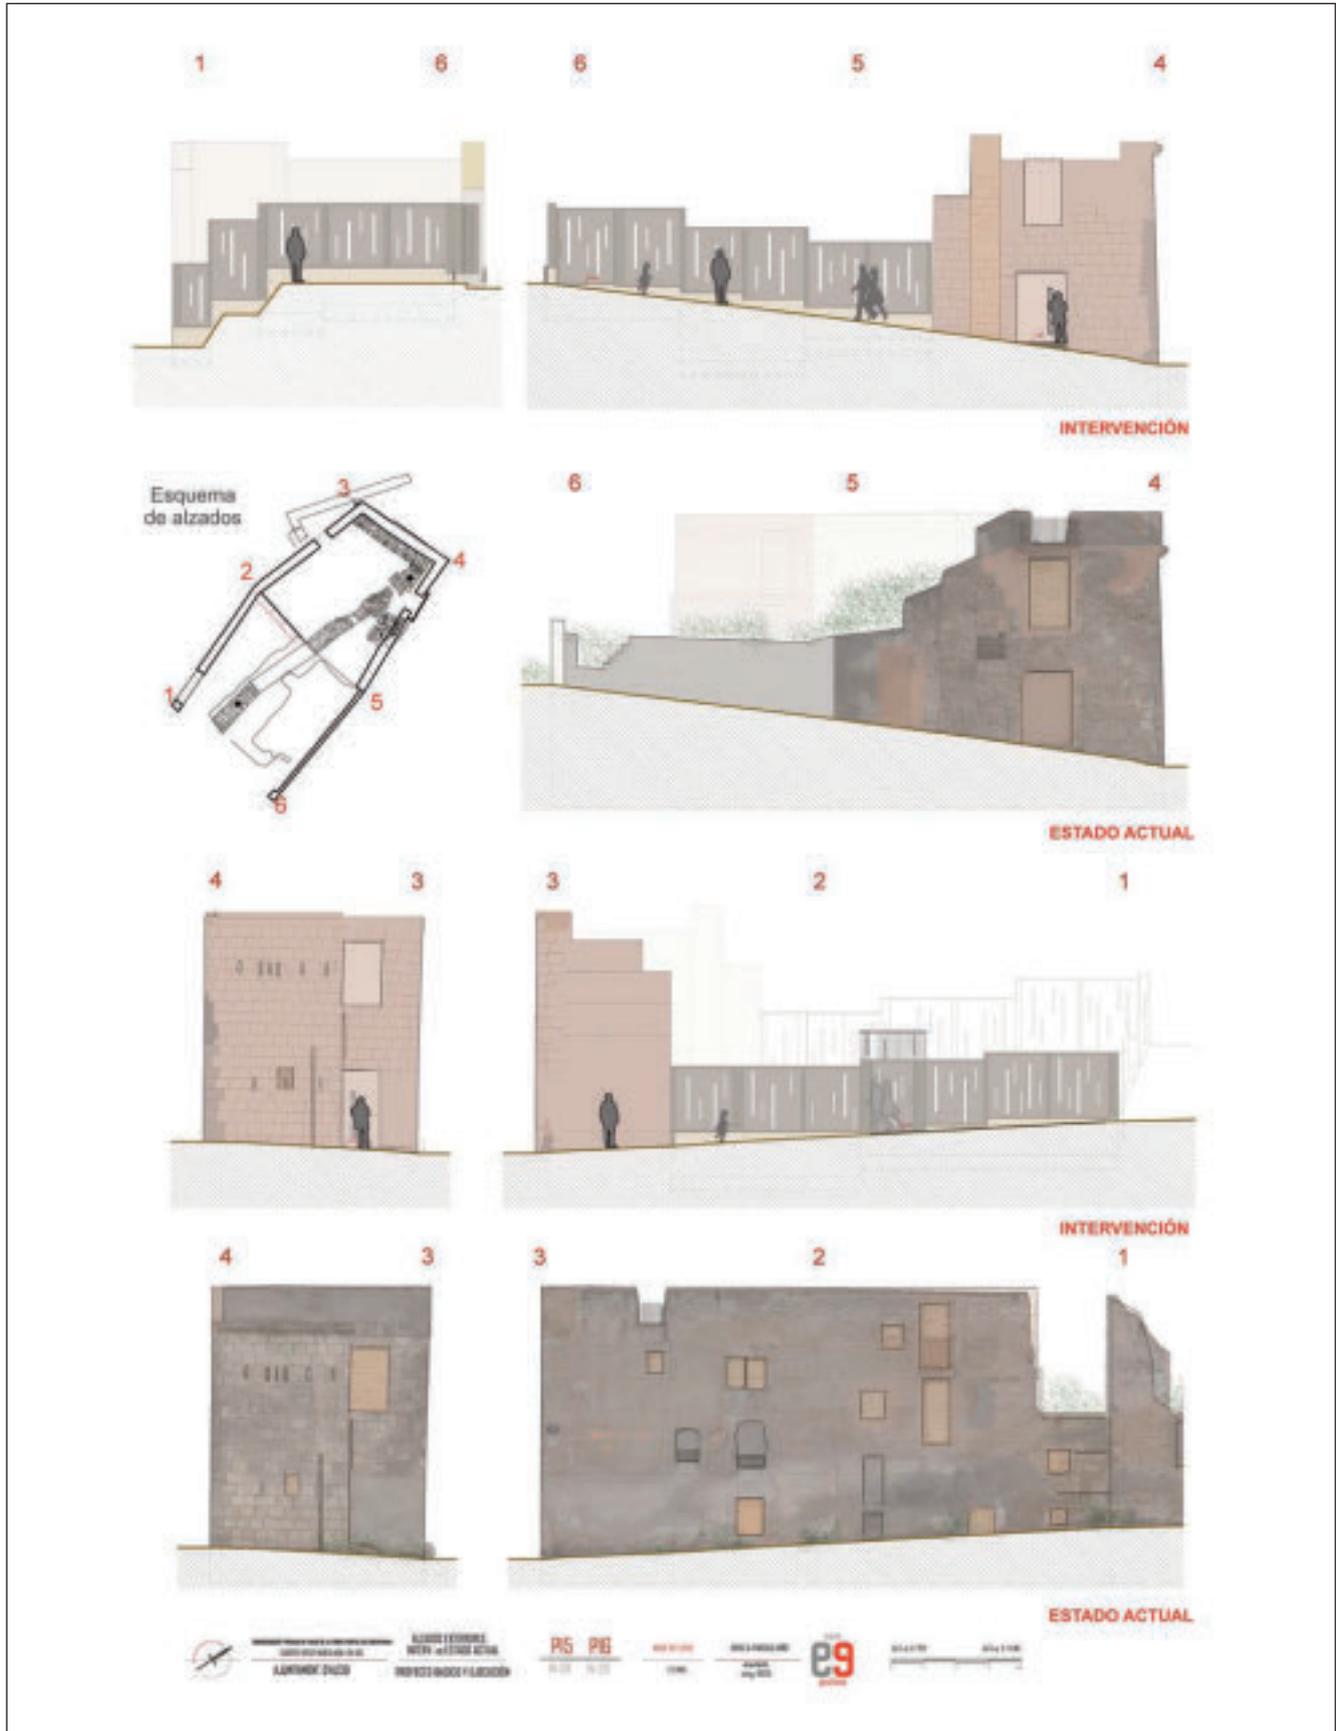
Figura 6. Alzados exteriores, Estado actual e intervención. Planos del Proyecto Básico y de Ejecución (Autor: Enric Paredes, 2020).

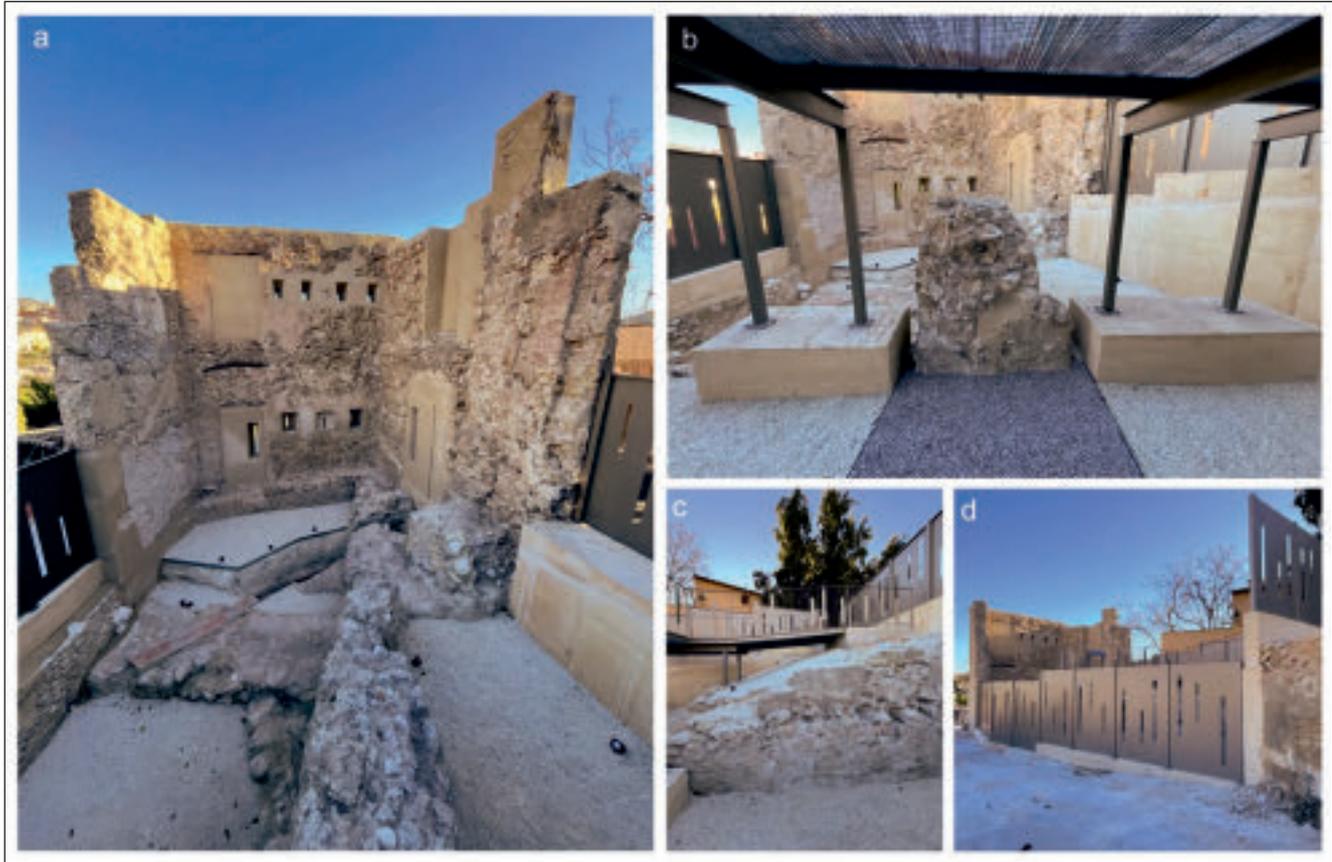
Figura 9. Restos patrimoniales tras la puesta en valor: Vista del interior (a); detalle de la pasarela sobre la muralla del siglo XIII y la continuidad del trazado perdido mediante gravas (b y c); detalle del cerramiento metálico exterior (d).

su continuidad de trazado en zonas donde se había perdido completamente. Cabe destacar la reconstrucción de algunos elementos arqueológicos, como la canalización que se localiza atravesando parte del solar. Elemento que, en la actualidad ha sido parte del sistema de drenaje necesario para la conservación del elemento patrimonial puesto en valor.

Por otro lado, la parcela ahora abierta se delimita con un nuevo cerramiento metálico (figura 9 d) con cierto grado de permeabilidad conseguida mediante rasgaduras verticales, a modo de piel envolvente claramente diferenciable de los restos históricos. Este cerramiento resuelve el límite de la vía pública, sin privar de la necesaria visual hacia el interior a los transeúntes. El diseño del cerramiento encuentra un equilibrio entre lo neutro y lo digno, para que en la lectura del conjunto de la ciudad histórica se advierta de que hay un elemento de interés patrimonial.

En cuanto a los materiales nuevos, se ha optado por el uso de acero y hormigón, los cuales facilitan la rápida distinción con lo histórico. El hormigón visto en muros de cierre-contención y bases de apoyo para la plataforma (fig. 9 b) es de color arena con tratamiento superficial erosivo mediante proyección en seco de chorro de partículas de material abrasivo como acabado estético, eliminando cualquier imperfección o marca del soporte; y los elementos metálicos se han tratado con acabado superficial mediante aplicación manual de dos manos de esmalte sintético color gris perla, acabado mate, previa aplicación de una mano antioxidante de base epoxídica.

Interiormente para permitir las visitas didácticas, la contemplación integral del monumento y la comprensión del entorno histórico en el que se inserta se ha instalado una pasarela estancial de entramado metálico tipo “Tramex” sobre una estructura liviana de acero (fig. 9 c). Esta pasarela permite el acceso al público al interior del recinto.
