ESTUDIS PREVIS A LA RESTAURACIÓ DE LA TORRE DE SANTA PERPÈTUA DE GAIÀ (CONCA DE BARBERÀ)

Vera Hofbauerova

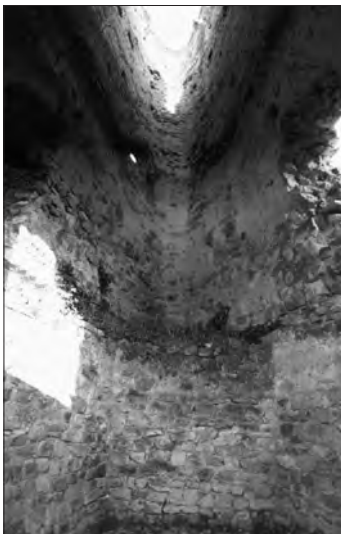
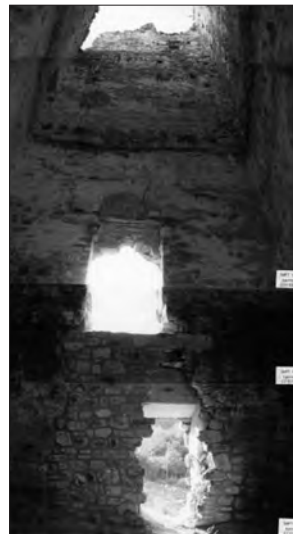
□ Figura 16 i 17. Planta baixa. Tascó de reforç a l'angle nord-est. Planta primera. Entrada a la torre i les bigues de reforç.

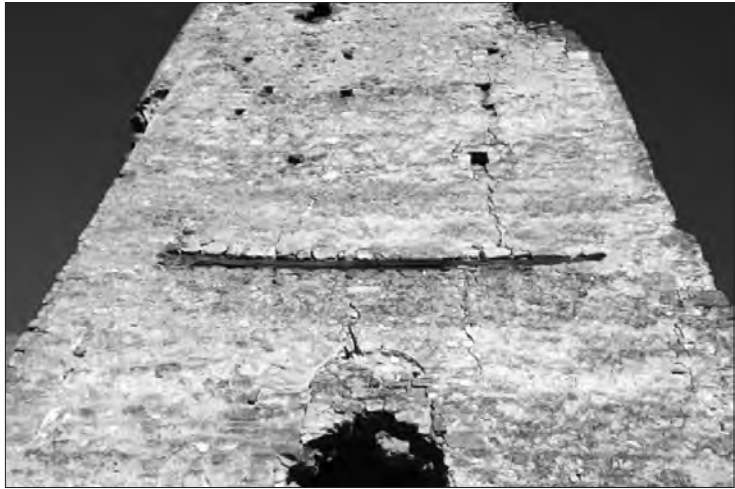
□ Figura 18. Planta primera. Entrada a la torre i les bigues de reforç.

El següent nivell 1 correspon a la planta d'accés a la torre. L'obertura de la porta se situa pràcticament al centre del parament sud-oest (Figura 16): té una alçada de 2,50 m al punt més alt de l'arc amb el qual està acabada. A l'interior hi ha una llinda que en origen estava formada per tres taulons. Com que no hi ha cap vestigi dels suports de les fulles de la porta, és difícil saber quina era la seva configuració original. Al mateix parament que l'entrada i sota el nivell de l'antic sostre se situen a l'exterior i interior del parament dues bigues de descàrrega (Figures 17 i 18). Aquestes bigues són un exquisit exemple arcaic, tot i que amb una funció vàlida fins ara, de l'enginy dels seus constructors: ja que ajuden a repartir el pes dels sostres superiors sobre els murs adjacents, precisament en el lloc afeblit pel forat de l'entrada. A més de l'entrada, a la planta hi ha dues espitlleres: al parament nord i al sud-est. A la del nord, es poden veure les llindes; a la torre originària aquesta és de fusta amb rebaix i dues incisions, detalls que es relacionen amb uns porticons. La llinda del folre de la torre es forma amb dues lloses de pedra escairada. La segona obertura és un esvoranc informe al parament sud-est, però en una fotografia de començaments dels anys 70 del segle passat s'hi pot observar encara un llindar de fusta i una forma semblant a la finestra del parament oposat.

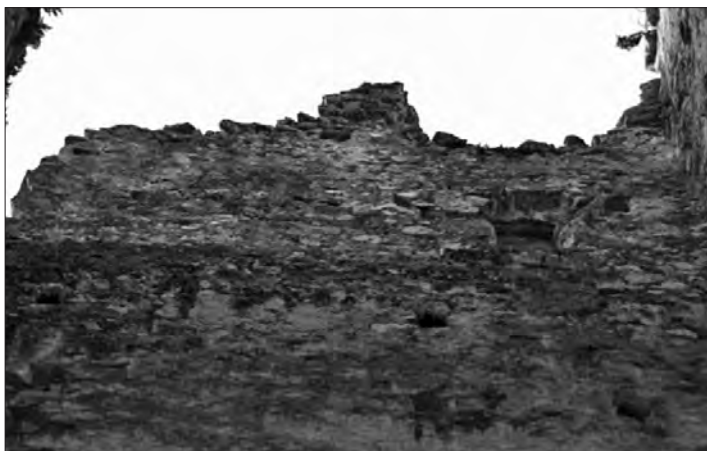
L'única finestra sencera amb llinda de taulons de fusta està situada al parament sud-oest (Figura 21 i Figura 22). Unes restes de muntants formats amb peces escairades permeten suposar que al parament sud-est hi havia una altra espitllera.

□ Figura 21: Espitllera a parament sud-oest, interior.

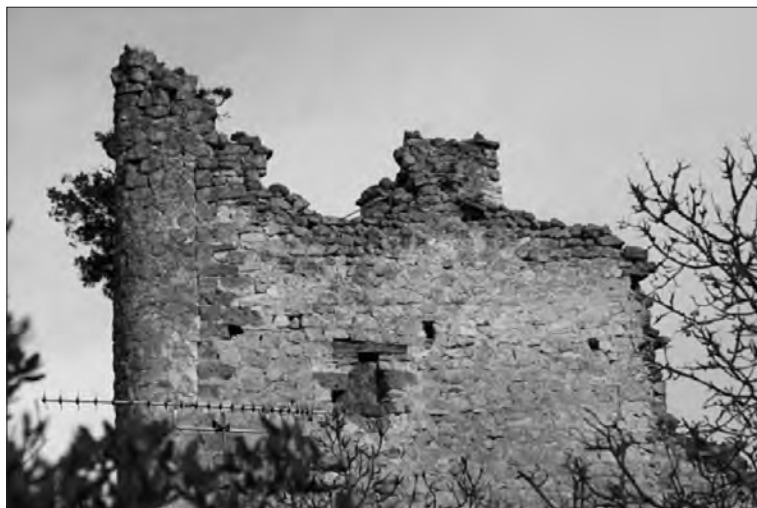
□ Figura 22: Espitllera a parament sud-oest, exterior.
