Història que s'esvaeix: la conservació de la portada de Ripoll

Montserrat Artigau i Eduard Porta

L'estat de conservació de la portada es troba relacionat amb els fets històrics, els efectes de l'exposició a la intempèrie i algunes intervencions desafortunades

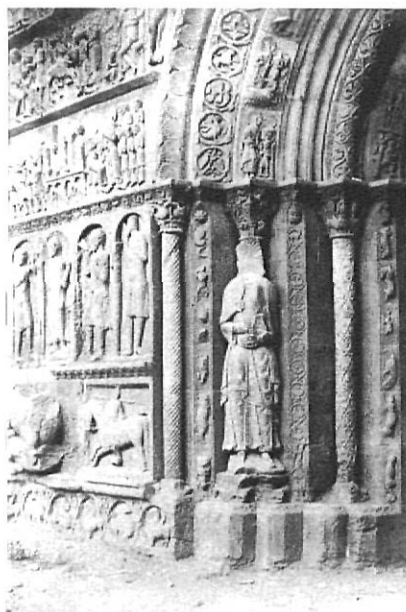
Un dels factors de degradació més destacats és l'existència de sulfat càlcic, detectat en quantitats apreciables en totes les analítiques realitzades. Aquesta presència ha estat atribuïda a la reacció de l'anhidric sulfurós existent en l'aire amb elements constitutius de la pedra, així com el suposat emmotllament amb guix realitzat el 1928. Totes dues hipòtesis, però, són falses; la primera, degut a la comprovació que els nivells de SO_2 són molt baixos, i la segona, perquè, tal com hem comprovat, l'emmotllament mai no es va realitzar. Una de les causes de la presència del sulfat càlcic és deguda a un marbrejat que es va fer en època barroca: en moltes zones, principalment de la part inferior de la portada, i sobretot al voltant de la porta d'entrada, trobem unes àrees ennegrides, que han estat mal interpretades i mal atribuïdes, ja que foren definides com a parts ennegrides resultants de l'incendi provocat el 1835. Les anàlisis químiques dels materials realitzades per nosaltres demostren que és tan sols una capa artificial constituïda per guix, pigment i una cola de tipus animal. Es tractaria, doncs, d'un recobriments que es coneix amb el nom d'estuc, molt utilitzat a l'època barroca com a sistema d'enriquiment artificial i visual dels materials de construcció, ja que l'acabat final donava un aspecte de marbre o marbrejat. Aquest estuc seria una de les causes principals que explicaria la presència del guix que es troba per tota la superfície de la portada, i que podria estar relacionat amb la seva posterior degradació. La capa s'ha conservat principalment a les zones corresponents a la porta d'entrada, més protegida de la intempèrie per la seva ubicació que la resta del monument, a les quals periòdicament s'aplicaven ceres i olis i eren brunyides.

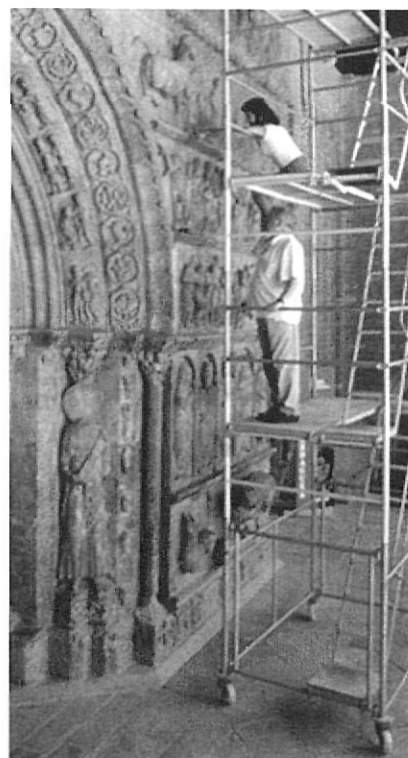
Treballs a la portada.

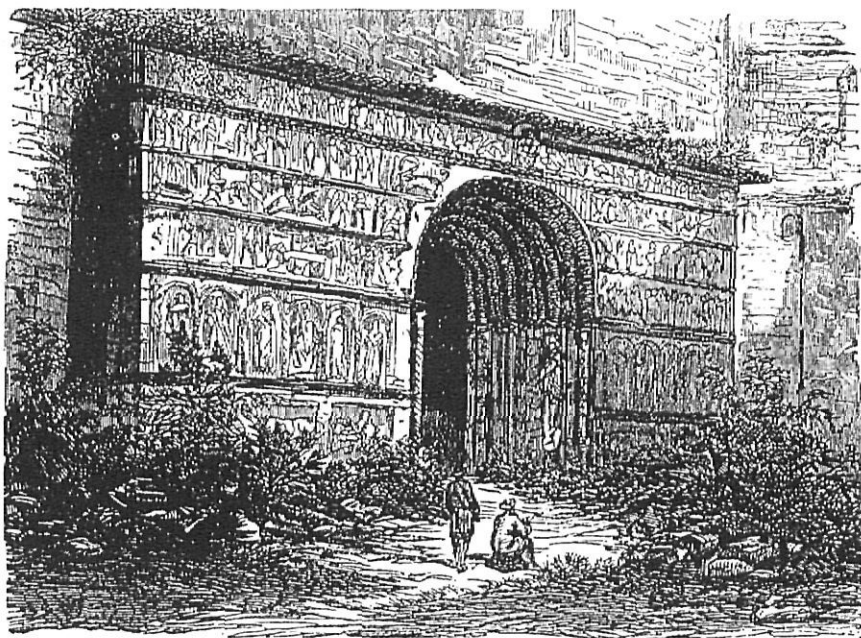
de clima. Els resultats obtinguts fins ara ens indiquen la necessitat d'incorporar al sistema de mesures vigent altres sondes que avaluin paràmetres físics relacionats amb aquestes primeres conclusions. S'haurien d'instal·lar galgues extensiomètriques que mesurassin els moviments de les fissures i esquerdes principals, un inclinòmetre per apreciar els desplaçaments des de la vertical de la portada i un vibròmetre de baixa freqüència per valorar la influència del trànsit rodat en la seva estabilitat.

–Optimització dels sistemes d'aire condicionat instal·lats al nàrtex, ja que presenten importants anomalies pel que fa als nivells de contingut d'aigua.
