# El pilar de fusta de L'Assut.

## Conservació i restauració d'una biga de fusta arqueològica d'origen terrestre

En el següent article es descriuen els treballs de conservació i restauració d'un pilar de fusta provinent del jaciment ibèric de L'Assut a Tivenys (Baix Ebre, Tarragona), que es van dur a terme al laboratori de tercer curs de l'especialitat de Conservació i Restauració d'Arqueologia de l'ESCRBCC durant el curs 2011-2012 sota la supervisió de la professora Júlia Chinchilla Sánchez.

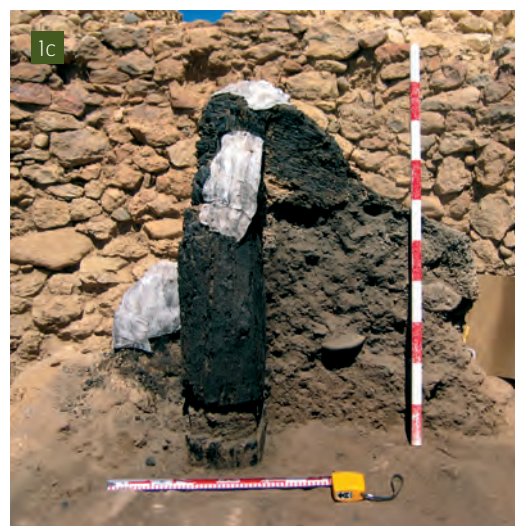
[1c] Pilar de fusta carbonitzada, trobada al centre de la torre T3 (Fotografia: GRESPIA).

Aquest pilar, carbonitzat però molt ben conservat, era de fusta de pi (*Pinus, cf. halepensis*), i havia estat retocat per donar-li una major presència, presentant una secció quadrangular i possiblement algun tipus de decoració. A la seva part superior comptava amb una obertura d'encaix en forma de U, on s'inseria el fust travesser. La resta de bigues s'encaixaven a la paret de la torre a través d'uns encaixos situats a intervals regulars i a una mateixa alçada, que penetraven entre 20 i 50 cm a la cara interna del mur perimetral. El pilar central es recolzava sobre una pedra calcària de mida considerable (0,40 per 0,60 m).

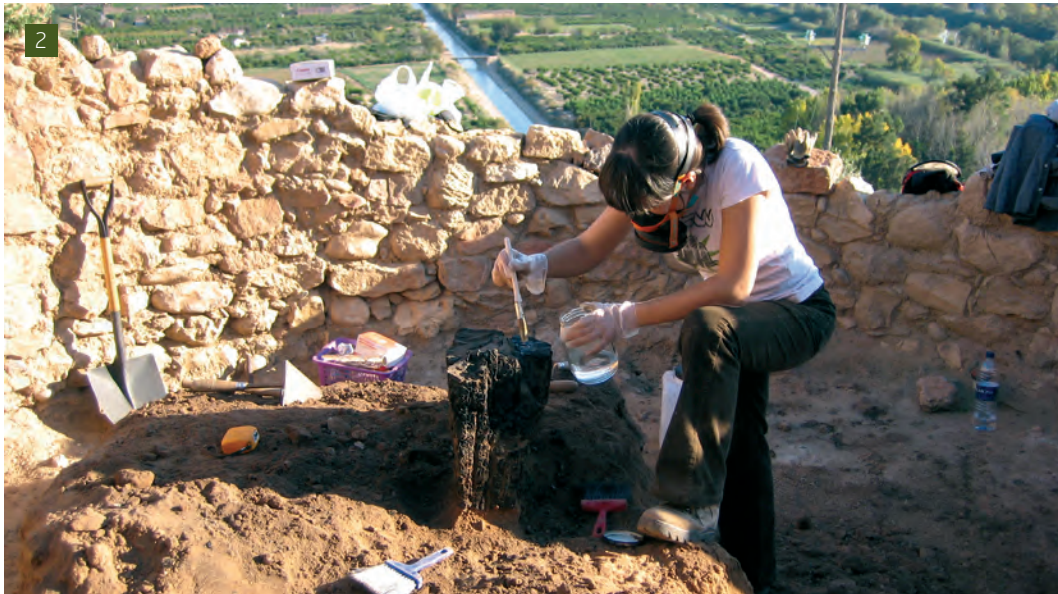
[2] Procés d'extracció del pilar de fusta, per un dels tècnics durant la campanya d'excavació (Fotografia: GRESPIA).

L'extracció d'aquest element s'efectuà deixant un marge de seguretat per, posteriorment, excavar i netejar la terra adherida al mateix. [2] Seguidament es preparà una solució de Paraloid® B-72 al 15% en xilè, que s'aplicà directament sobre la fusta, embenant-la per poder extreure la peça i garantir la seva conservació. Una vegada recuperada, es traslladà al Servei d'Arqueologia de Tortosa.

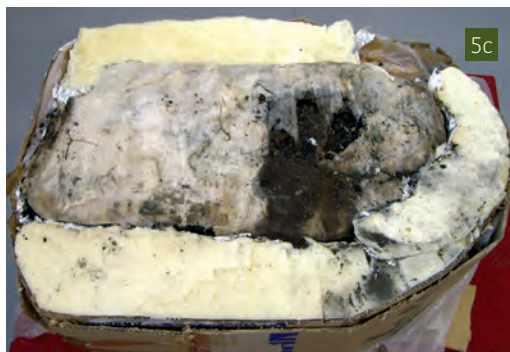
[5b] Preparació de la caixa de reforç superior del pilar amb escuma de poliuretà.

Durant el desengasat s'arribà a la conclusió que el pilar necessitaria una caixa de reforç, si es volien evitar noves fractures o pèrdues de material. Per aquesta raó, s'optà per realitzar un suport de poliuretà al voltant de tota l'àrea. Es va escollir aquest polímer, ja que es tracta d'un material que s'adapta perfectament a la forma de l'objecte i no afegeix pes de manera significativa.

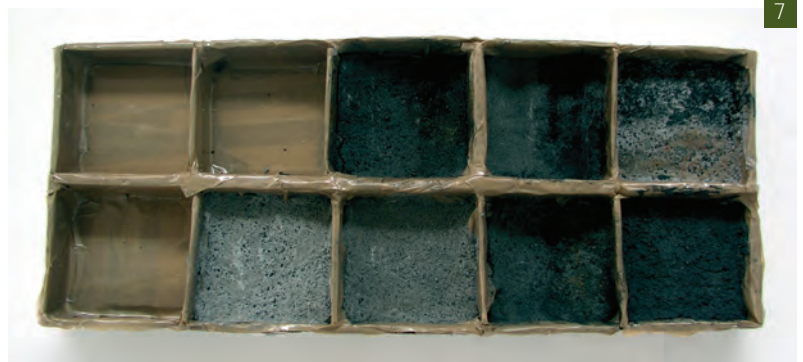
[7] Detall de les proves realitzades amb les diferents resines i càrregues (Fotografia: Delia Eguiluz, Sandra Caballero i Ruth Sadurní).

Es realitzaren diverses proves per determinar el material més adient, combinant diferents proporcions d'una epoxi-resina amb diversos tipus de càrregues, amb l'objectiu de trobar una coloració i consistència idònies per a cadascun dels àmbits a reintegrar. **7**

Com a resina de reintegració s'emprà, Eporai® o Balsite®, en funció de les necessitats de cada cas, i com a càrregues es van fer servir restes de sediment i restes de petits carbons despresos de la peça.<sup>4</sup> Aquestes restes van ser triturades i tamisades amb la finalitat d'obtenir colors i granulometries variades que, combinades entre si, permetien obtenir textures, coloracions i resistències diferents.

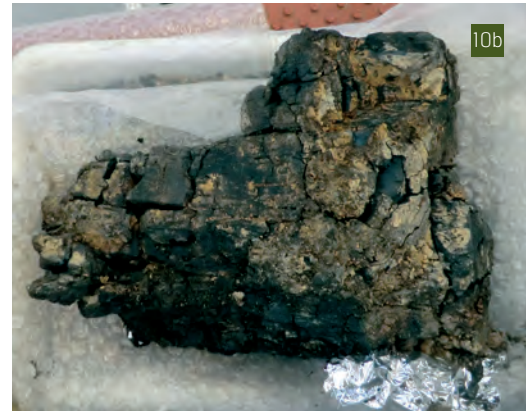
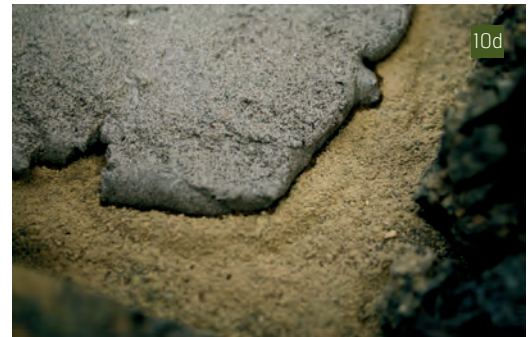
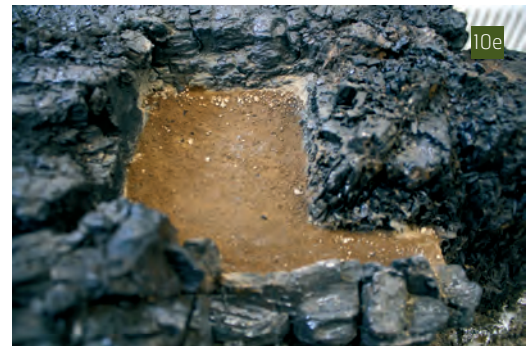
[10d] Detall de les diferents capes emprades en la reintegració del forat central.

[10e] Capa final de la reintegració del forat central (Fotografies: Delia Eguiluz, Sandra Caballero i Ruth Sadurni).

D'una banda, el fragment es va extreure, netejar i consolidar; **10b** d'altra banda, s'enretirà tot el sediment del forat. **10c** Posteriorment el fragment es tornà a situar al seu lloc utilitzant com a adhesiu Balsite® amb carbons (mostra núm. 1). A l'interior del forat es va col·locar provisionalment escuma de polietilè recoberta de plàstic de bombolles, amb l'objectiu d'evitar reomplir completament el forat amb la resina i, d'aquesta manera, no afegir un pes significatiu.

El farciment del forat es va realitzar per capes, cadascuna d'elles amb una composició de càrrega diferent, depenent de si es tractava d'una capa externa o interna. **10d** La capa interna, que realitzava una funció de contenció, es componia principalment de resina i càrrega de carbó (mostra núm. 1); en canvi, les capes externes estaven formades per una barreja de resina i sediment ocre (mostra núm. 4) amb

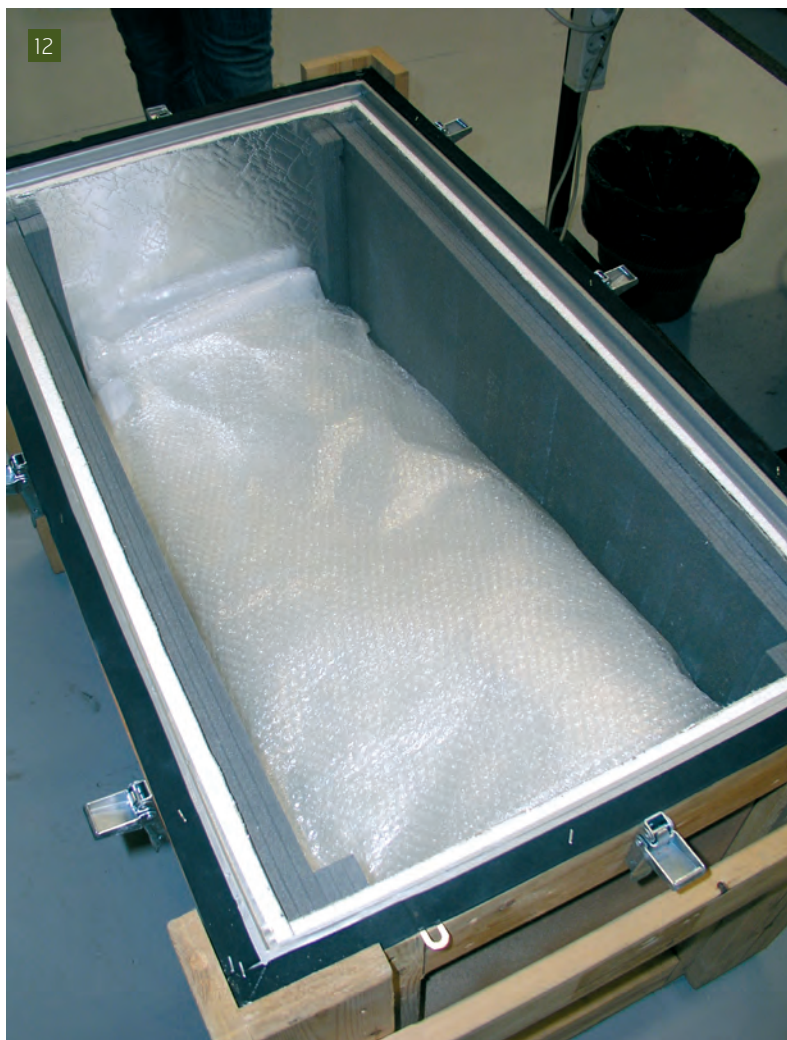
[12] Emalatge final de la peça (Fotografia: Delia Eguiluz, Sandra Caballero i Ruth Sadurni).
