Obres al castell de Sant Ferran després de la voladura de l'any 1939

Per CARLOS DÍAZ CAPMANY

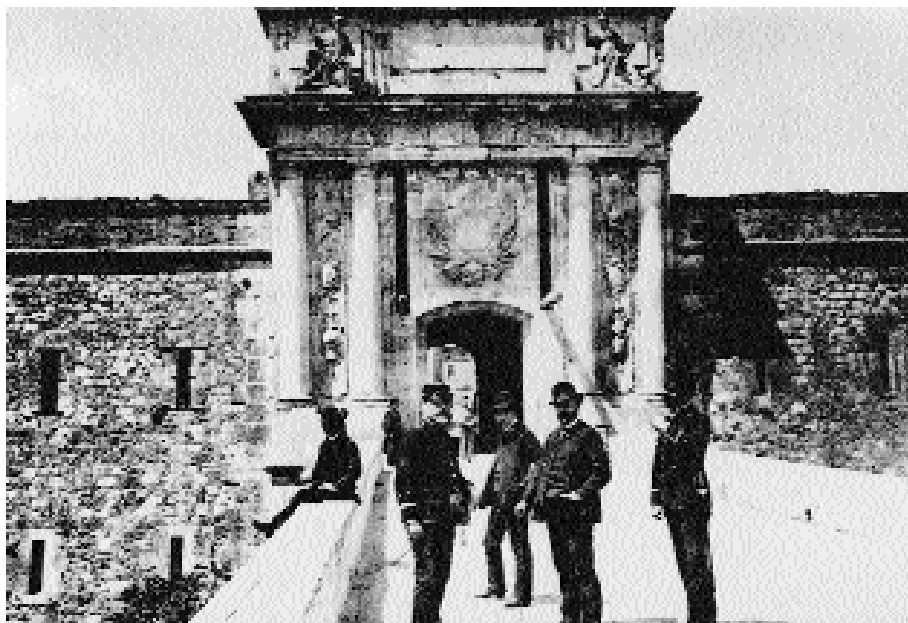
Al centre d'aquesta cortina es trobava, com s'ha dit abans, la porta principal de la fortalesa. Era una magnífica portada de pedra, d'un gust exquisit, esculpida de manera magistral, formada per dues parelles de columnes d'ordre toscà, una a cada banda de la porta, que sostenien l'entaulament; el fris tenia onze triglifs i deu mètopes. Per damunt de la cornisa hi havia, davant de l'àtic, dues estàtues de guerrers clàssics. Enmig de les columnes hi havia baix relleus que representaven cuirasses, armes i instruments de música. Damunt de la porta hi havia un medalló envoltat de banderes, canons, espases i tambors. Aquest medalló no contenia cap blasó, ni tampoc hi havia cap inscripció a l'espai de l'àtic preparat per això. A banda i banda del medalló, hi havia unes obertures que donaven pas a les bigues que accionaven el pont llevadís. Per sota d'aquest pont, a la mateixa vertical de la porta, al nivell del vall, hi havia una poterna d'entrada al magatzem de queviures. Aquesta gran portada, semblant a un arc de triomf, destacava de la cortina, no solament per la seva bellesa, sinó també per les seves grans dimensions. Aquest conjunt sobresortia més de cinc metres per damunt del parapet i el seu front feia dotze metres. La porta feia quatre metres d'alçada per dos i mig d'ample. Les columnes feien set metres sense comptar l'alçada dels pedestals. (Figura 1)

Figura 1. Porta principal i cortina de façana. (Fotografia de finals del segle XIX).

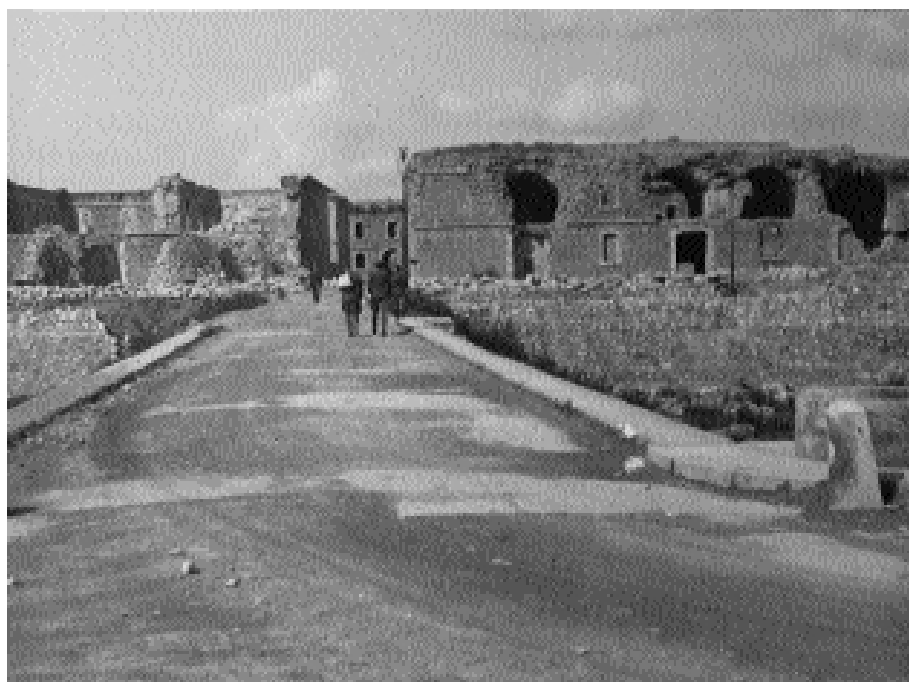
El projecte de la Infermeria va ser signat el mes de juliol de 1941 i aprovat pel ministre de l'Exèrcit el 30 de setembre. Es va escollir, per a la instal·lació d'aquest servei sanitari, l'edifici dels forns (assenyalat amb "b" al plànol) que antigament havien ocupat els serveis d'Intendència, i que, com ja s'ha dit, tenia la part sud enrunada. Per fer les obres, no solament es va tirar a terra tota la part enrunada, sinó també totes les voltes i murs interiors, deixant només drets els paraments exteriors. L'interior es va fer tot de nou utilitzant formigó armat; i a les parets exteriors es van obrir més finestres similars a les antigues. Tot això va proporcionar a l'edifici més espai, més llum i ventilació. Es va fer una nova façana a la part sud que tenia al centre un ampli accés al pati format per tres arcs; i es va cobrir l'edifici amb una teulada convencional. Com dada curiosa es pot citar que en el projecte s'estimava que les runes de la demolició de voltes i murs ocuparien un volum de 5.524 metres cúbics. (Figura 5).

Figura 5. Estat de la cortina sud a finals del 1941, iniciades ja les obres de la clínica (esquerra) i l'escarpa; a la dreta, l'arsenal mostra els senyals de la voladora.

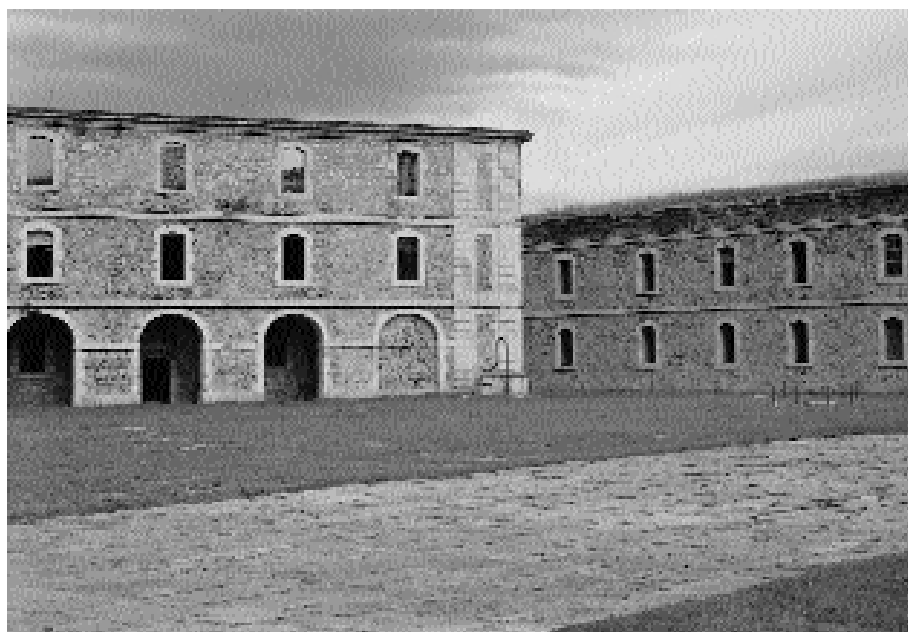
Farem a continuació una relació de les poques obres que es van fer. En relació amb l'habilitació de locals, es van tirar a terra les cobertes, voltes i murs interiors del cos nord de l'edifici de l'oest de la plaça d'Armes ("f", al plànol) i es van aixecar els murs exteriors del segon pis, fins a la cornisa (Figura 8); el mateix es va començar a fer a l'extrem oest de l'edifici sud de la plaça ("d", al plànol). A la planta baixa d'aquest últim edifici, des del porxo cap a ponent, es va obrir un passadís, segons l'eix longitudinal pel qual s'accedeix als compartiments transversals que determinen les voltes; aquesta obra, orientada a adaptar aquest bloc per a dependències generals, tampoc no es va acabar mai. Al costat del baluard de Sant Tecla, es va habilitar un espai destinat per cuina, una part del qual es va organitzar de manera diferent a com era la construcció antiga, ja que unes casamates derruïdes per la voladura van ser substituïdes per un pati de servei de la mateixa cuina.

Figura 8. Imatge on es pot comparar una façana original i la reformada segons el projecte Bonell. (Fotografia de l'any 2000).

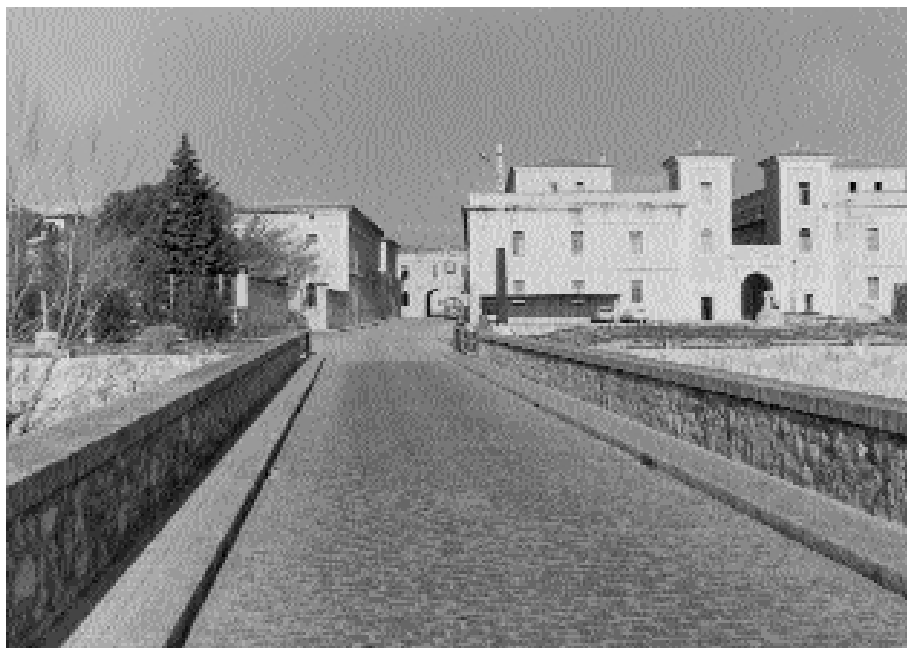
La primera part del projecte, els pavellons, la va formular el comandant del Cuerpo de Ingenieros de Armamento y Construcción, don Manuel Velasco Vitini, el mes de desembre de 1953. Aquests habitatges es van situar a la part superior de l'arsenal, damunt de la coberta, donant-los accés per dues escales que es desenvolupaven a l'interior de sengles torres adossades a la façana sud, tancant, quasi, el pati interior (Figura 9). Els pavellons quedaven envoltats de terrats. Els fonaments de les parets es farien excavant a la coberta fins trobar terreny ferm a les voltes i murs. L'import de les obres era d'1.691.700 pessetes.

Figura 9. Aspecte actual de la façana sud del recinte interior. A l'esquerra, la clínica i, a la dreta, l'arsenal, amb els pavellons i les torres d'accés segons el Projecte Velasco. (Fotografia de l'any 1980).
