La fortificació de l'església i el monestir de Sant Miquel de Fluvià en època baixmedieval

RESUM

L'església i el monestir de Sant Miquel de Fluvià van ser objecte de dos grans processos de fortificació entre 1389 i 1478 que van transformar la seva fesomia per sempre. L'article posa en relació els resultats de les excavacions realitzades a l'àrea del claustre i les dependències monacals, de la recerca documental i de l'estudi historicoartístic de l'església, per tal de dilucidar, conjuntament i de manera interdisciplinària, les fases d'aquests processos, així com també les destruccions i reconstruccions que van tenir lloc entremig. D'aquesta manera, s'atorga una cronologia als elements arquitectònics que pertanyen a aquest període i que són part ostensible del monument en l'actualitat.

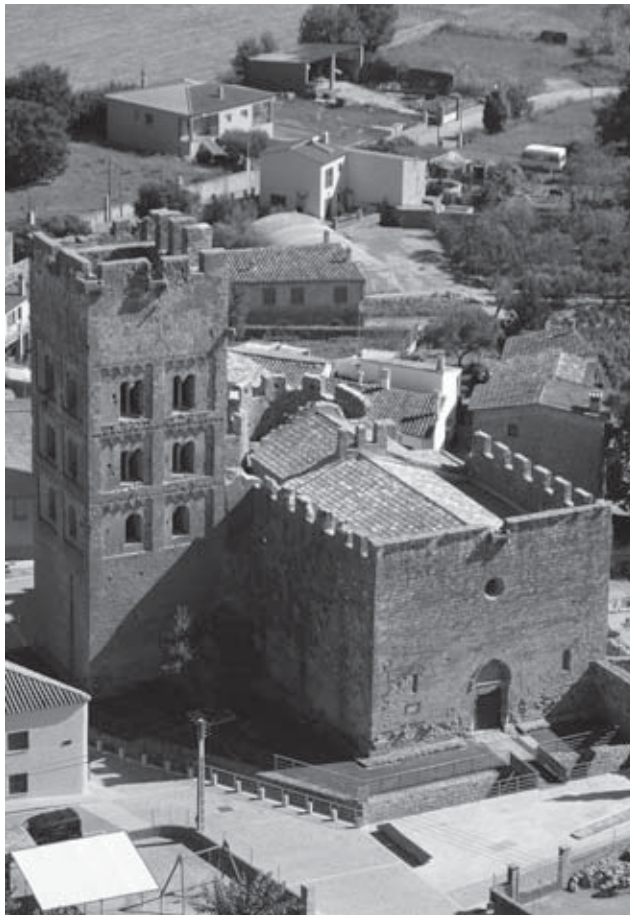
Figura 1. Vista general de l'església en què s'aprecia la fortificació dels murs perimetrals i del coronament del campanar. Fotografia: Ajuntament de Sant Miquel de Fluvià.

Com hem exposat, l'estudi arqueològic, mitjançant la doble cronologia del fossat, ha permès fins ara determinar que la fortificació del complex va tenir lloc en diverses etapes durant els segles XIV i XV, però no ha establert, atès que les campanyes s'han centrat en el claustre, una cronologia precisa per als elements defensius de les parts altes dels murs de l'església i del campanar (fig.1).

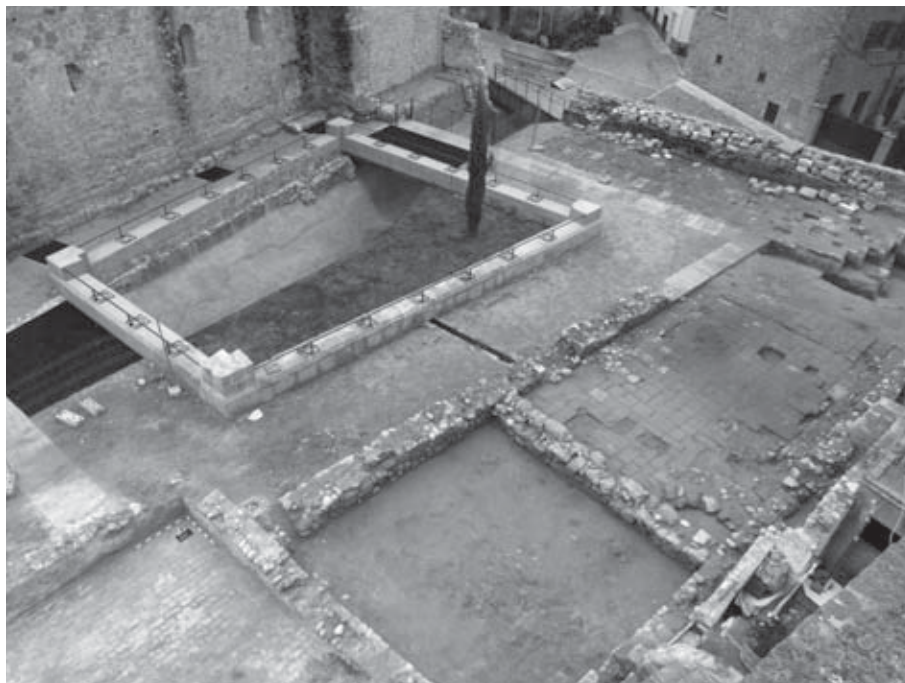
Figura 2. Vista general del claustre. Al refector, s'observen les lloses del paviment ennegrides per l'incendi del segle xv i l'estructura de quart de cercle a l'angle sud-oest.

A partir d'aleshores els monjos devien instal·lar-se al Palau de l'Abat o en altres indrets. És possible també que en un primer moment s'adeqüessin les dependències que encara eren dempeus a la banda meridional perquè poguessin estar-s'hi uns pocs monjos. Restes analitzades a la zona del refetor indiquen que en aquest espai s'hi van dur a terme algunes reformes ben entrat el segle xv: la bancada que flanquejava l'estança a nord i a sud, pensada perquè s'hi asseguessin els monjos, va ser rebaixada per fer guanyar amplada a l'habitable i aquest, d'uns 12 metres de llargada, va ser seccionat amb un mur de manera transversal per dividir-lo en dues cambres diferenciades; a l'estança que quedà definida a l'oest, les lloses del paviment van ser espoliades i el nivell de circulació original rebaixat. No sabem si també va ser en aquest moment quan es va bastir l'arc diafragmàtic l'arrencada del qual encara s'insinua a banda i banda de la sala i que sembla correspondre a una reforma. Una taca de combustió situada contra la paret est indica que s'hi va instal·lar una petita llar de foc, no sabem si per cuinar o simplement per escalfar-se. A la sala ubicada a llevant, per la seva banda, es va obrar una estructura en quart de cercle de funcionalitat incerta,⁴² recolzada contra la cantonada sud-oest (fig. 2).

Certament, les excavacions han donat testimoni de l'estat ruïnós en què es trobava el monestir, però no han certificat aquest nivell de destrucció. És especialment rellevant l'incendi documentat a la zona del refetor, que va posar fi definitivament a la vida útil de les estances sud (fig. 2), reformades, com hem vist, un temps abans. En aquest àmbit, s'hi va identificar un gran enderroc, amb presència de nombroses teules caigudes de la coberta i altres peces constructives significatives. L'abundància de carbons i zones cremades evidenciava la violència de l'incendi, fet que va quedar refermat per la troballa d'un interessant conjunt de material arqueològic clarament fruit d'un abandonament precipitat, accidental. Podem destacar dos llums d'oli o gresols de ferro, diverses peces metàl·liques i ceràmica típica del quatre-cents. Cronològicament, resulta difícil ubicar amb precisió el conjunt, més enllà d'enquadrar-lo en un segle xv ple. El lot, tot i ser molt més humil quantitativament i qualitativa, presenta algunes similituds amb els materials recuperats en els nivells d'abandó del proper poblat de Santa Creu de Rodes, que en aquest cas se situen ja a la segona meitat del segle xv.⁴⁵ També de la segona meitat o finals del XV és la vaixel·la valenciana trobada a la Pia Almoïna de Girona, en un altre dels paral·lels fiabls dels quals disposem al territori.⁴⁶

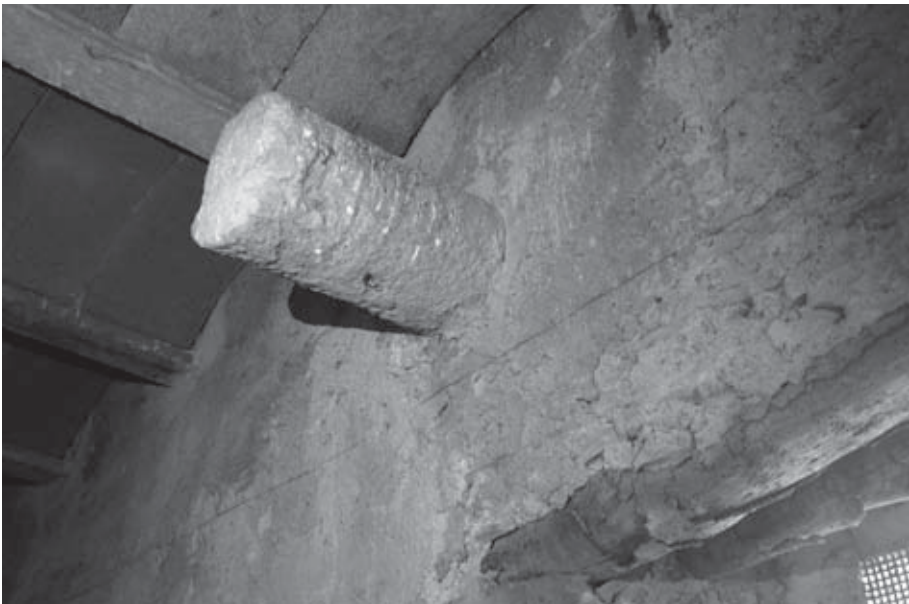
Figura 3. Columna del claustre instal·lada com a permòdol d'una antiga teulada a les golfes nord.

peces emprades com a permòdols de sosteniment de les bigues és clarament, per mesures i material, una columna del claustre (fig. 3). Els terrabastalls permetien als soldats resguardar-se i disparar, a través d'espitlleres, des d'aquests; encara són visibles a la part exterior del mur septentrional, incorporades al parament i situades tot just sobre el nivell de la coberta de la nau lateral, les restes d'unes antigues sageteres motllurades amb pedra (fig. 4). No hi ha dubte que es tracta d'aquesta classe d'elements defensius, ja que es troben situades a una distància regular una de l'altra. El mateix sistema el trobem representat a la zona de la capçalera, on la línia de merlets es combina, en un registre inferior, amb espitlleres situades a tocar de les cobertes. Pel que fa a la banda meridional de l'església, no hi trobem restes anàlogues; potser van ser destruïdes, corrent la mateixa sort que d'altres estructures.

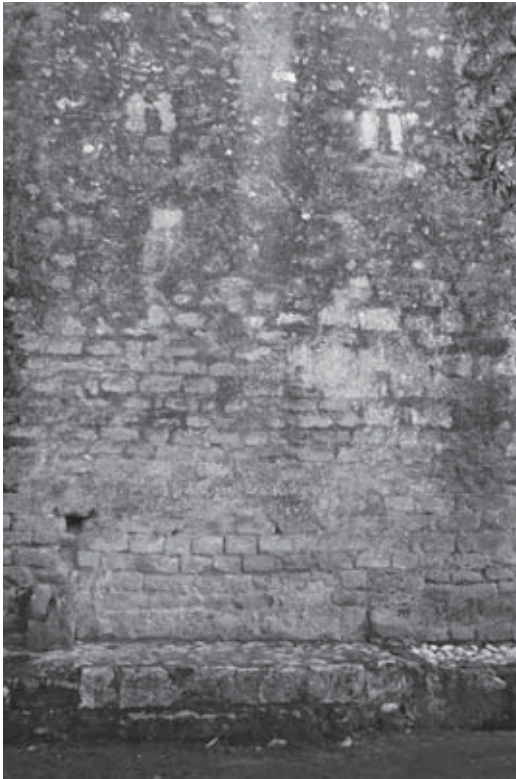
Figura 4. Restes de sageteres visibles al mur septentrional de l'església.

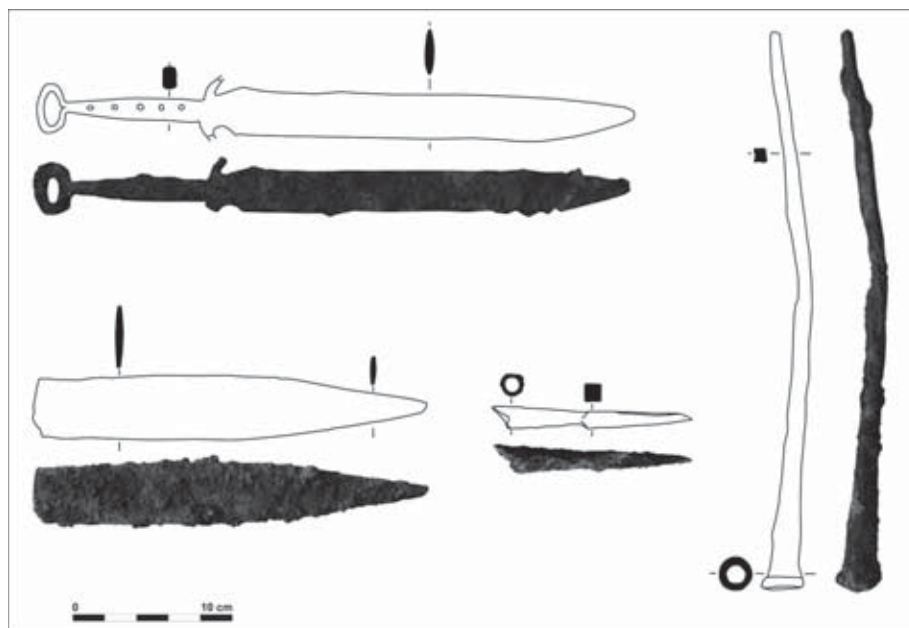
Figura 5. Armament trobat a les estances meridionals del claustre.

Però és sobretot la troballa d'armament associat al moment de destrucció que semblaria apuntar cap a una datació més avançada, que potser caldria relacionar amb la incursió francesa de 1477 o amb la posterior ocupació militar del monestir. Es tracta novament de poques peces, però molt significatives: una daga sencera amb pom de passador,⁴⁷ un fragment de fulla d'arma blanca –de daga o espasa– i la punta d'una pica. També caldria incloure en aquesta relació, malgrat trobar-se fora de context, barrejada dins un estrat més tardà, una punta de projectil de ballesta de secció quadrada, òptima per a perforar les cotes de malla (fig. 5).⁴⁸ El regust militar de l'abandonament resulta evident i ens obliga a observar la possibilitat que les estances meridionals continuessin dempeus més enllà del 1440 i almenys fins a l'inici del darrer quart del segle xv, proposta versemblant tant per la cronologia dels materials arqueològics recuperats com pels fets d'armes que hom documenta al monestir en aquells moments.
