Edificio para laboratorios de la fábrica de automóviles SEAT en Barcelona • 1960

Los servicios de Laboratorio de la fábrica SEAT realizan el control de calidad de los materiales utilizados en la construcción de los automóviles. Estos servicios comprenden tres secciones: mecánica, física y química, que ocupan, cada una, una planta del edificio.

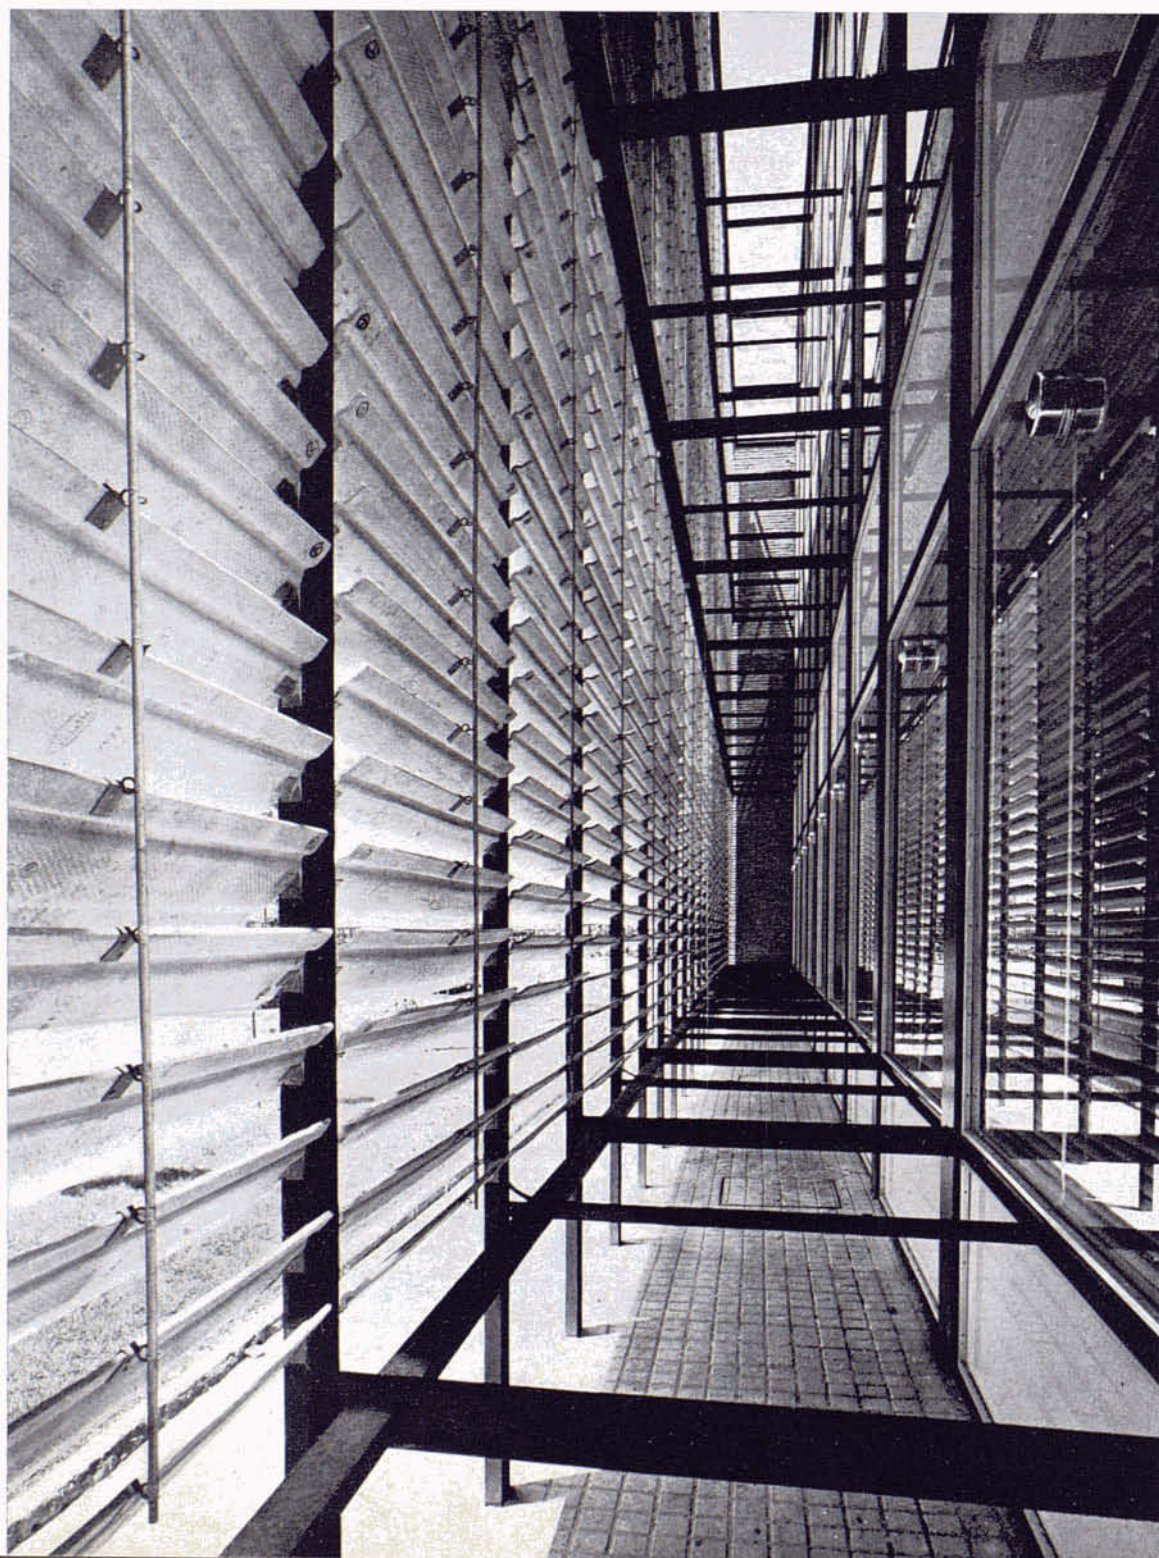
Detalle del «brise-soleil».

La fachada S. está defendida de los rayos solares mediante un «brise-soleil» formado por láminas de fibrocemento, accionadas desde el interior del edificio. Este material ha permitido realizar un «brise-soleil» económico.
