# La geología en Barcelona y las urbanizaciones "a medias"

O.C.E.

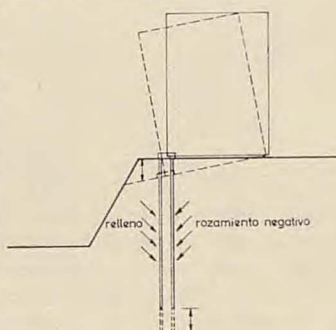
Últimamente hemos podido estudiar un caso de estas características, en el que el colapso de un relleno de gran espesor hizo asentar por rozamiento negativo y casi instantáneamente a unos grupos de pilotes, produciéndose un acusado giro en el edificio.
