# La Seu de Manresa. Memòria descriptiva

Francesc Xavier Asarta i Ferraz

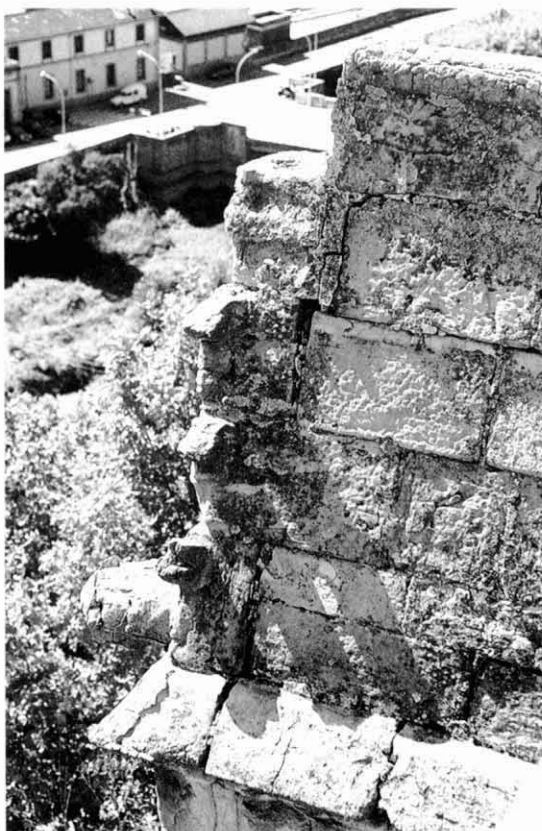
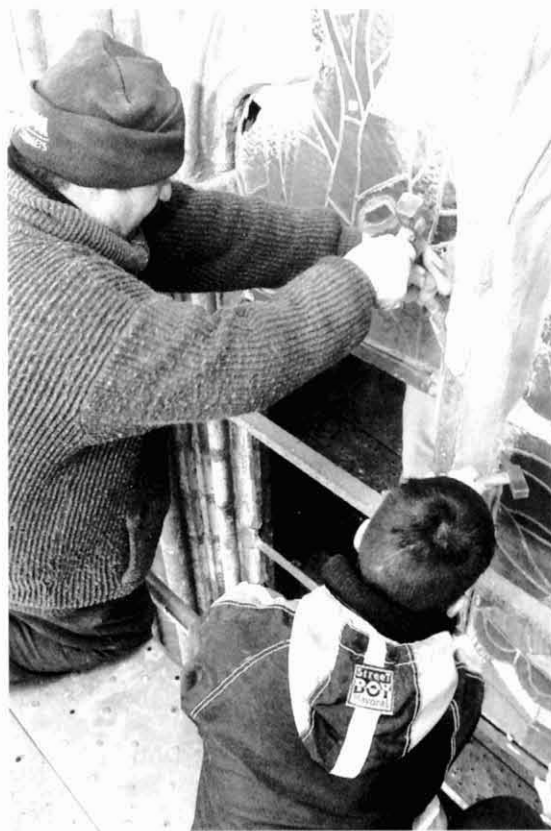
Treballs de restauració a la Seu de Manresa. (Foto: Salvador Redó).

Per últim, els anys 1999 i 2000 s'han reforçat l'última volta i nervis de la nau central i una volta de l'absis respectivament, per raons d'urgència, ja que es van observar perilloses esquerdes en les mateixes i havien caigut trossos de morter al terra. Bella Soler restauradora manresana va netejar i daurar la clau de l'absis.
