Can Coca del Molí: una mirada històrica i arqueològica al darrer molí fariner d'Argentona

MÍRIAM ESQUÉ BALLESTA*, CESC BUSQUETS I COSTA**,
ENRIC SUBIÑÀ COLL***

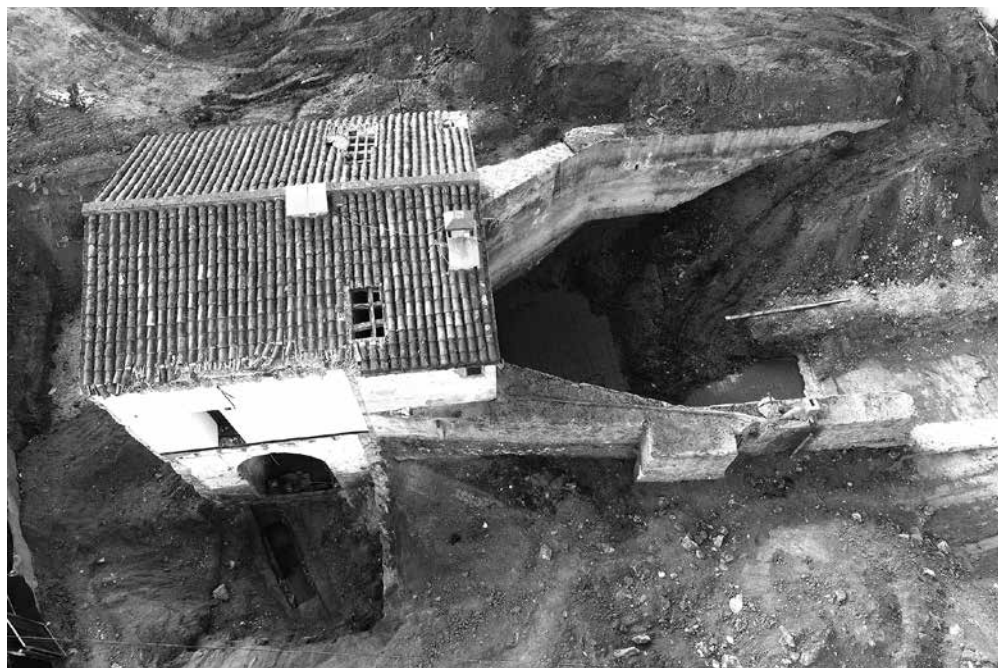
El molí, la bassa i la sortida d'aigua.
ATICS SL

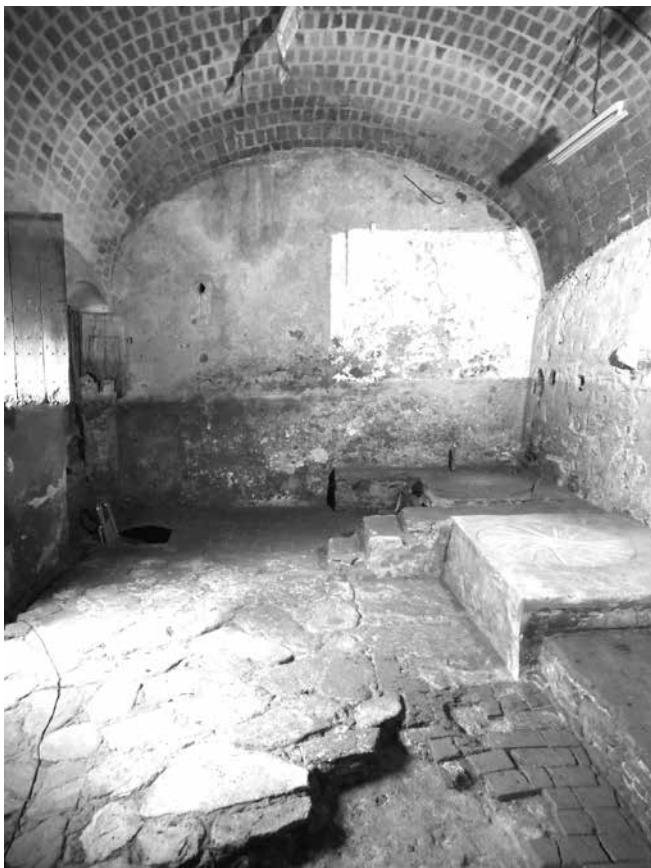
Sala de moles.
ATICS SL

Es localitza conservada en la seva totalitat, preservant una gran estança quadrangular amb una coberta de volta catalana, on destaca la presència de les dues moles fixes o sotanes, les quals es troben en molt bon estat de conservació, presentant les estries o

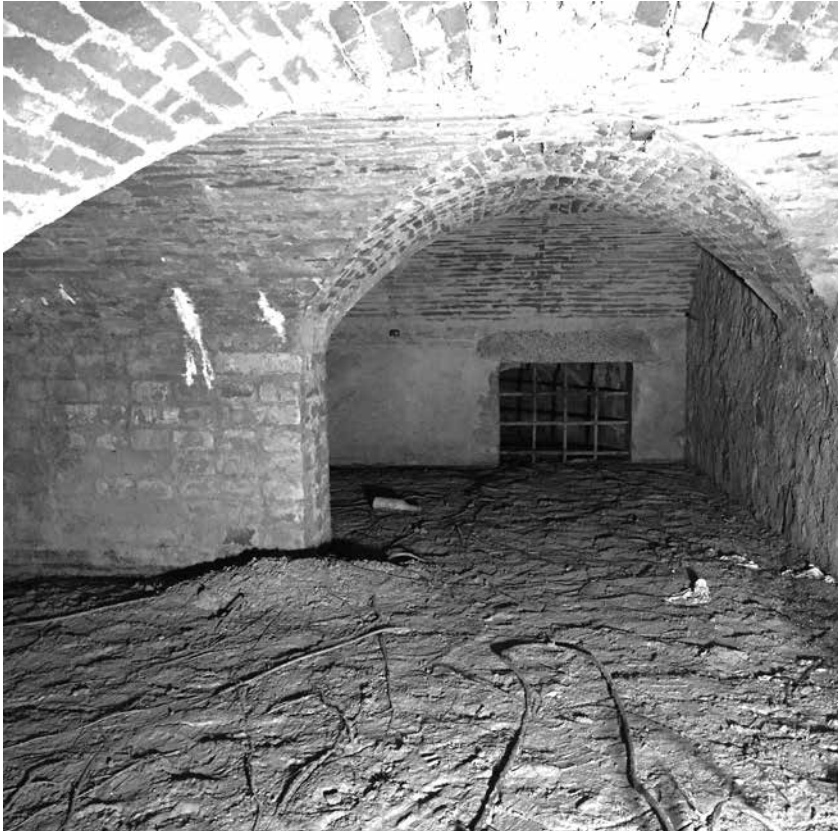
Detall de la sala volates 1 al carcabà amb els elements de ferro i fusta encara conservats.

Carcabà. Al fons
la sortida d'aigua.
ATICS SL

Finalment, el carcabà, presenta una obertura a la paret de llevant, delimitada per llindes de pedra granítica treballada, tancada amb una reixa de forja,

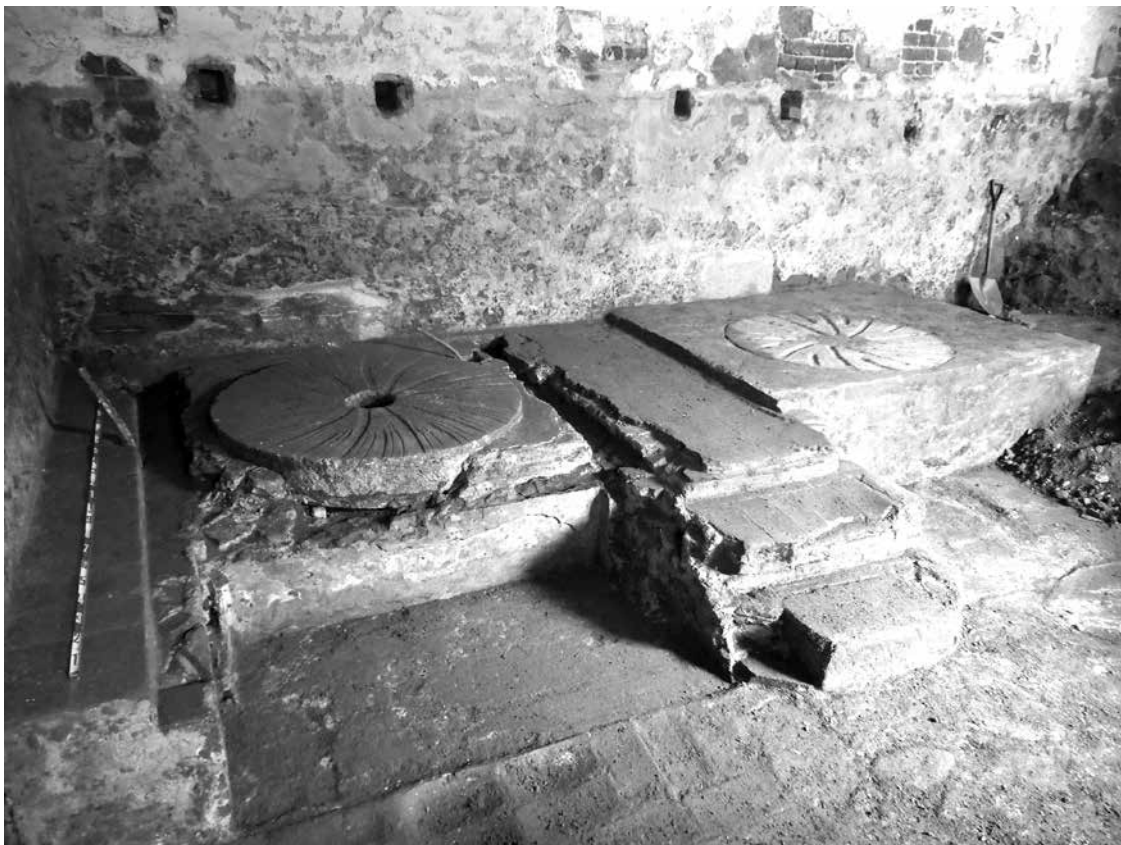
Les moles sotanes de Can Coca. ATICS SL

línies per a moldre el blat, amb absència de les moles mòbils o volanderes amb els corresponents fariners adjacents ubicats al sud de les mateixes, les quals haurien estat venudes o reaprofitades en el moment d'abandonament de l'activitat productora del molí. El tipus de pedra és similar a l'extreta des de la pedrera de Montjuïc, la qual proporciona la pedra per a la confecció de moles, producció de forma majoritària destinada als molins fariners documentada ja des del segle XI. Per a aquesta funció es produïen dos tipus de moles com hem esmentat amb anterioritat, diferenciades segons la seva posició durant la mòlta.
