Aportacions a l'estudi del Pre - Romànic Empordanès

(I)

per JOAN BADIA

I. ESGLESIES AMB CAPÇALERA POLIGONAL SANTA FE DEL MAS SOLERS - Terme: Sant Climent Sasebes

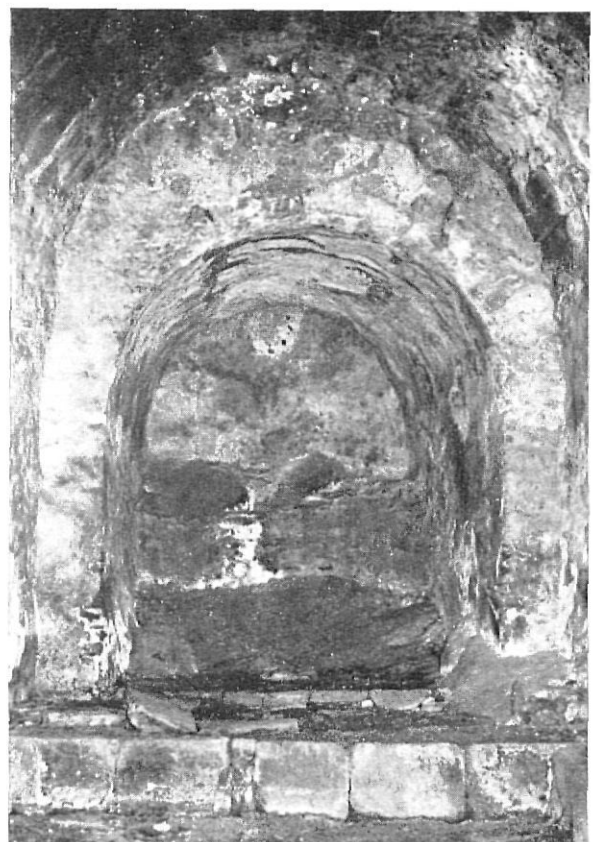
Fig. II. — Interior de Santa Fe: l'absis, en part excavant en la roca

A) La part més antiga, conservada enterament llevat del frontis, posseïx absis trapezial desplaçat de la nau vers l'esquerra. Els murs d'aquest absis s'aixequen sobre un aflorament natural de granit; l'espai del presbiteri s'hagué d'aconseguir rebaixant la roca, que no s'arribà a aplanar del tot i forma esglaons irregulars.

La volta a l'absis és notablement més baixa que a la nau. Aquesta diferència d'altura és el que separa les dues parts principals del temple doncs no hi ha un arc triomfal ben marcat, amb dovelles i muntants (Figuera II). Ambdues voltes — de la nau i de capçalera — ténen forma semicircular passada de radi, forma que s'inicia ja en la part baixa dels murs laterals. Hi resten les empremtes de l'encofrat.

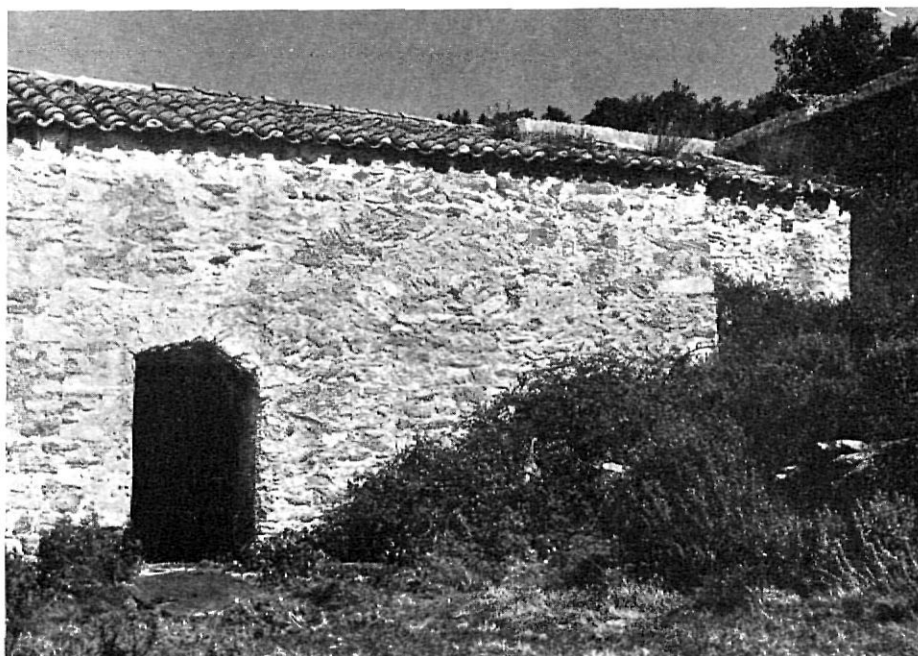
Fig. III. — Detall de la part antiga, costat de migdia. A la dreta de la porta actual es distingeix la primitiva, d'arc de ferradura, aparedada ja d'antig

En el mur de migdia hi ha una porta, avui tapiada, d'arc en marcada ferradura format per lloses sense treballar. L'entrada actual és un esvoranc practicat modernament en la mateixa paret (Fig. III).

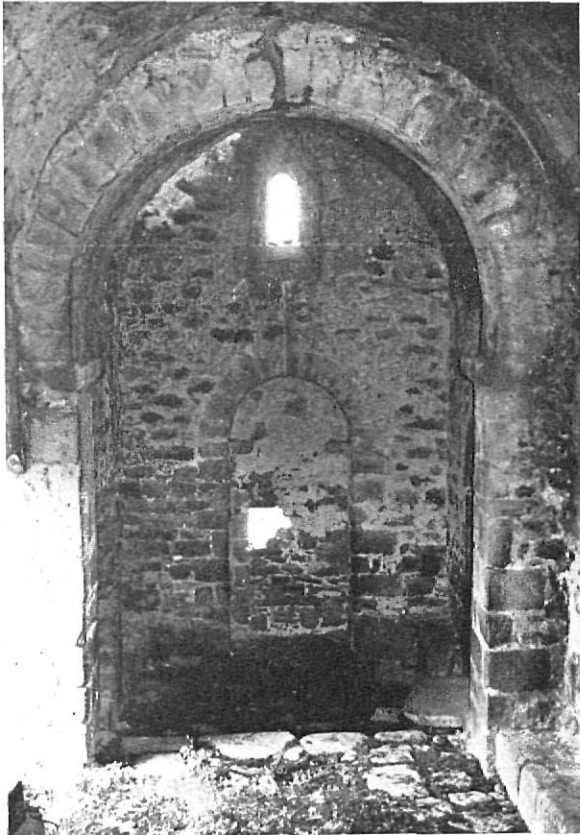
Fig. IV. — Interior de la crugia frontal de Santa Fe amb l'arc toral

En l'acoblament entre els dos trams de la nau, de diferent època, hi ha l'únic arc toral, que correspon a aquesta cruïa menys antiga. Es lleugerament passat de radi i es recolza en pilastres de secció rectangular. Posseïx impostes en tall de bisell; les dovelles i els carreus són ben tallats i allisats (Fig. IV).

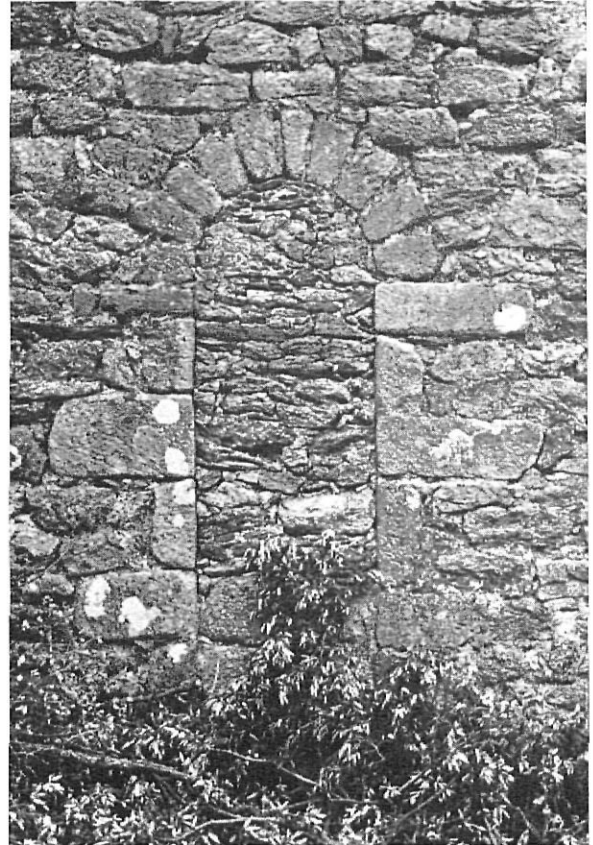
Fig. V. — Santa Fe del Mas Solers: porta lateral nord

Hi han dues portes, una al frontis i l'altra molt estreta, en el mur nord. Ambdues ténen arcs de punt rodó, de dovelles ben tallades, amb restes de l'encofrat a l'intradós. Estan enlairades respecte al nivell exterior del sòl (Fig V).

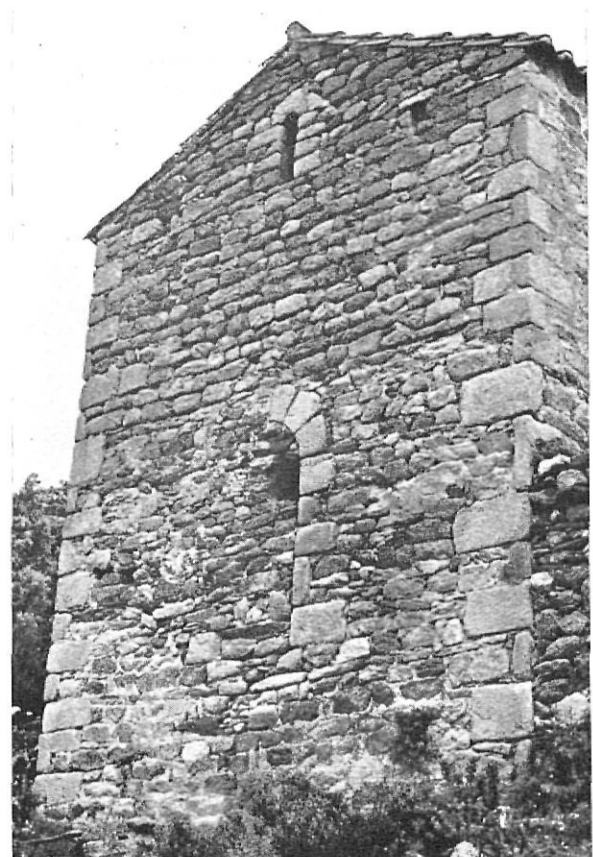
Fig. VI. — Frontis de Santa Fe amb la porta amb l'arc malmès, molt enlairada del sòl i la finestra d'obertura a l'interior

En el frontis hi ha una finestra d'obertura simple a l'interior i arcs de punt rodó, l'extern tallat en una sola pedra (Fig. VI).

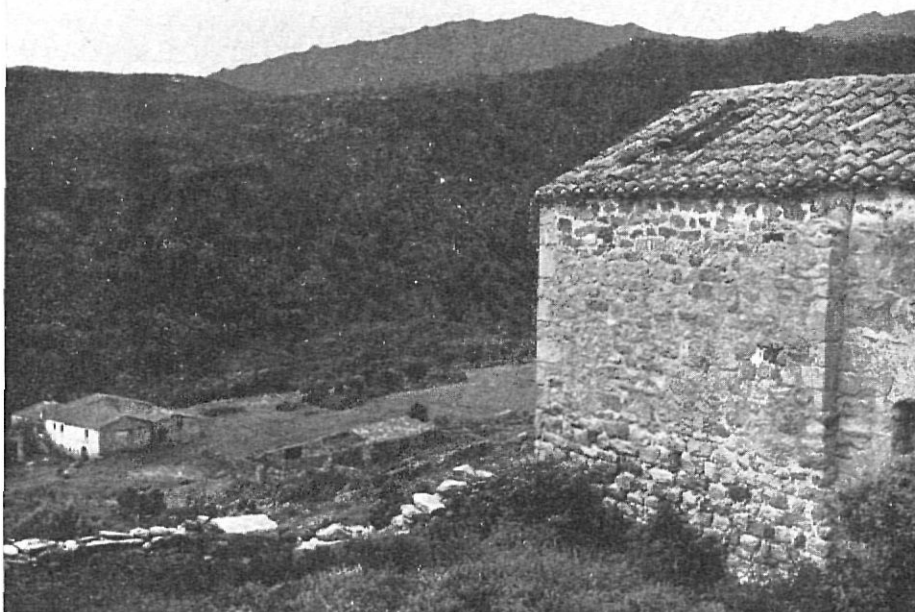
Fig. VIII. — Banda sud de la crugia frontal amb la cantonada que la separa de la construcció més antiga. Al fons el Mas Solers

La crugia occidental es bastí amb carreus de granit bastament esquadrats que tendeixen a la forma rectangular i s'afilaren regularment sense disposar-se enlloc inclinats. En els angles hi han pedres grans, força ben escairades i allisades (Fig. VIII).

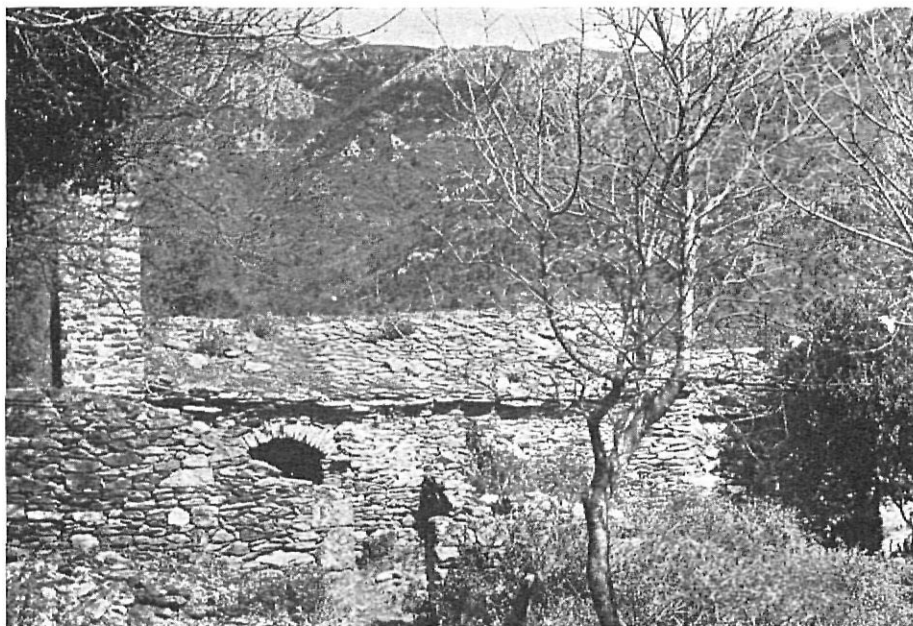
Figura X. — L'església de Sant Martí des de migdia

Hi ha una sola porta, en el mur lateral sud de la nau, en la crugia occidental. El seu arc exterior està quelcom malmès, potser tenia banquetes (Fig. X). Les quatre finestres que posseix el temple són de biaix simple a l'interior; dues estan situades a la nau — mur frontal i sud — i les altres dues a l'absis — mur sud i de capçalera —, llurs arcs exteriors són de ferradura; a l'intradós es recolzen en banquetes. Les finestres de la nau ténen més llum que les de l'absis.

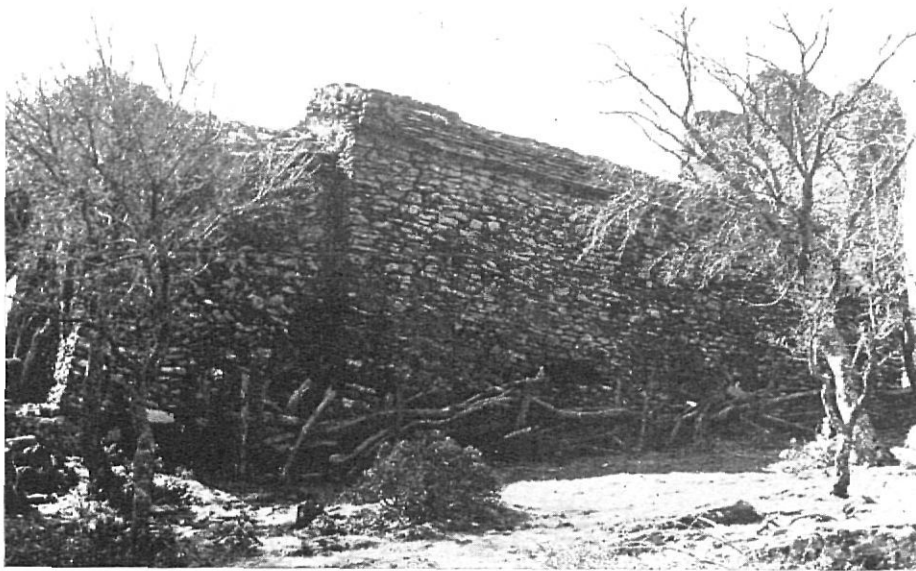
*Fig. XI. — Baussitges;
costat nord*

L'aparell presenta algunes diferències entre la nau i la capçalera malgrat que tot pertanyi a la mateixa època. El material emprat és la pissarra i el granit. Els dos tipus de mineral es troben pels encontorns (Fig. XI).

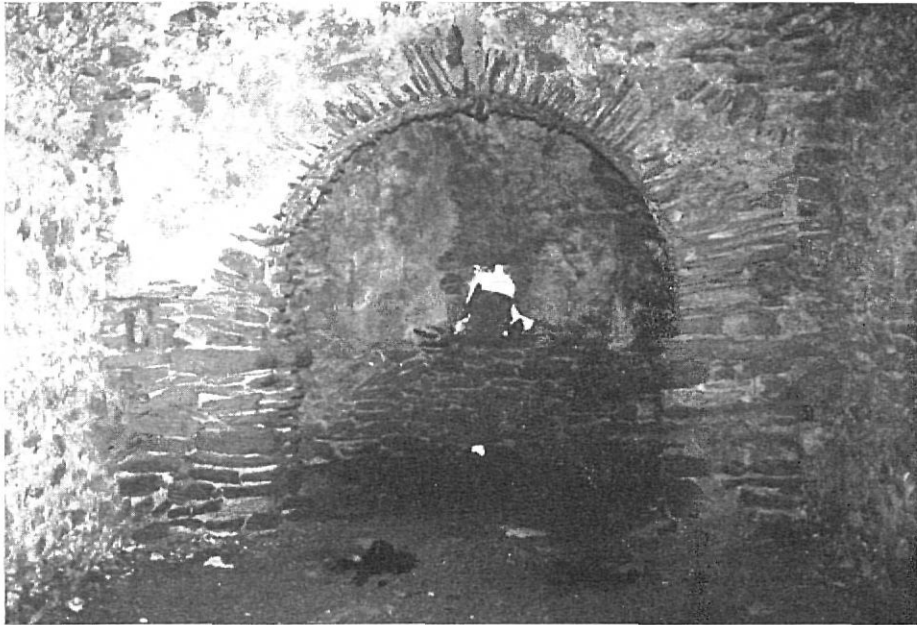
Fig. XIII — Interior de Baussitges amb l'arc triomfal

Els arcs toral i triomfal estàn formats per lloses molt primes; el mateix podem dir dels arcs de les finestres on les llenques de pissarra es disposen en ventall. En els muntants hi han també pedres quelcom més grans que en la resta del parament. Malgrat tot no trobem enlloc carreus ben escairats (Fig. XIII).
