Vidrieras clasicistas en la Alhambra

Isabel Cambil Campaña
Museo de la Alhambra
isabelcambil@hotmail.com

Esther Galera Mendoza
Departamento de Historia del Arte. Universidad de Granada
esther.galera@telefonica.net

La técnica de las vidrieras clasicistas de la Alhambra

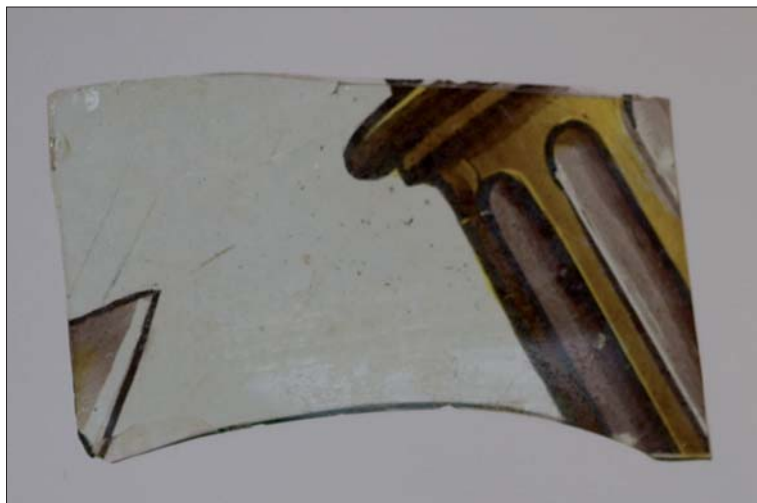
Figura 4.
Fragmento de vidriera de la Sala de Dos Hermanas.

Descripción: se trata de un fragmento de vidrio totalmente incoloro decorado por medio de grisalla y amarillo de plata. Parece representar parte de un fuste con acanaladuras (figura 4). No conserva ningún borde y presenta fracturas recientes en las cuatro caras. El dibujo es ligero y aparece perfilado en un tono oscuro casi negro, el relleno está trabajado a base de gradaciones, desde la aplicación del color completamente opaco hasta zonas muy veladas.

Datos recogidos en el libro de registro: fragmento de vidrio plano pintado, correspondiente a una vidriera. En las celosías altas de la Sala de Dos Hermanas, caído allí. Entregado por el restaurador de yesería.

Observaciones: en el archivo de la Alhambra se encuentra un dato que puede estar relacionado con esta pieza: «Así mismo en toda la sala que dicen de las Losas en el dicho Cuarto de los

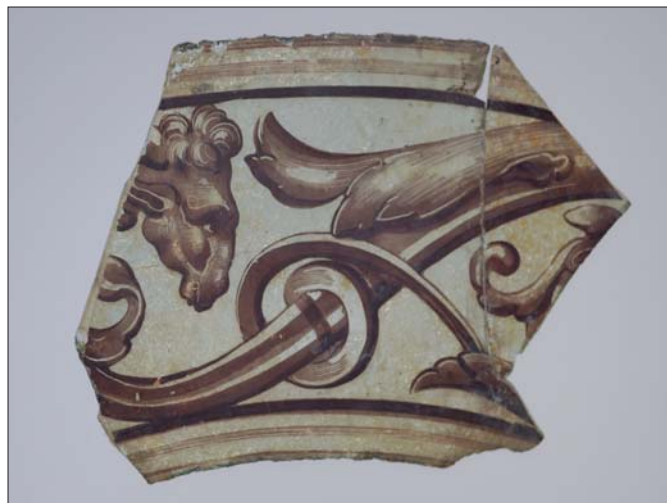
Figura 5.
Fragmento de vidriera con cabeza de caballo y grutesco

Descripción: fragmento ligeramente curvo en su parte superior e inferior. Se trata de un vidrio incoloro realizado por el procedimiento de cilindros, decorado exclusivamente mediante grisalla. La decoración muestra una vegetación carnosa y la cabeza de un animal que parece ser un caballo. Es posible que corresponda a una greca o a la parte externa de una vidriera (figura 5). El dibujo es preciso y detallado, a base de pinceladas cubrientes de varios tonos de grisalla en tierra roja que degrada las sombras por medio de un rallado muy fino. La grisalla es perfectamente visible por la cara en que ha sido aplicada, por la parte posterior aparece velada, debido al deterioro que se ha producido en el vidrio. El recorte de la pieza en su parte

superior e inferior presenta pequeñas muescas y se muestra ligeramente inclinado hacia la parte opuesta a la aplicación de la grisalla. Los laterales del fragmento presentan roturas antiguas.

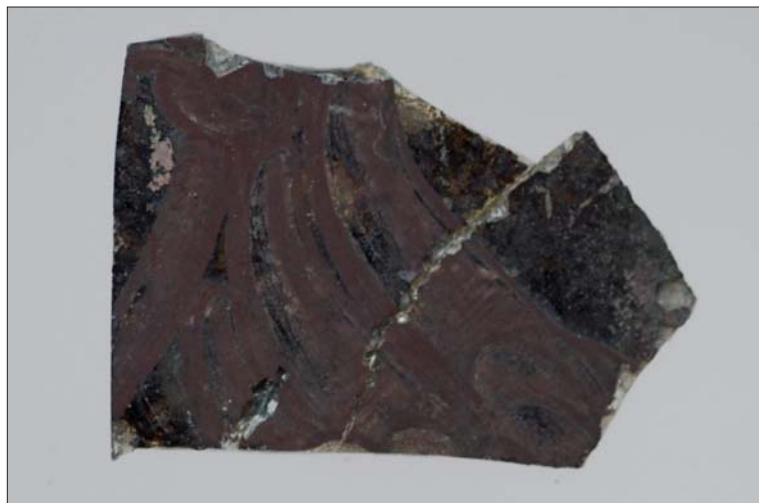
Figura 6.
Fragmento de vidriera "Ala"

Estado de conservación: los dos fragmentos presentan roturas recientes, en el canto se puede ver el vidrio ligeramente de un tono natural ligeramente verdoso. Solo es visible la grisalla en la parte aplicada, ya que el vidrio está totalmente cubierto por una capa oscura y compacta. En algunas zonas, el deterioro ha llegado a poner al descubierto el núcleo del vidrio. La grisalla está bien fijada.

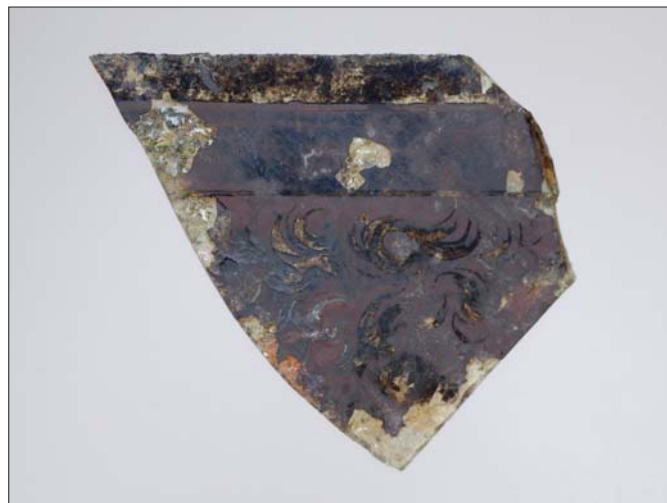
Figura 7.
Fragmento de vidriera con penacho

Descripción: fragmento de vidrio en tono natural en el que se puede ver parte de lo que parece ser un penacho ejecutado en grisalla (figura 7). Paralela a la parte más exterior del borde, se aprecia un marco separado por el rallado, los penachos muy movidos, han sido ejecutados de forma minuciosa mediante un rallado muy fino de la grisalla. En uno de sus lados, conserva un borde completamente recto con recorte de tenacilla, ligeramente inclinado a la zona opuesta de la aplicación de la grisalla. El resto de los bordes presenta roturas antiguas. La grisalla solo es visible por

zona aplicada debido al deterioro del soporte vítreo (figura 7).

Estado de conservación: totalmente oscurecido a causa de la desvitrificación. Roturas antiguas.
Observaciones: no existe ningún dato más sobre esta pieza.

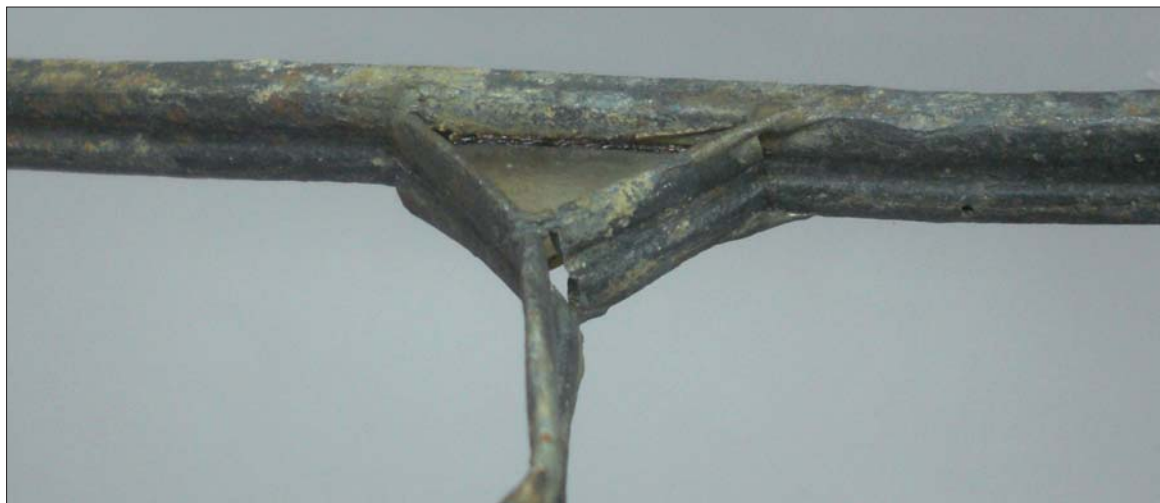
Figura 8.
Perfil emplomado

Descripción: se trata de un fragmento del lateral exterior de una vidriera. Dentro del emplomado, conserva un vidrio de forma triangular. La anchura del perfil es aproximadamente de 1,1 cm y su altura, de unos 6 mm. La anchura del alma es de unos 3 mm y la de las alas, de unos 4 mm. La altura de las alas es de 1 mm. Los bordes de las alas son redondeados, en sección serían ligeramente elípticos. El grosor del alma es aproximadamente de 0,5 mm, por lo que tiende a romperse por la mitad. El vidrio tiene un grosor aproximado de 2 mm, su aspecto es traslúcido y en su interior aparecen numerosas burbujas, algunas ligeramente alargadas. En la zona del vidrio que está en contacto con el marco parecen apreciarse las muescas del recorte de la pieza por medio de tenacillas (figura 8).

Estado de conservación: totalmente recubierto por la pátina, tiene algunos puntos superficiales de corrosión. Se ha desprendido uno de los puntos de soldadura. El vidrio tiene manchas causadas por los restos de una masilla.
