Importante descubrimiento Arqueológico en Besalú

BESALÚ (GERONA)

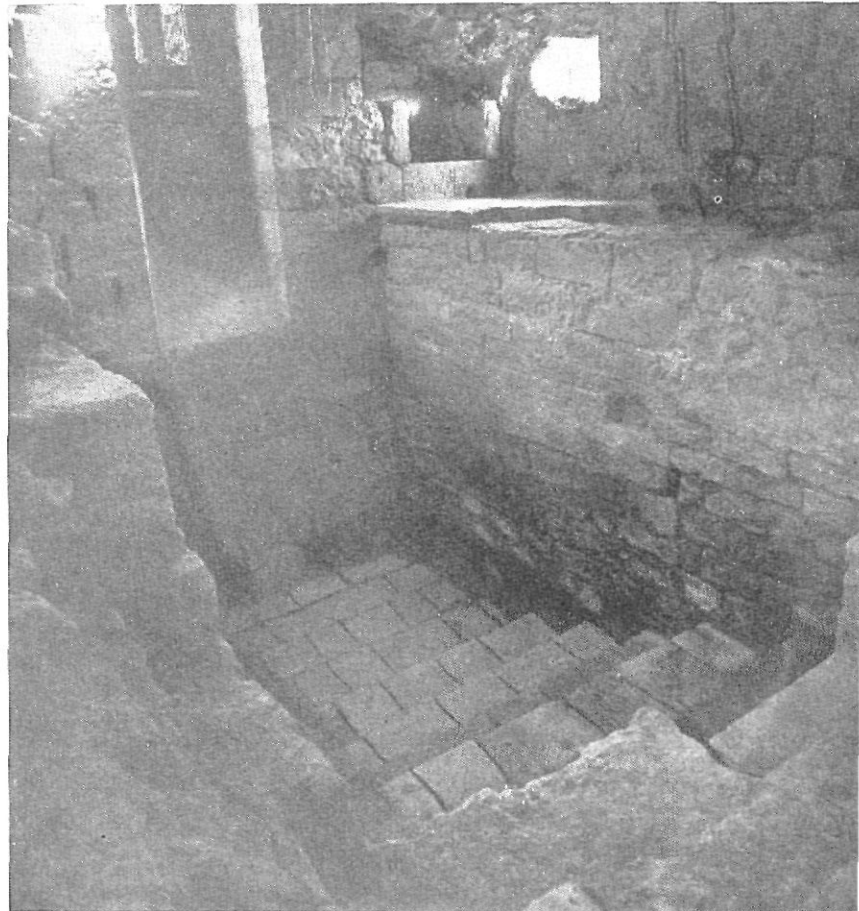
ESCALA 1:50

PLANTA

SECCION AB

Se trata de una dependencia de planta cuadrangular de unos 5'50 metros por 4'50, cubierta con bóveda de medio punto de cañizo seguido en la que se muestra patente la existencia del cañizo que cubrió las cimbras cuando su construcción. Una ventana lateral centrada en su muro Norte, con doble derrame, parecía ser la única abertura existente, hoy tapiada. En el suelo de la cámara se hallaba centrada bajo la ventana, una piscina rectangular en parte visible, limitada por un muro de regulares sillares, algunos bien escuadrados, rematados por una sencilla cornisa conservada en parte en su lugar originario.

Unos peldaños descienden a la piscina, mientras que otros conducen a un rellano de la parte Este que acaba con una hornacina practicada en el grueso del muro Norte, por donde, al parecer, debían tener entrada las aguas que por medio de un pequeño receptáculo con orificios que permitía cerrarse se filtraría el líquido que era conducido o vertido a la piscina inferior. En el extremo opuesto se ven, ya después de las primeras lim-

piezas, restos de un pequeño algibe angular que en sus tiempos había sido revocado. Por el costado Oeste los peldaños ascienden hasta llegar a la embocadura de un corredor que en aquella primera visita aparecía tapiado por un muro y relleno de tierras y escombros, el cual debía conducir al exterior o a otras dependencias situadas en un plano superior a la cavidad y en relación con ella probablemente, habida cuenta del destino que ya se vislumbra para la misma. Dicho corredor está siendo desbrozado
