**DARRERES EXCAVACIONS  
A SANT PERE DE RODES  
APROXIMACIÓ A UN  
IMPORTANT CONJUNT NUMISMÀTIC  
DELS SEGLES XV-XVI**

**Per JUDIT LLOPART I MARTÍNEZ  
MONTSERRAT MATARÓ I PLADELASALA  
ANNA MARIA PUIG I GRIESSENBERGER  
GEMMA VIEYRA I BOSCH**

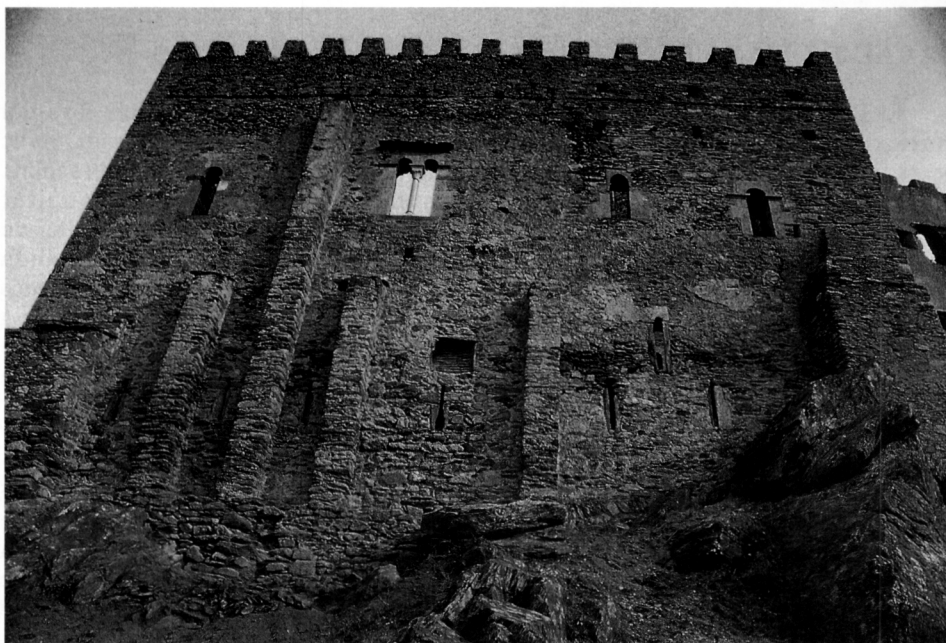
Vista general de la façana nord de l'edifici del Palau de l'Abat,  
(foto de J.S. Carrera).

de les dues grans ales inferiors, amb obertures en les mateixes façanes. La restauració de l'edifici va modificar totalment la façana de ponent, que altrament era la més malmesa des de l'abandonament del monestir, la qual actualment tanca amb la paret externa de l'absidiola lateral nord de l'església. Tampoc no es conserva la façana meridional.

La dotació de merlets de punta de diamant, i la presència d'espitlleres en els murs conservats, ens fan patent el caràcter de fortificació que tingué el Palau durant una època, possiblement en funció de la inseguretat provocada per la presència de la pirateria turca per aquestes costes.

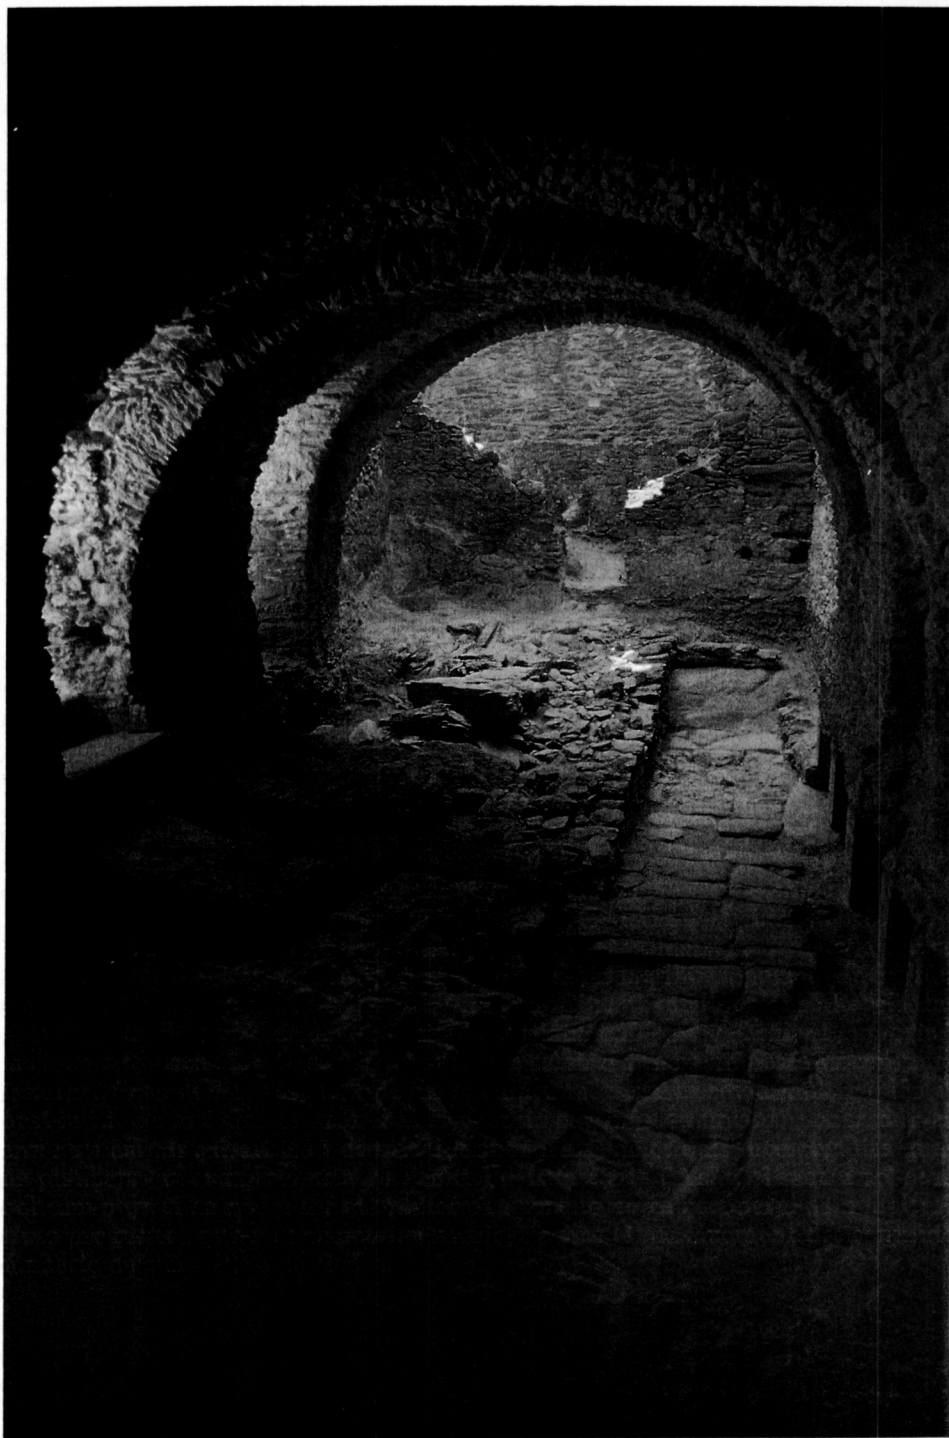
Estança de la planta baixa del Palau de l'Abat on es localitzà el conjunt monetari, coberta amb volta de pedres disposades de cantell, (foto de J. S. Carreras).

La segona gran fase constructiva del Palau de l'Abat, datada aproximadament del segle XVIII a partir de l'excavació de les voltes del sostre i dels paviments que s'hi corresponen, es caracteritza principalment, com ja hem dit, per la substitució del sostre de cairats per un sistema de volta constituïda per aproximació de pedres disposades de cantell. Aquestes voltes arranquen, la major part, des del nivell de paviments antics, i es recolzen en els murs perimetrals, tapant les obertures i espitlleres que funcionaven fins aleshores. Els paviments que aparegueren després del procés de neteja del Palau, fets de rajols, es corresponien amb aquestes reformes. Els seu estat de conservació era dolent, i havien estat recompostos durant el seu període de utilització amb diversos pegats.

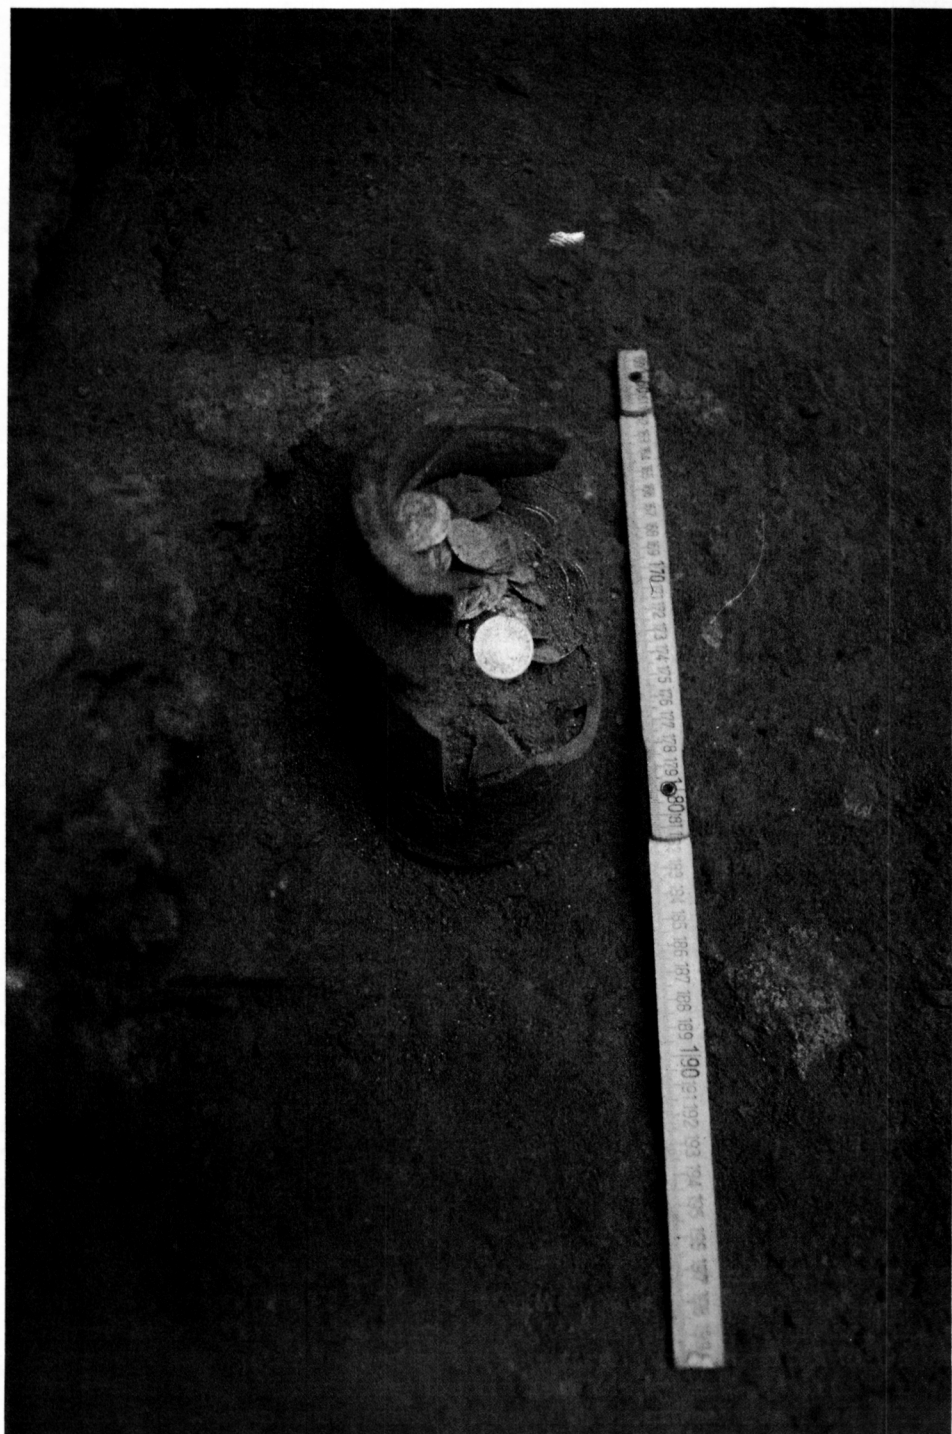
Detall del dipòsit monetari «in situ».

L'excavació duta a terme en una de les estances de la planta baixa del Palau de l'Abat va propiciar la ja coneguda i important troballa monetària. Les monedes aparegueren dins d'un recipient de ceràmica vidrada, de color verd per fora i marró a l'interior. El perfil del vas ceràmic és similar a la forma coneguda amb el nom d'albarel·lo o pot de farmàcia, d'àmplia perduració cronològica i diversos estils decoratius al llarg dels anys. El recipient va aparèixer dins d'un estrat de terra de reompliment relacionat amb el nivell de paviments de la fase inicial de construcció de l'edifici, recolzat en el mur perimetral nord d'aquest. Cobert de terra per arreu, va afavorir que no fos descobert durant les obres del segle XVIII, malgrat que arribessin a destruir els paviments que l'havien colgat durant uns anys. El fet també que no es construís la volta de pedres de cantell en l'última crugia de la nau on va sortir la troballa, que ben segur hagués arribat a remoure més terra, va permetre que el pot romangués en el seu lloc fins al moment de l'excavació. Per últim, un important amuntegament de pedres i runa, justament per sobre, va impedir que fos trobada furtivament, malgrat que a un metre davant seu s'hagués practicat un gran forat de «buscadors de tresors», l'activitat dels quals havia estat afavorida pels anys d'abandonament del monestir.

El dipòsit monetari està format per 658 monedes, de les quals 348 són d'or i 320 de plata. És important assenyalar l'especial disposició d'aquestes peces, ja que les de plata ocupen la meitat inferior del recipient, mentre que les d'or anaven a la part superior d'aquestes. Les monedes omplien la totalitat del pot ceràmic, el qual no portava cap tipus de tapadora que evités el vessament del contingut. Les peces anaven col·locades en forma de diversos cartutxos, possiblement a fi de guanyar més espai. El seu bon estat de conservació en el moment de la descoberta va sorprendre a tots el membres de l'equip. L'excel·lent aspecte de les peces s'hauria d'explicar per la seva poca circulació, i ben segur, la seva permanència durant més de 400 anys en un ambient tancat. S'observà com els encunyats es conservaven intactes, i com cap patina, especialment en les de plata, s'havia format en la seva superfície. Les primeres apreciacions han permès de datar-les, «grosso modo», de final del segle XV a principis del segle XVI. També s'ha pogut constatar la procedència de diferents seques, entre d'altres, el Regne de València, Ciutat de Barcelona, Regne de Portugal, Regne de França, Repúbliques italianes, Estats vaticans i Hongria. De moment, però, tot el coneixement que es té d'aquest important conjunt monetari és molt limitat, i es deu només a una anàlisi prèvia molt ràpida i paral·la al moment de la troballa. Esperem, per més endavant, poder dur a terme un estudi exhaustiu i acurat, i respondre a molts dels interrogants que ens planteja la seva presència en l'edifici del Palau de l'Abat, el motiu del seu ocultament, qui en podia ser el propietari i perquè no va recuperar-lo, i moltes altres preguntes que en permetrien avançar sobre el coneixement del conjunt monàstic de Sant Pere de Rodas.

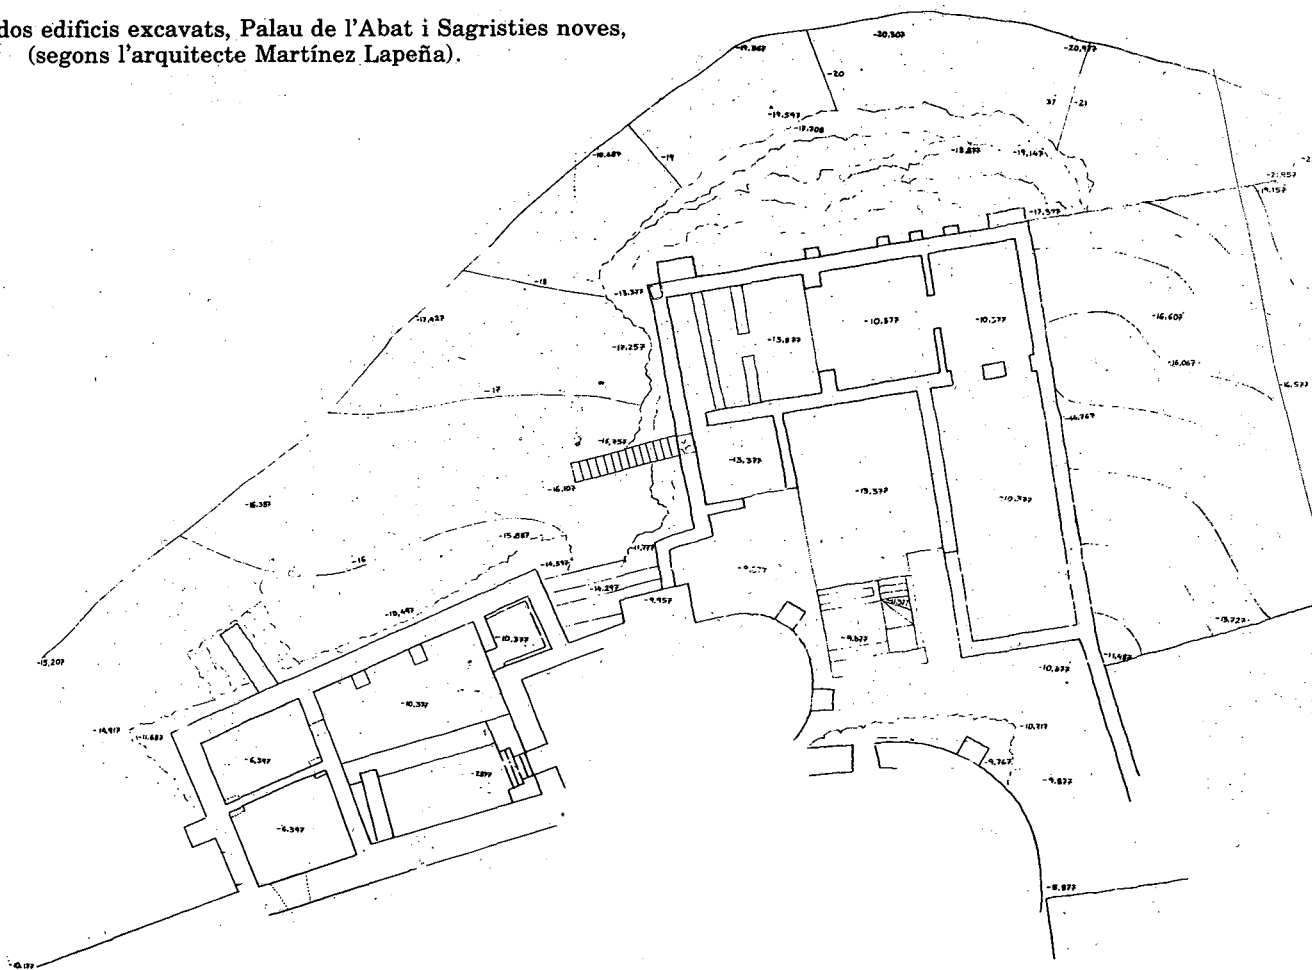
Planta dels dos edificis excavats, Palau de l'Abat i Sagristies noves,  
(segons l'arquitecte Martínez Lapeña).
