## ESTUDI HISTÒRIC, ANALÍTIC I DOCUMENTAL DEL SANTUARI DE LA VERGE MARIA DE BELLMUNT

per Júlia BELTRÁN DE HEREDIA I BERCERO  
i Anna CASTELLANO I TRESSERRA

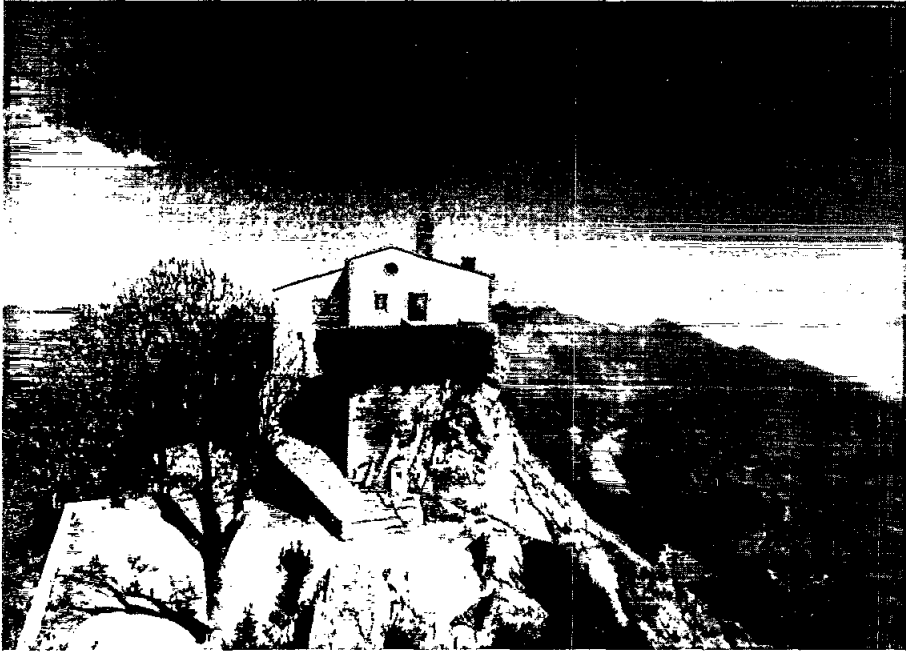
El santuari de la Mare de Déu de Bellmunt s'aixeca dalt d'un cim des d'on s'obté una visió de tota la Plana de Vic i la serralada pirinenca. En aquest emplaçament es devia aixecar el castell de Sa Reganyada (Foto: Jordi Isern, SPA, 22 de maig de 1990).

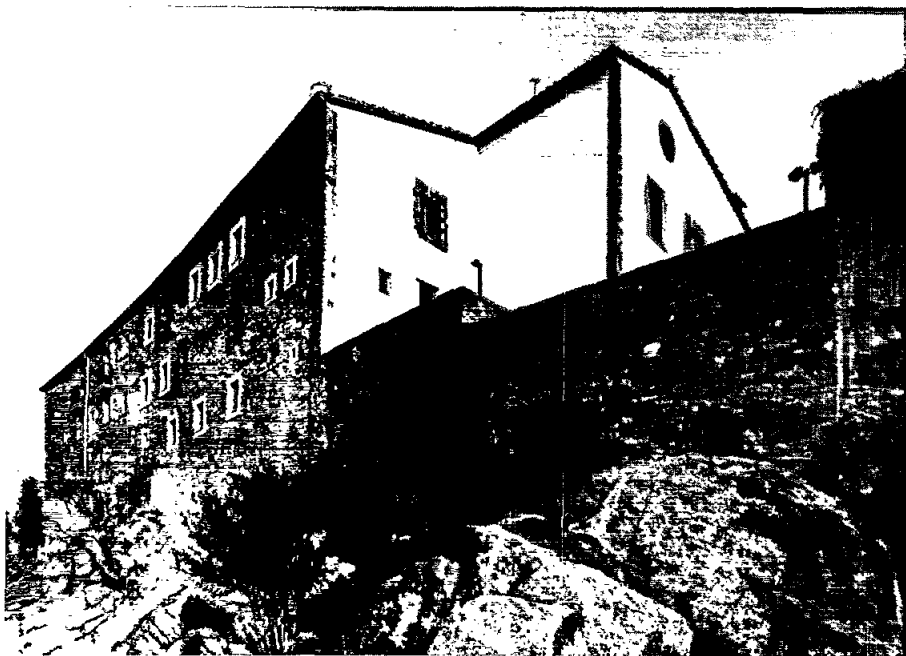
Vista de l'ala nord de l'ermita formada pel primitiu cos medieval, a l'est, i l'ampliació del segle XVI, en primer terme (Foto: Jordi Isern, SPA, 22 de maig de 1990).

La primitiva casa, anomenada de «Bellmunt», deuria estar formada per un sol cos, avui perfectament identificable per dues juntes visibles al parament extern del mur, i per alguna altra construcció de material poc consistent, fusta, guix, tovet..., on se situarien els estables del bestiar. Aquesta última és la que es va decidir refer, però aquesta vegada amb carreus. Es van mantenir la mateixa amplada que tenia i la mateixa llargada, des de la cisterna que avui es conserva fins als estables esmentats. Sabem on eren aquests estables, ja que en restaurar l'edifici es va trobar una gran quantitat de fems precisament en aquesta zona.

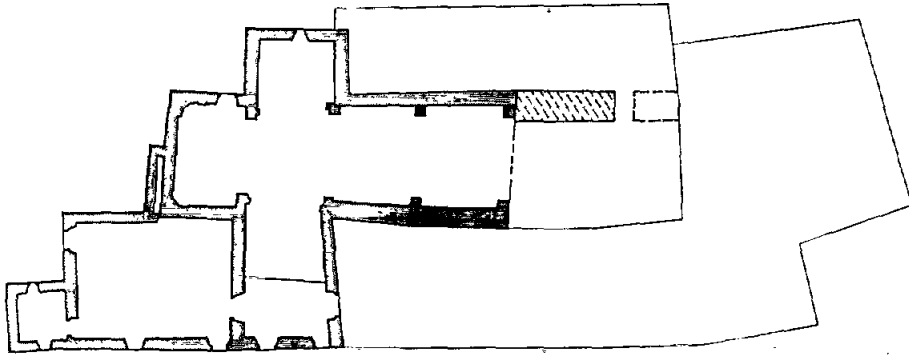
*Planta núm. 3.* Planta superior del conjunt amb l'església i les estances de l'ermita, al cantó nord-est.

▭ CONJUNT DE L'ERMITA EN ÈPOCA MEDIEVAL

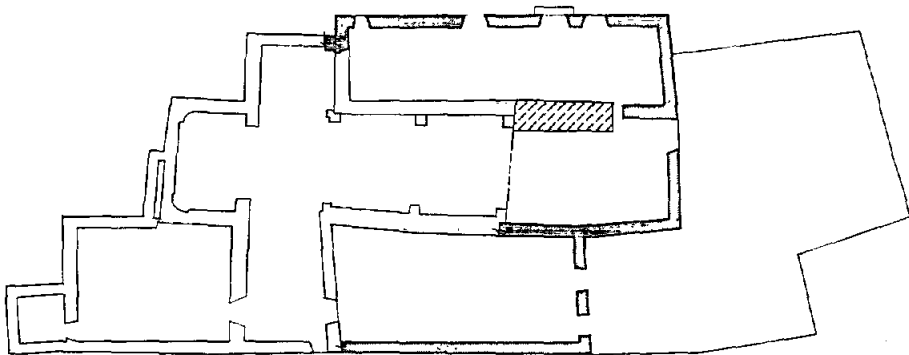
*Planta núm. 4.* Planta superior amb l'ampliació feta a les darreries del segle XVI i inici del XVII. Les noves edificacions van engrandir el conjunt pel cantó del Serrat i per ponent.

▨ AMPLIACIÓ DEL CONJUNT DE L'ERMITA 1587 - 1607

Un cop acabat el cos situat a l'ala nord, es va plantejar d'ampliar novament l'edifici mitjançant una altra ala al cantó del Serrat, orientada a migdia, amb la connexió de totes dues per davant de la capella. Efectivament, el 1605 es va fer un nou contracte amb Pere Pau per tal que aixequés una paret al cantó del Serrat, dues cantonades més de pedra picada, el portal del baluard i acabés l'escala per pujar-hi; el preu fou de seixanta lliures; curiosament la mateixa quantitat que s'havia acordat en el contracte per al cos de l'altre cantó. D'això es podria deduir que l'envergadura de les dues edificacions devia ser molt similar, tal i com es pot veure a la planimetria, la qual cosa confirma les nostres hipòtesis sobre la situació i les dimensions de l'edifici de l'ala nord que s'acabava de construir<sup>16</sup>.

Aquest seguit d'obres es va acabar finalment l'any 1607. La data coincideix amb la que es troba gravada a la llinda de la porta de l'església. Així, doncs, es va allargar el traçat de la línia de la paret meridional de l'ala del serrat fins a la capella, cobrint i cixamplant el pòrtic, cosa que va possibilitar la creació d'un nou àmbit al peu del temple, que es va habilitar com a sala.

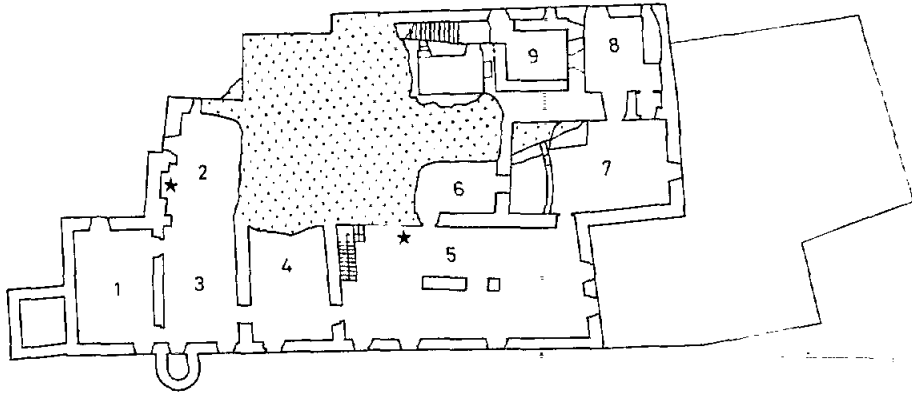
*Planta n.º 5.* Reconstrucció hipotètica de les estances de la planta del mig de l'ermita, segons els inventaris del segle XVII: 1-4. «Quatre cambres», 5. «Quarto de baix», 6. «Cambra fosca», 7. «Habitació abans de la cuina nova», 8. «Cuina nova», 9. «Rebost prop de la cuina».

★ SITUACIÓ DE LES DUES ESCALFAPANXES  
□ ROCA

De nou la descripció de l'incendi ens proporciona informació sobre la ubicació de les dependències. Creiem que, quan es parla del lloc conegut com «l'escalfapanxes», es fa esment de l'habitació situada sota el presbiteri on actualment encara es troba l'altra llar de foc que hi havia. La situació de les tres estances que es van salvar de l'incendi, totes elles al sud-est de l'edifici i protegides per sota per la roca, afavorí que el foc no s'estengués cap a aquesta zona.
