Casa en la "Font del Lleó"

(Barcelona)

Arquitectos: J. M. Fargas Falp y E. Tous Carbó

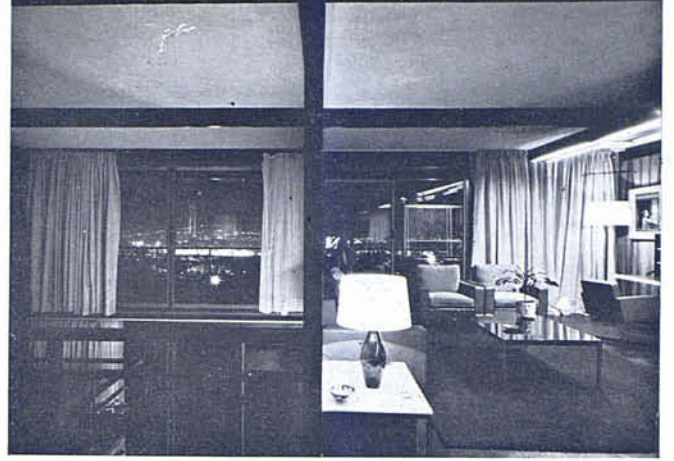
Vista nocturna de la sala de estar, con el panorama de Barcelona al fondo.

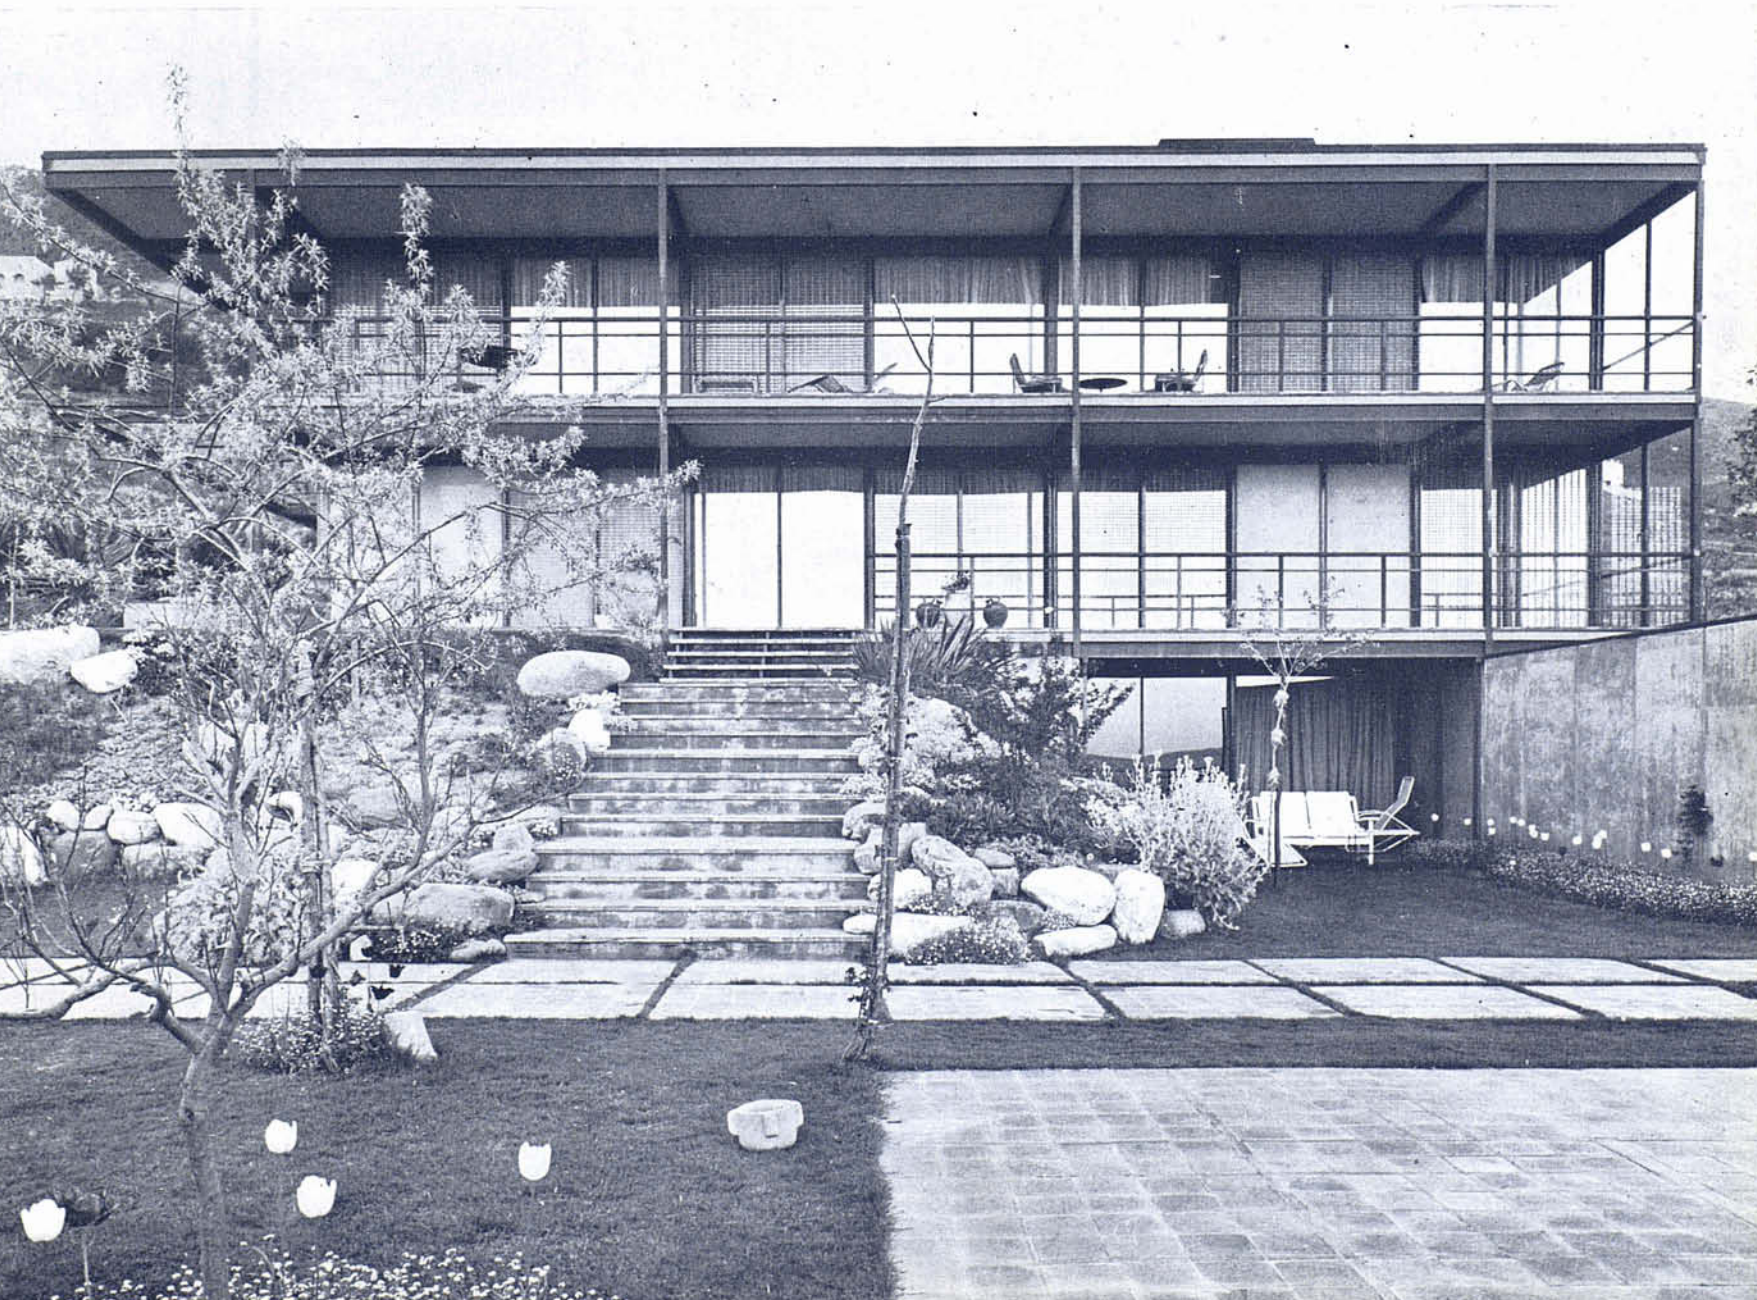
Fachada principal.

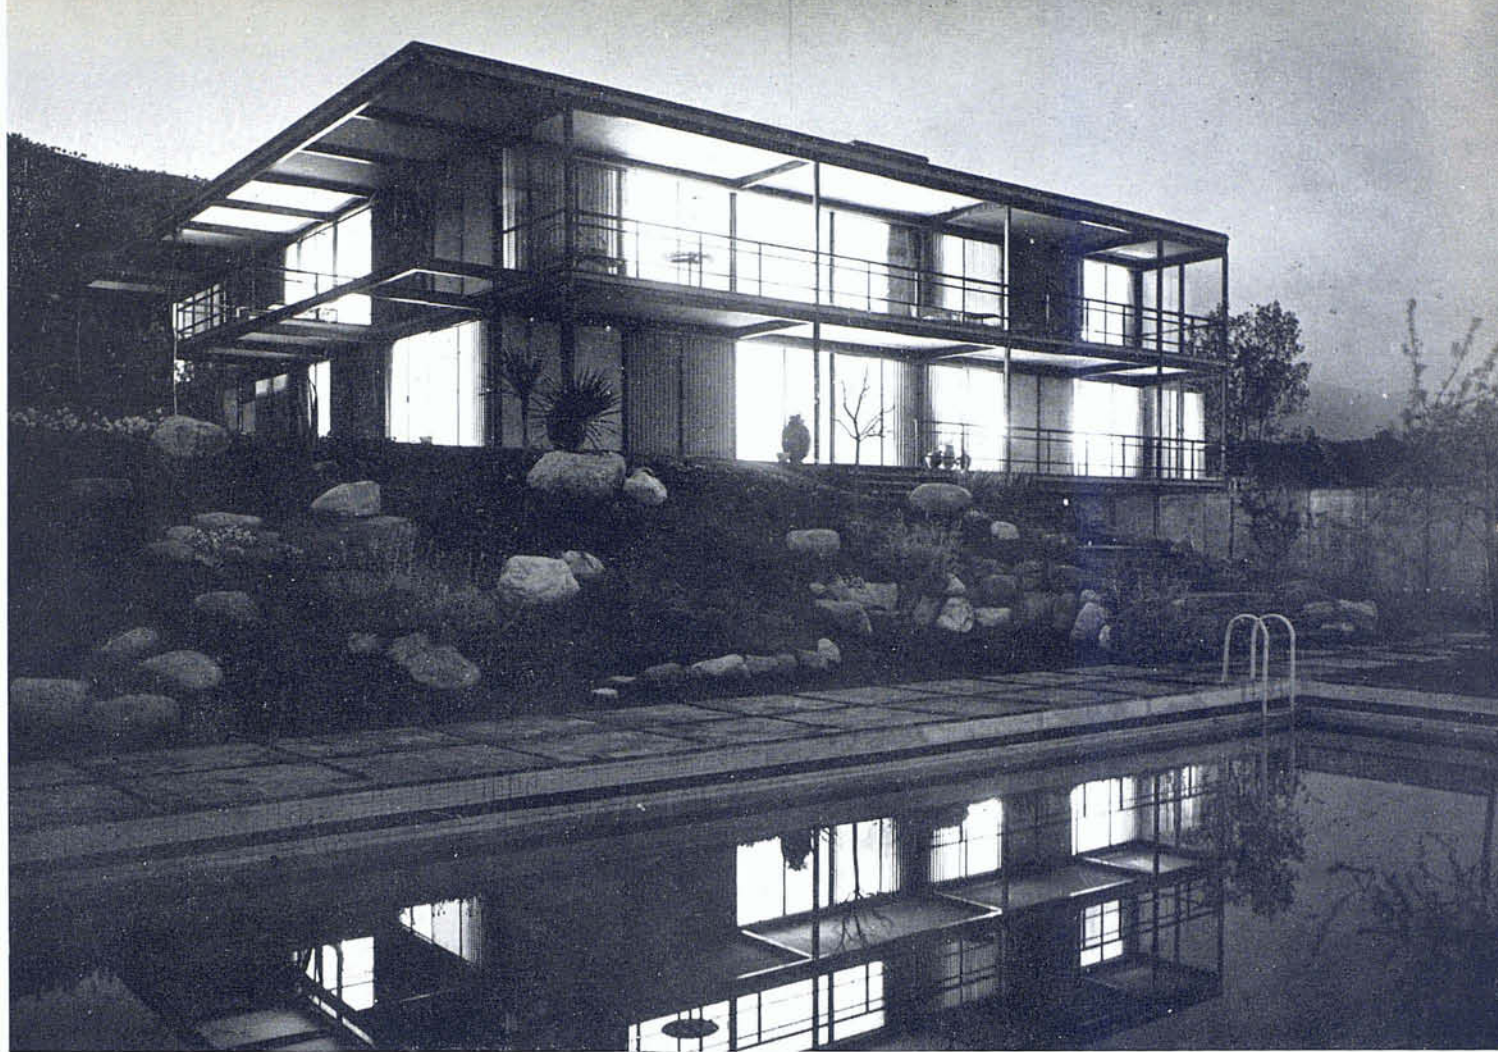
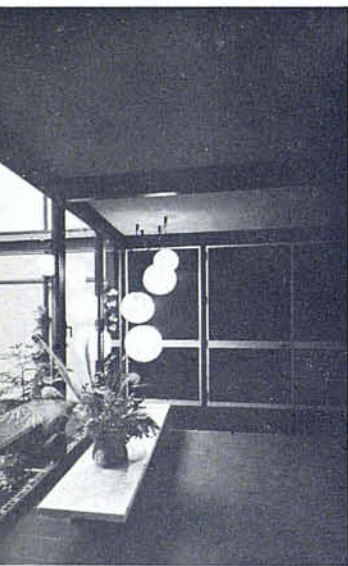
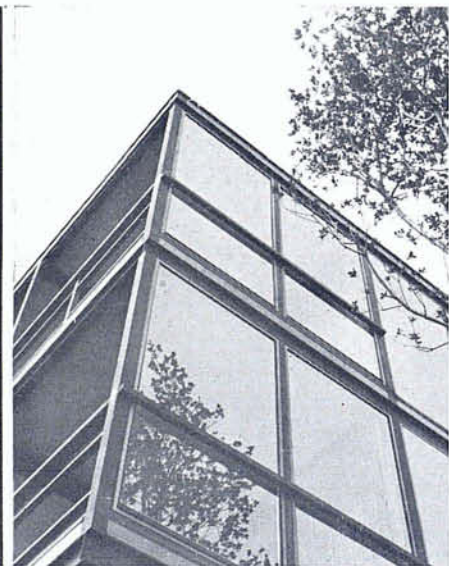
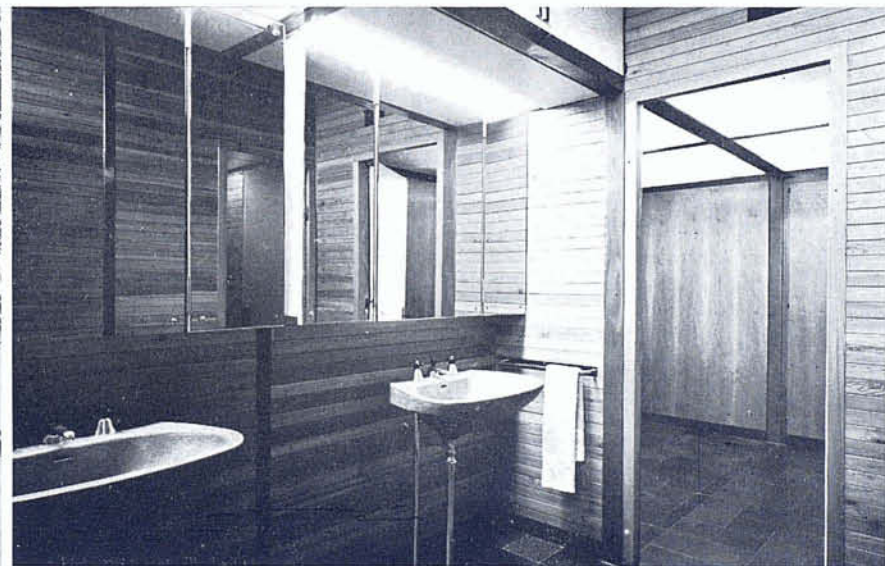
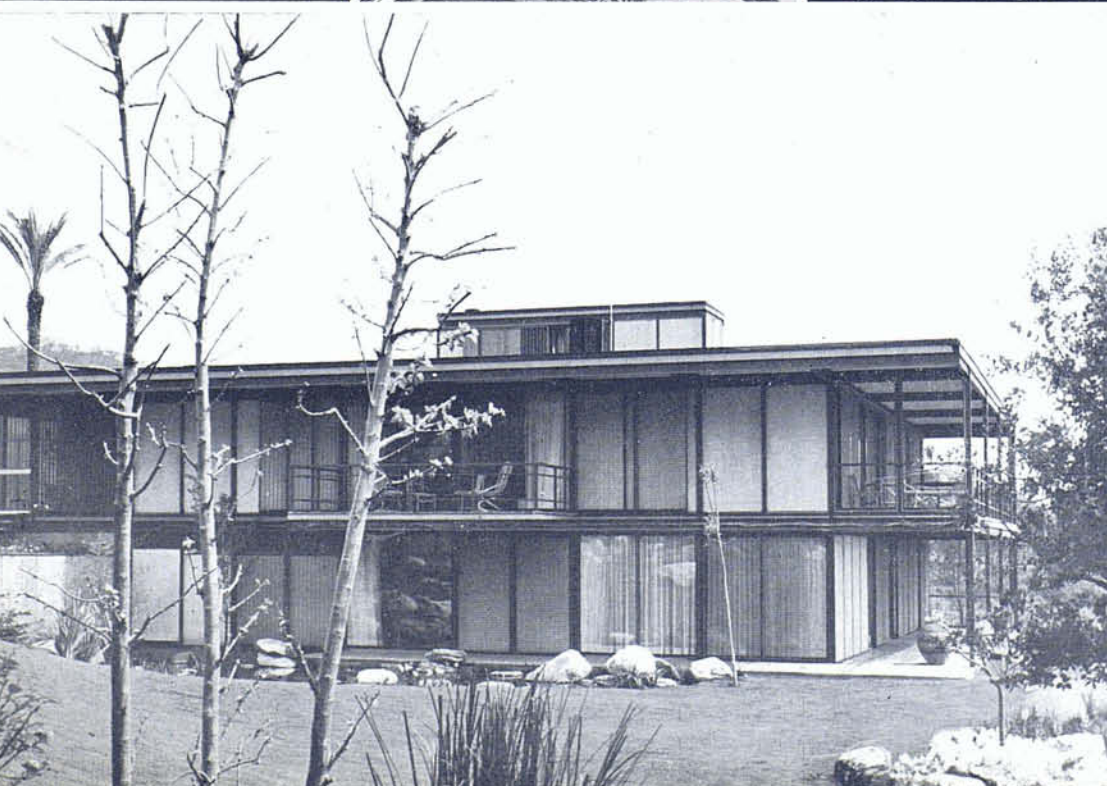
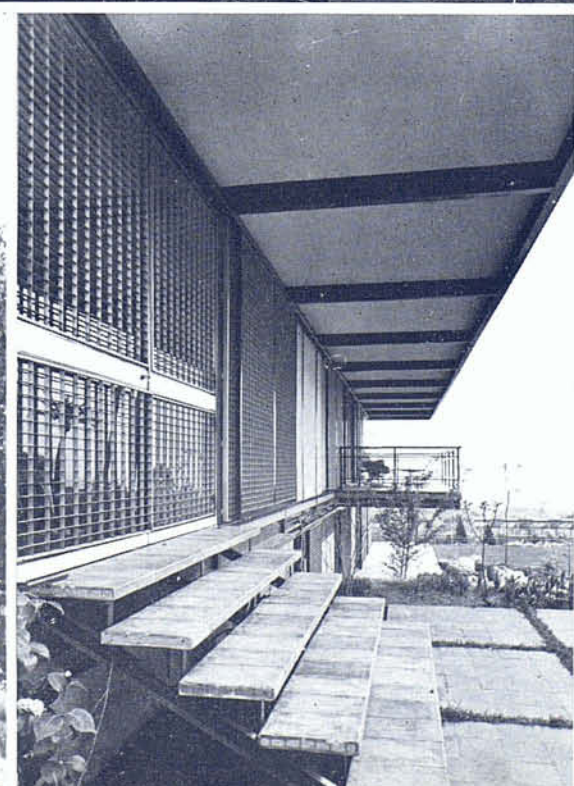
1	2	3	4
5	6

1. Vista nocturna de la fachada N. y de la piscina. — 2. Patio interior desde el paso en planta baja. — 3. Detalle de la solución de esquina. — 4. El baño de la planta baja con revestimiento en madera. — 5. Fachada posterior. — 6. Perspectiva de los cerramientos metálicos que dan acceso al jardín.

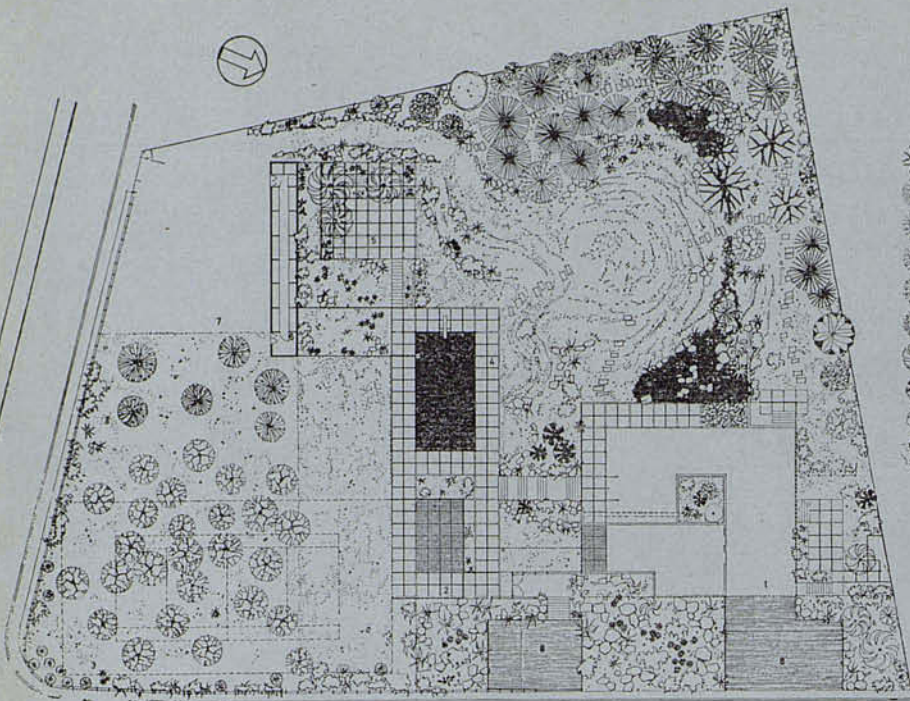
Emplazamiento y jardinería

| 1. Vivienda principal. | 5. Pérgola. |
| 2. Pista de baile. | 6. Invernadero. |
| 3. Pista de tenis (proyecto). | 7. Huerta. |
| 4. Piscina. | 8. Accesos y aparcamiento. |

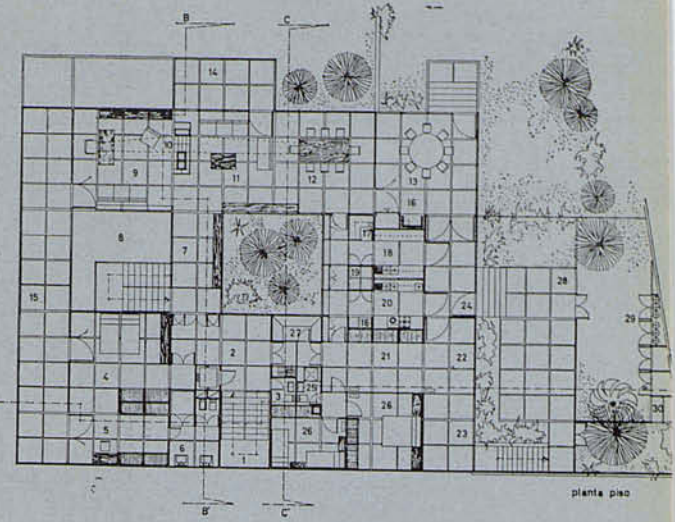
Planta piso

| 1. Escalera general. | 11. Sala de estar. | 21. Comedor estar servicio. |
| 2. Vestibulo planta piso. | 12. Comedor. | 22. Plancha. |
| 3. Aseo general. | 13. Porche comedor. | 23. Lavandería. |
| 4. Dormitorio principal. | 14. Balcón. | 24. Porche servicio. |
| 5. Vestidor. | 15. Galería. | 25. Aseo servicio. |
| 6. Baño. | 16. Grill. | 26. Dormitorio servicio. |
| 7. Pasa. | 17. Despensa. | 27. Armario. |
| 8. Hueco sala de estar. | 18. Office. | 28. Patio servicio. |
| 9. Estudio. | 19. Cámara frigorífica. | 29. Botellas butano. |
| 10. Chimenea. | 20. Cocina. | 30. Perrera. |

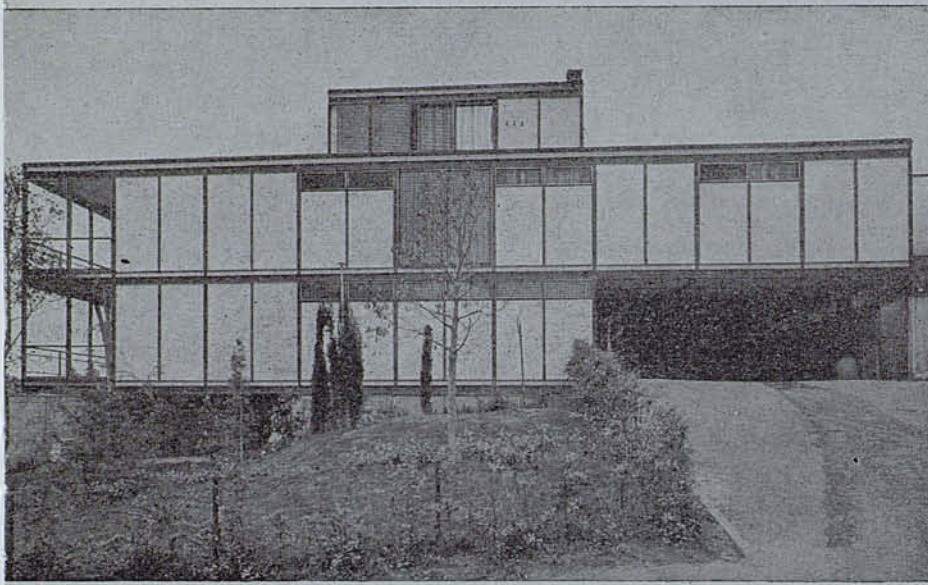
Fachada NE. Acceso a la vivienda y al garaje.

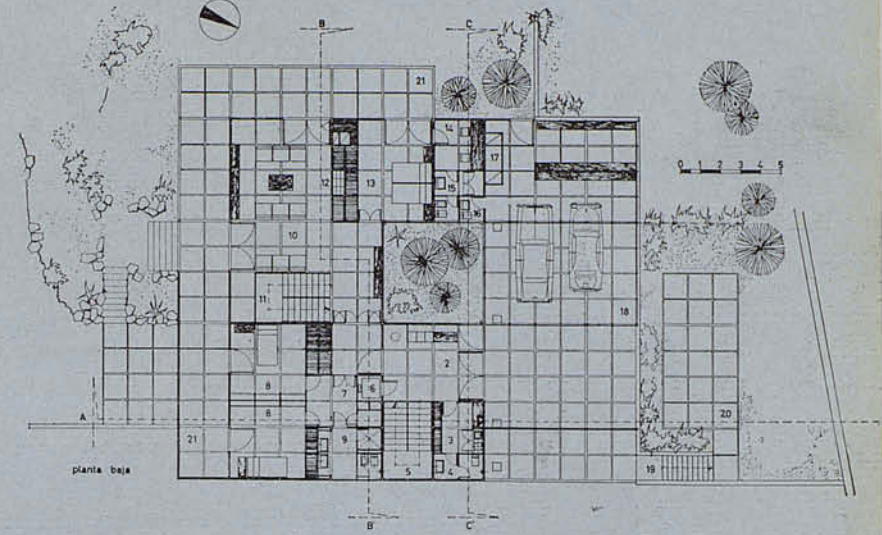
Planta baja

| 1. Porche entrada. | 8. Dormitorios hijos. | 15. Baño huéspedes. |
| 2. Vestibulo. | 9. Baño. | 16. Aseo garaje. |
| 3. Guardarropía y teléfono. | 10. Sala de estar. | 17. Grupo acondicionamiento de aire |
| 4. Aseo. | 11. Escalera interior. | 18. Garaje. |
| 5. Escalera. | 12. Chimenea. | 19. Escalera de servicio. |
| 6. Ascensor. | 13. Dormitorio huéspedes. | 20. Patio de servicio. |
| 7. Distribuidor. | 14. Vestuario huéspedes. | 21. Porche. |
