Fábrica de artículos de piel para Loewe, S. A.

Barcelona 1964

Proyecto:
J. Carvajal Ferrer, Arqto.

Dirección:
F. Bassó Birulés, Arqto.

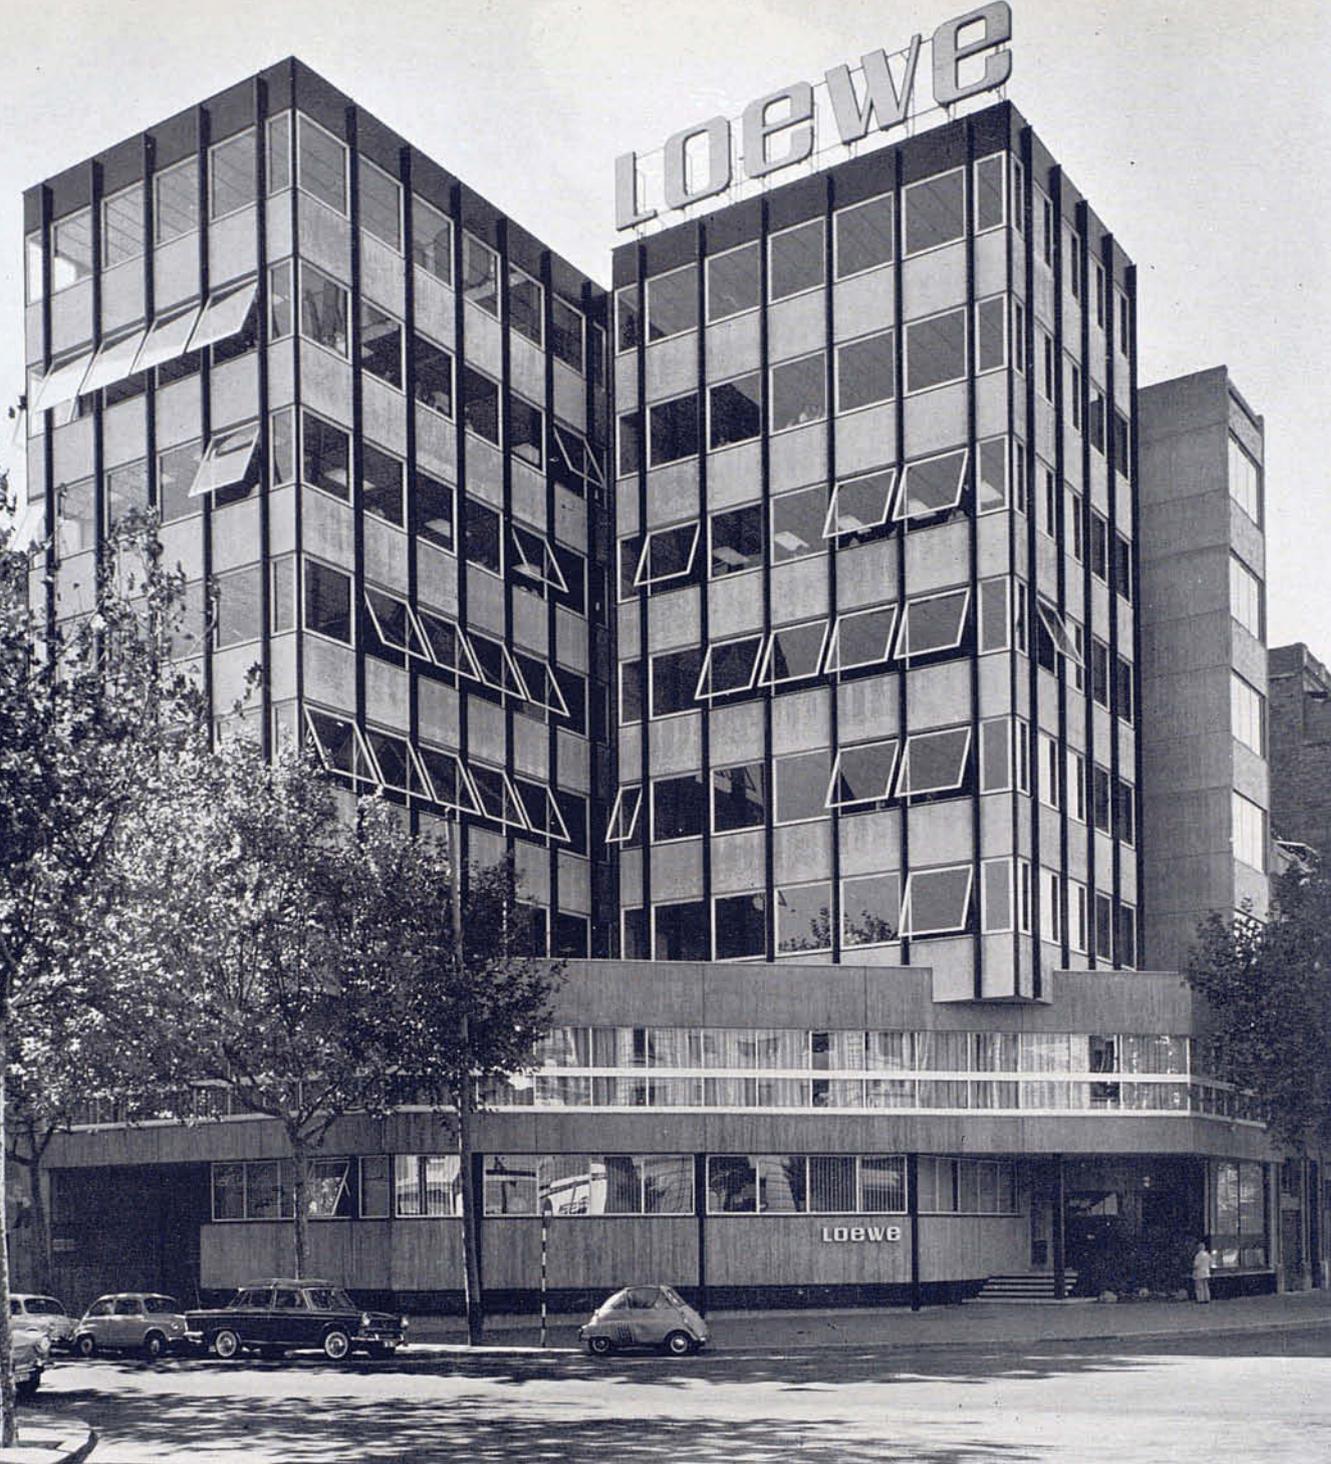
1 | 2 1. Vista del edificio. En ella se manifiesta la no-alineación de las plantas superiores respecto al chaflán. — 2. Arranque de la escalera que comunica el ingreso en planta baja con la zona de dirección en planta 1.ª.

La nueva fábrica está situada en una zona de tolerancia de industria en el Ensanche de Barcelona y concretamente en un típico chaflán. El edificio, sin embargo, modifica la línea tradicional de fachada, adaptándose únicamente al chaflán en sus dos primeras plantas en tanto que las seis restantes se resuelven según dos caras perpendiculares. Ello mejora las condiciones de iluminación de las distintas dependencias, a la vez que da un mayor movimiento a los volúmenes que lo componen.

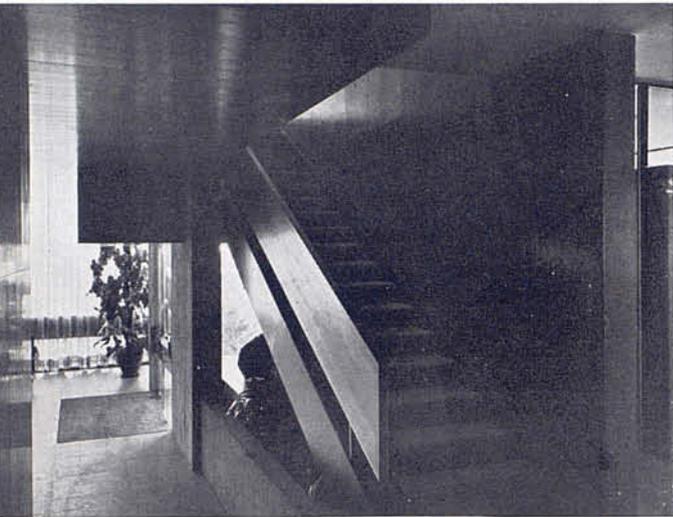
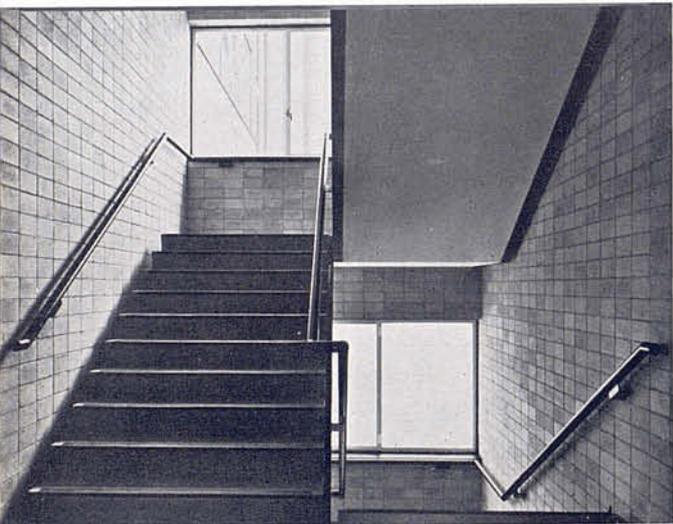
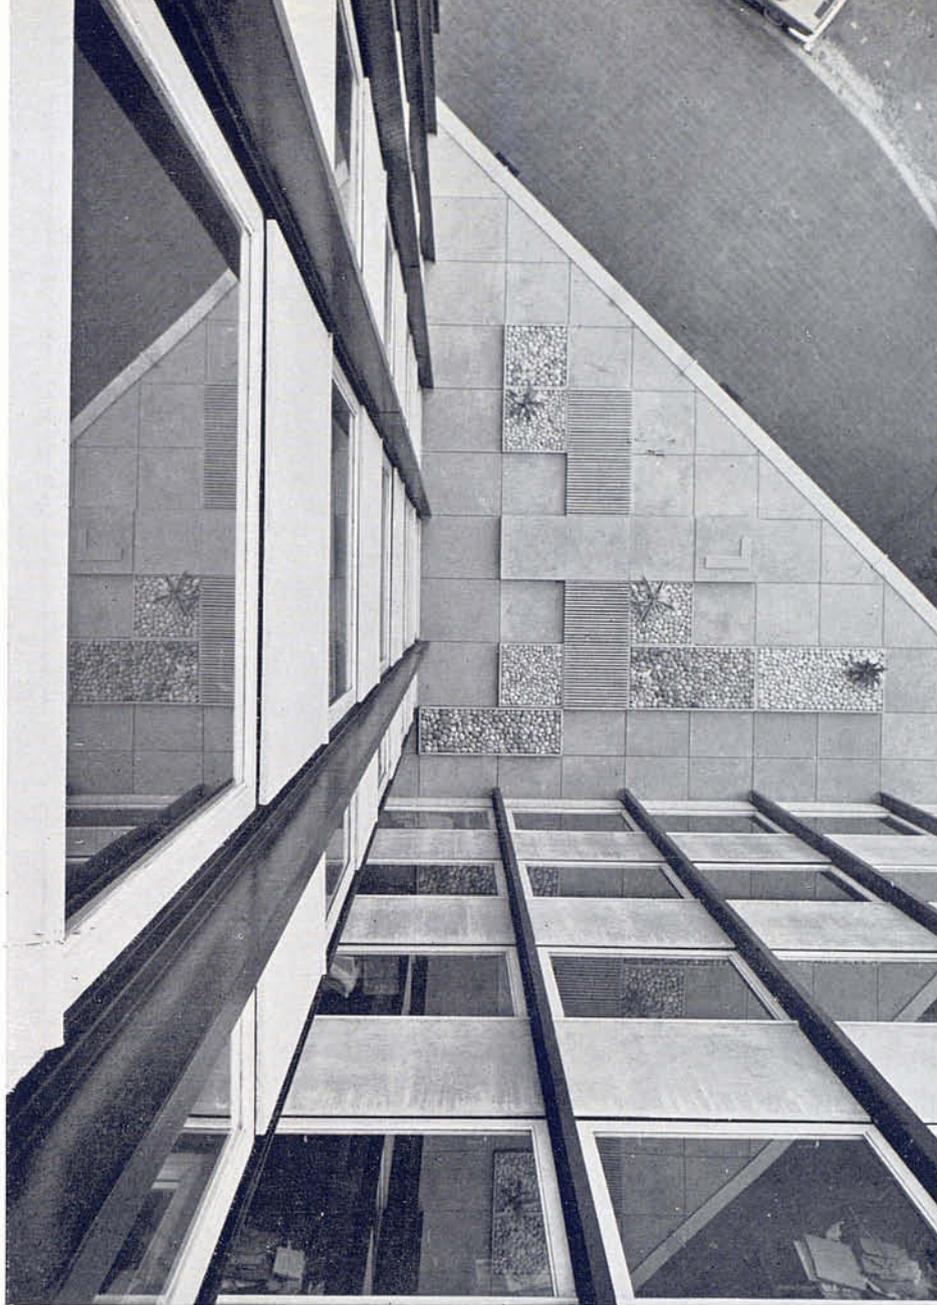
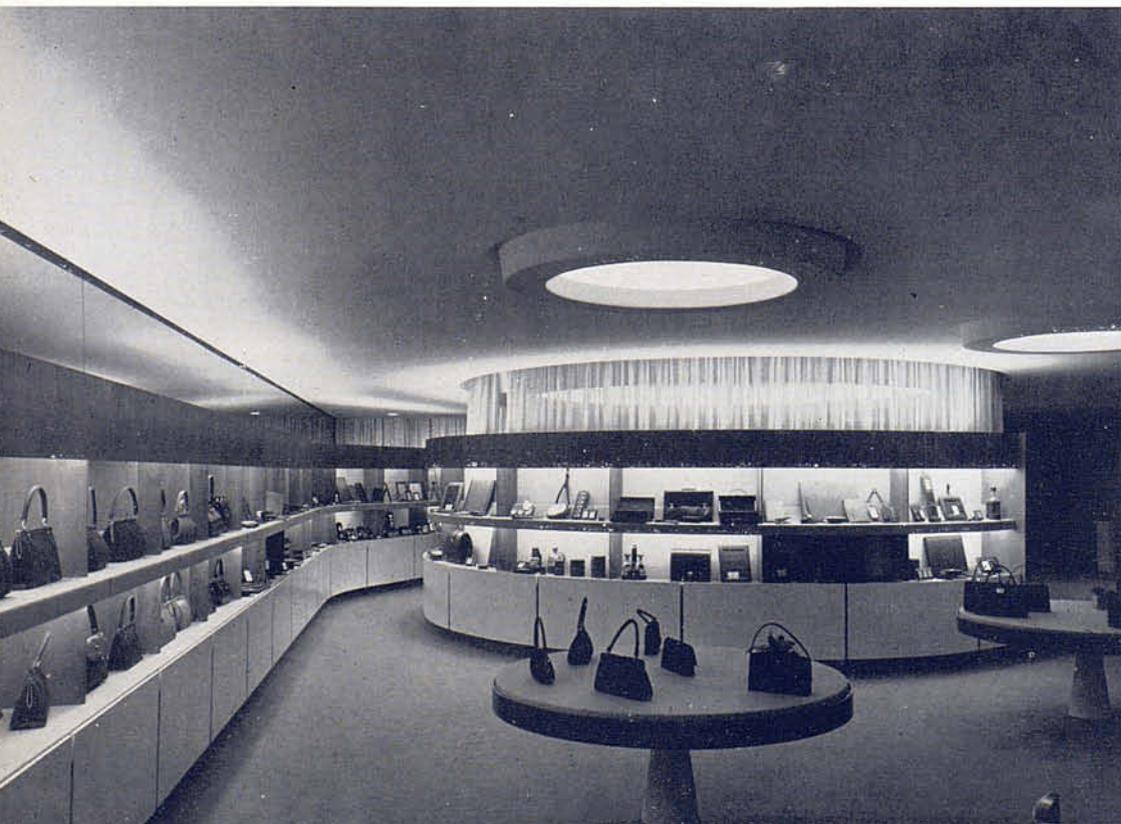
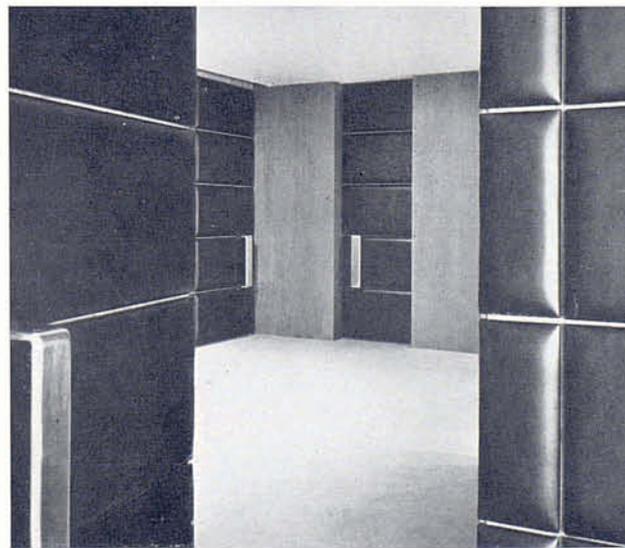
1. Escalera a la zona de dirección desde información y conserjería junto al ingreso. — 2. Escalera que, junto con el ascensor y montacargas contiguos, forma el núcleo de comunicación vertical. — 3. El triángulo no edificado del chaflán se ha tratado como una zona ajardinada de neta inspiración japonesa. — 4. Dos aspectos de la sala de muestras y exhibiciones. En ella, todos los elementos decorativos han sido resueltos dentro de la línea que la firma acostumbra a seguir en el diseño de sus productos. — 5. Se ha procurado, al menos en las zonas más representativas, disimular la fría disposición de espacios mediante la introducción de elementos decorativos afines a la firma.

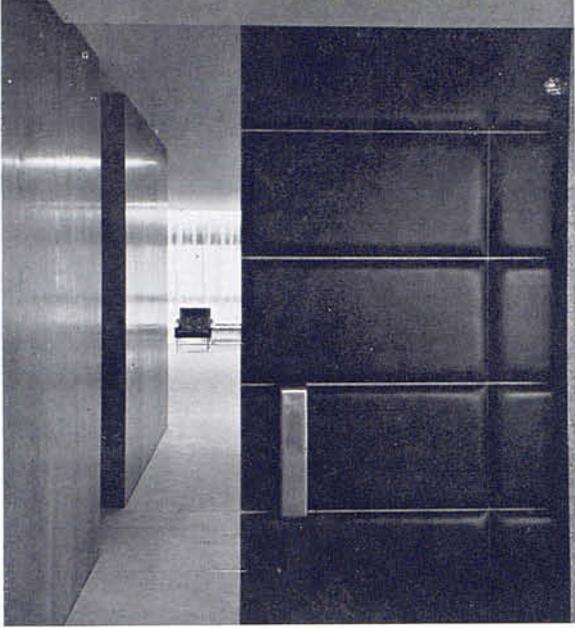
1 y 4. En la decoración, los arquitectos se han mantenido dentro de los cánones racionalistas. — 2. Llegada a la zona de dirección y exposición en el piso 1.º
3. Aspecto de las dos primeras plantas y su entrega con el volumen alto en el chaflán.

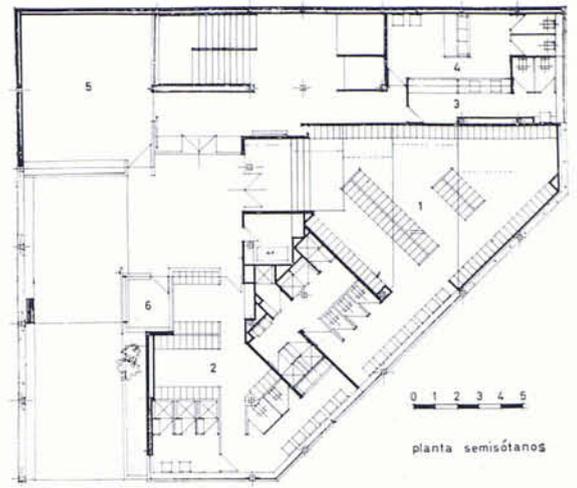
Planta semisótanos

1. Vestuarios femeninos
2. Vestuarios masculinos
3. Aseos femeninos.
4. Aseos masculinos.
5. Almacén cajas.
6. Control.

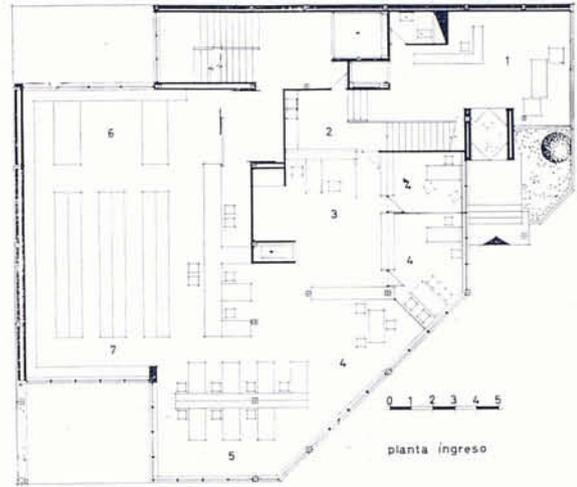
Planta ingreso

1. Información y conserjería.
2. Espera.
3. Caja.
4. Despachos.
5. Contabilidad.
6. Embalaje.
7. Almacén.

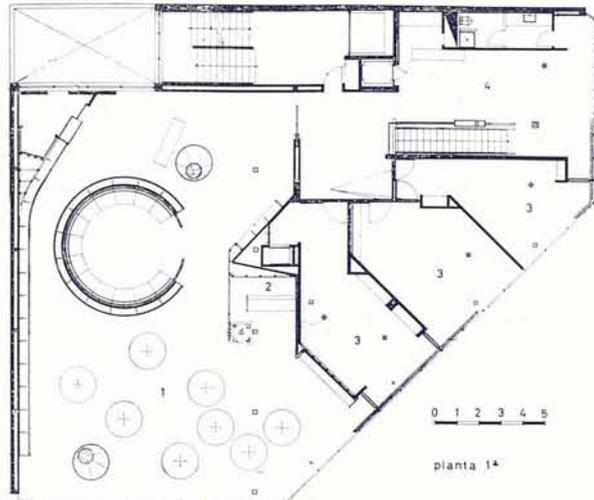
Planta 1.ª

1. Sala de muestras y exhibiciones.
2. Bar.
3. Despachos de dirección.
4. Vestíbulo de dirección.

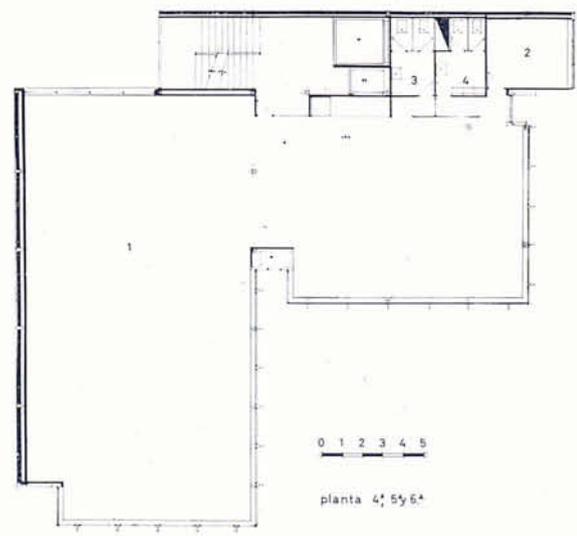
Plantas 4.ª, 5.ª y 6.ª

1. Taller de bolsos.
2. Taller de plastificación.
3. Aseos femeninos.
4. Aseos masculinos.
