# Noves aportacions de l'arqueologia a la història de les Drassanes Reials de Barcelona

Dària Calpena i Marcos  
Arqueòloga

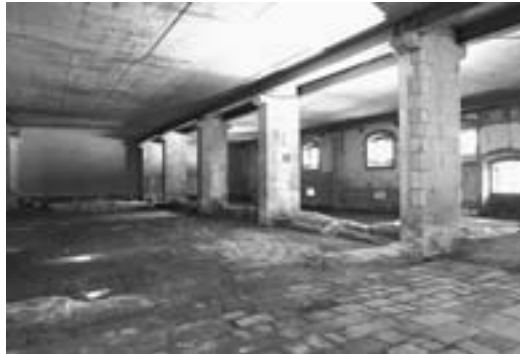
El descobriment del paviment del s. XIV a la planta de l'edifici de Pere IV ha estat una de les sorpreses de la darrera campanya d'excavacions.

La intervenció arqueològica en aquesta sala, que inicialment es limitava a dues rases, es va ampliar a causa de la localització, a 1,60 metres per sota de l'enllosat modern existent, d'un nivell d'ús que presumiblement corresponia a l'original del palau. Aquest fet es va confirmar amb l'excavació dels vuit trams orientals de les naus, que va permetre documentar dos paviments, un de lloses de pedra i un de maons i observar tres esglaons més de l'escala.

El paviment de lloses s'estén a tota la nau meridional i està format per pedres de Montjuïc ben treballades i de mides força regulars (60 centímetres d'ample). S'adossa als pilars laterals de la nau i a les parets d'aquesta així com a l'esgló d'arrancada de l'escala. Presenta uns forats de diferent tipologia la datació dels quals és incerta a causa de l'absència d'elements arqueològics però que serien posteriors a la construcció de la sala ja que retallen les lloses.

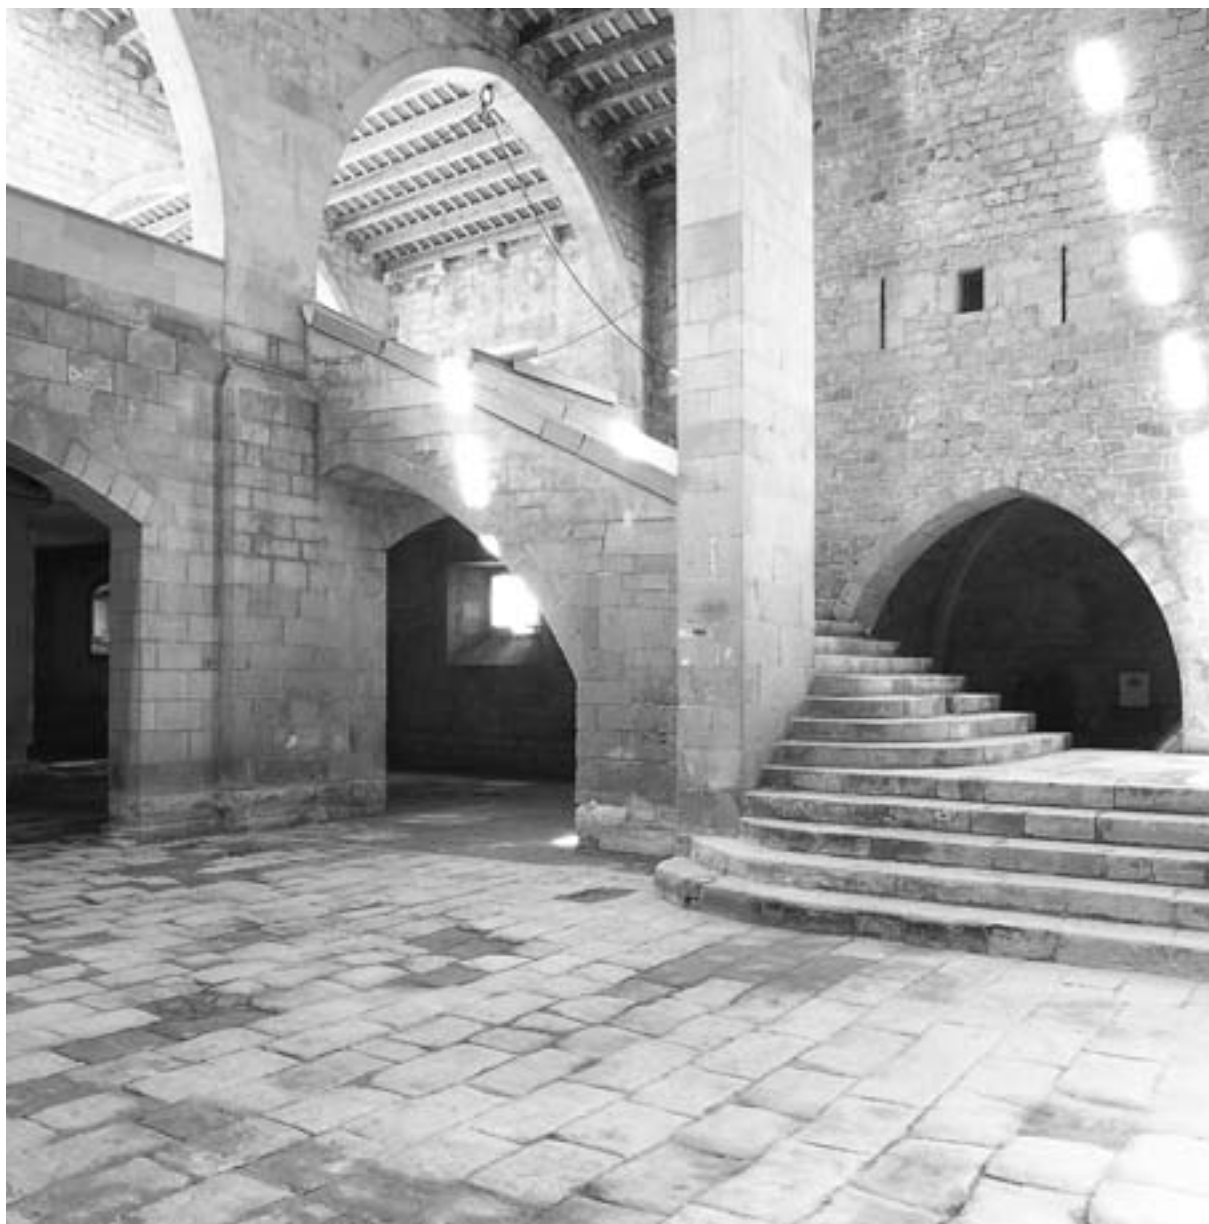
Una de les estructures excavades al pis de la Sala Capmany, on els segles XIX i XX hi havia els tallers de la Mestrança d'Artilleria.

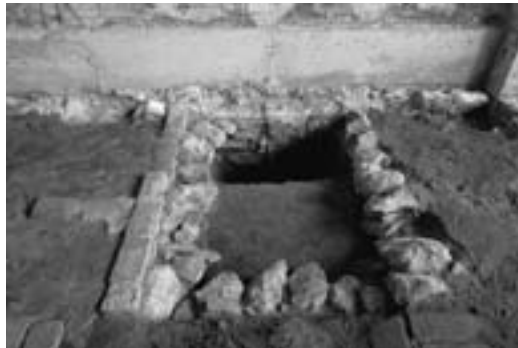
construir a finals del segle XVI i ocupa aproximadament 1.200 metres quadrats. Està format per tres naus perpendiculars a la línia de costa, amb arcs de mig punt sobre pilars i cobertes de fusta a dues aigües.

La reforma que afectava el subsòl consistia en l'obertura de tres rases, una de perimetral fins a un m 1,30 metres de profunditat i una de central fins a 2,30 metres, a sis de les deu cruxies que té la sala i una tercera d'1,40 metres de fondària a l'espai restant, així com la substitució del paviment existent.

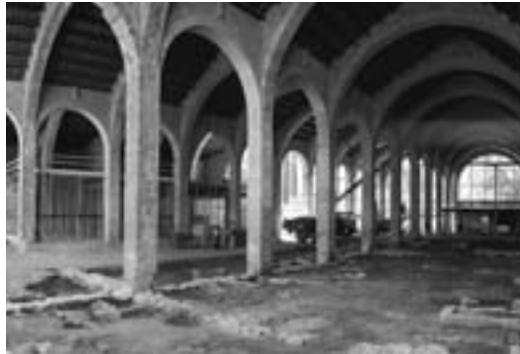
al voltant de la torre nord-est així ho va confirmar: en el primer cas es va observar la fi de l'obra vista del parament a un metre i mig per sota del nivell actual, i en el segon, al peu d'una de les arestes de la torre, es va documentar una part del seu alambor, consistent en uns carreus atalusats i sobresortits 50 centímetres del perfil superior.

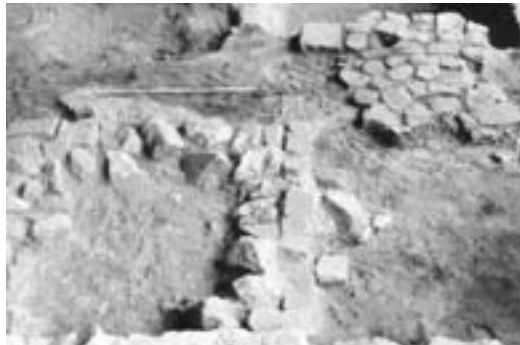
Una vegada cobertes les fonamentacions dels pilars es va iniciar la construcció de l'obra elevada de l'edifici. A aquest moment pertanyeria un nivell localitzat a tota la sala format per argiles piconades i calç blanca que segella els abocaments anteriors. Presenta un desnivell progressiu des de les naus laterals cap a la central, que formen, en secció, una U. La

seva potència i qualitat és desigual arreu de l'espai que ocupa.

La correspondència cronològica d'aquest paviment amb la fase d'aixecament de la sala es veu recolzada tant per la datació de la ceràmica que s'associa als nivells posteriors, ja resultants d'un ús de l'edifici acabat, com per la presència de nombrosos forats de forma circular que el retallen, la utilitat dels quals seria falcar-hi estructures o bastides.
