# **NOTÍCIA SOBRE RESTES D'ESGLÉSIES ROMÀNIQUES DESCOBERTES AL BAIX EMPORDÀ**

**JOAN BADIA I HOMS**

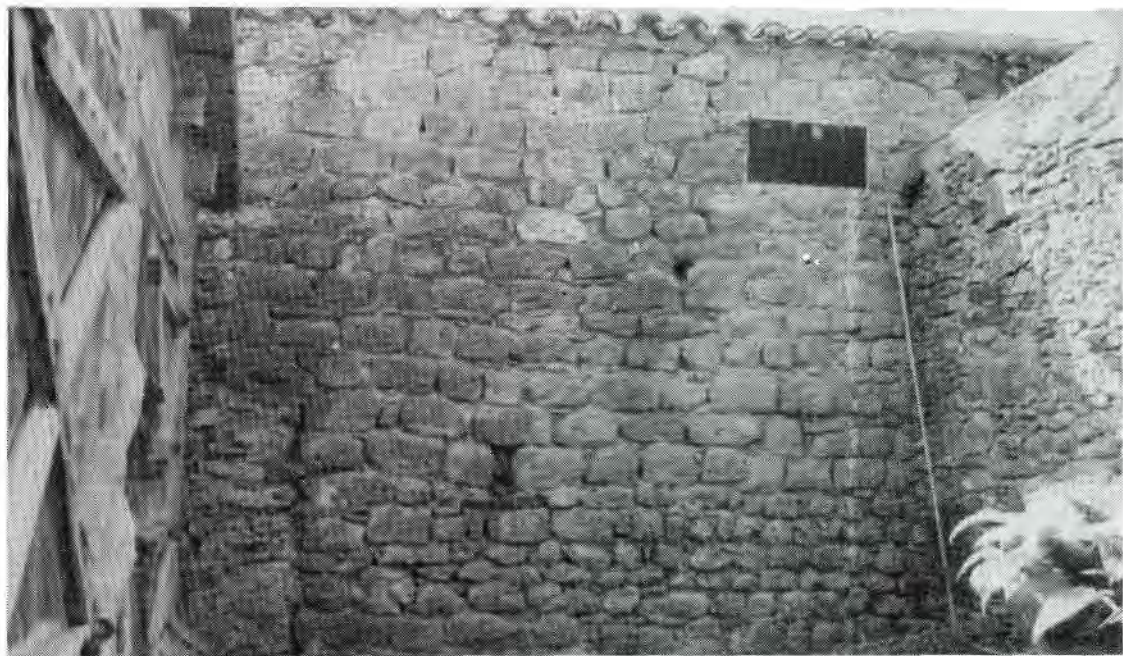
Fig. 1. Sector visible de l'aparell extern del mur de tramuntana de Sant Andreu d'Ullà en el qual s'observen clarament els tres tipus de parament: els dos més antics a la dreta i la lligada amb el tram que substituï la primitiva capçalera a l'esquerra.

recents. A la banda de ponent hi veiem, perfectament diferenciat, el sòcol amb aparell més primitiu que ja descobríem a l'interior. Ací, però, la seva existència i la diferència amb la resta de la construcció s'evidencien amb molta més claredat.

Aquest testimoni de l'edificació més antiga ocupa tota la llargada del sector occidental —romànic— de l'església. Es manté arreu en una alçada força regular, d'uns 0,50 ms. L'aparell, molt rústec, és a base de rebles de pedra calcària i de conglomerat del mateix Montgrí, sense treballar i trabats amb morter. Hom procurà, tanmateix, escollir pedres de mides força homogènies.

Damunt d'aquest vestigi de la construcció més arcaica s'hi dreça el parament del sector romànic de l'església —cobert amb volta de canó—. El seu aparellat, molt més ben conservat que a l'interior de l'edifici, es caracteritza per les filades de carreus de gres, grans i escairats, amb tendència a la forma quadrangular. Aquesta pedra prové de la rodalia d'Ullà (gres roig del corriments del Montgrí). Entre els carreus hi ha, tanmateix, nombrosos rebles i alguns espais on predominen les pedres més petites, només desbastades, com succeeix a la cara del mur que dona a l'interior de l'església.

El tram de mur que correspon al cos oriental de l'església, que considerem el producte d'una reconstrucció tardana, es diferencia notablement dels dos tipus d'aparellat més antics ja esmentats, de forma que l'engalament entre els dos sectors de l'edifici resta, també en aquest punt, ben marcat.

Al mur del cos de llevant les petites pedres, en general sense treballar, s'hi disposen descuradament, com ja hem observat a l'interior. Hi ha un predomini de la pedra calcària del Montgrí i la presència de calcària porosa de travertí o de font, a voltes bastament escairada, en especial en el punt d'unió amb el sector antic de l'edifici. Entre les pedres hi veiem nombrosos fragments de terrissa: teules (ímbrex) i teules planes (*tegulae*) i alguns de paviment en *opus signinum* (Fig. I).

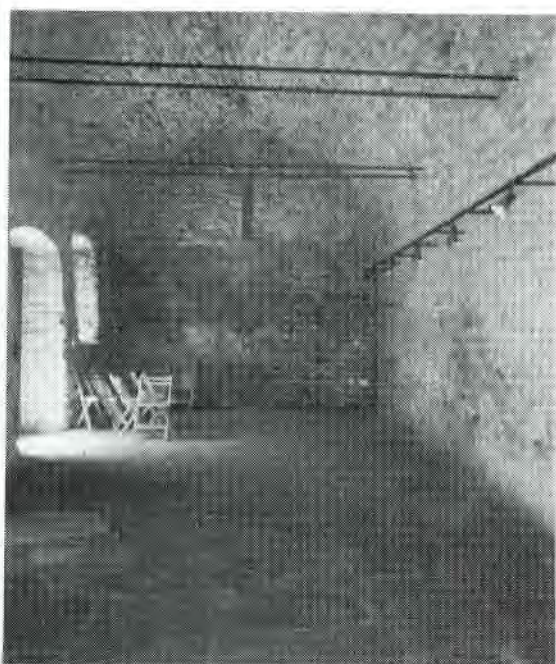
Fig. 2. Interior de Sant Andreu d'Ullà; el sector més antic de la nau, amb volta de canó.

La volta d'aquest sector primitiu, de mig canó com ja hem precisat repetidament, és feta amb petites pedres sense treballar.

Finalment hi ha les estructures de l'extrem oriental de l'església, bastides sobre l'antiga capçalera romànica del tot desapareguda. En aquesta tramada de nau, s'hi reutilitzaren materials de construccions anteriors. Crec que és una obra posterior a l'època medieval, característica de la llarga perduració de les formes de construir romànic-gòtiques en l'arquitectura popular del país. (Figs. II - III).

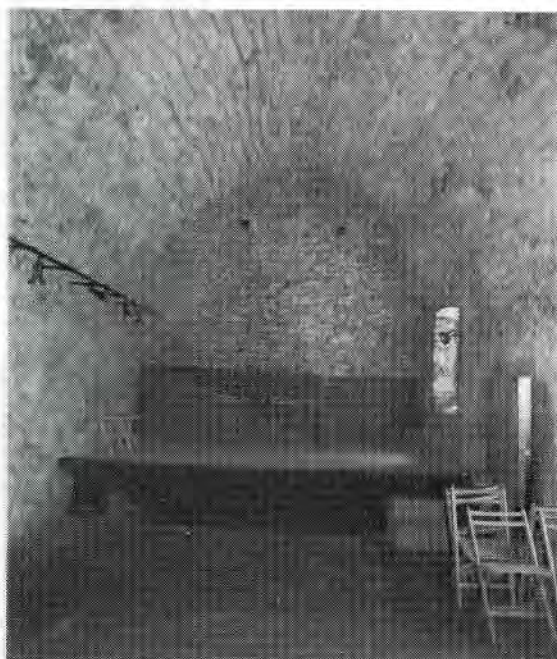
Fig. 3. Sant Andreu d'Ullà: sector oriental de l'església cobert amb volta lleugerament apuntada.

Al sector oriental —que ocupa poc menys de la meitat de la llargada actual de l'edifici—, el parament dels murs perimetrals és de pedres generalment més petites i col·locades amb menys cura que a la part de ponent. La seva volta pren, com ja sabem, la forma lleugerament apuntada i, en canvi, és construïda amb carreus rectangulars i estrets, escairats, però no molt acuradament, els quals formen filades ben seguides.

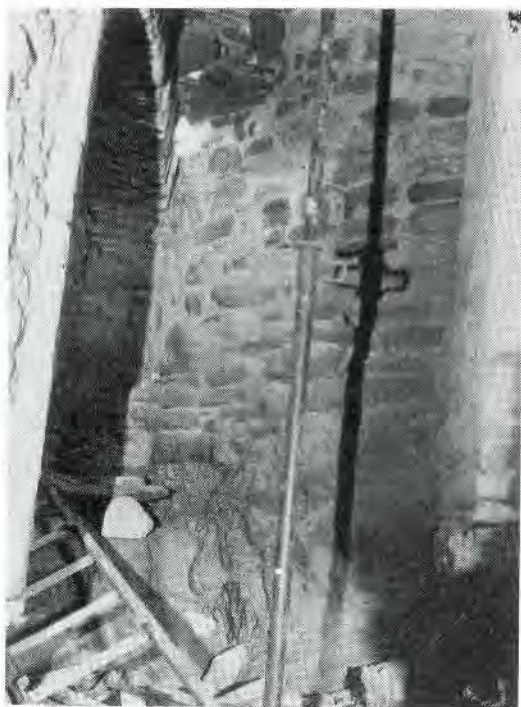
Fig. 4. Restes de l'absis romànic de Sant Pere de Vilopriu descobertes dins el castell.

Com es pot veure a la fotografia (Fig. IV), presa l'estiu del 1982 algunes setmanes després d'haver-se fet la descoberta, l'únic tros d'absis que ha quedat visible és reduït i es troba encaixonat entre murs i altres elements del castell. Aquesta part treia a la llum de la construcció romànica té uns 2,50 ms. de llargada i uns 4 ms. d'alçada. L'absis fou construït damunt d'un aflorament de roca que forma un basament natural. L'aparell és de carreus més aviat grans, rectangulars, de gres, escairats amb no massa cura. Hi és molt vistent l'argamassa que els uneix. Hi ha el característic esglaó de socolada.

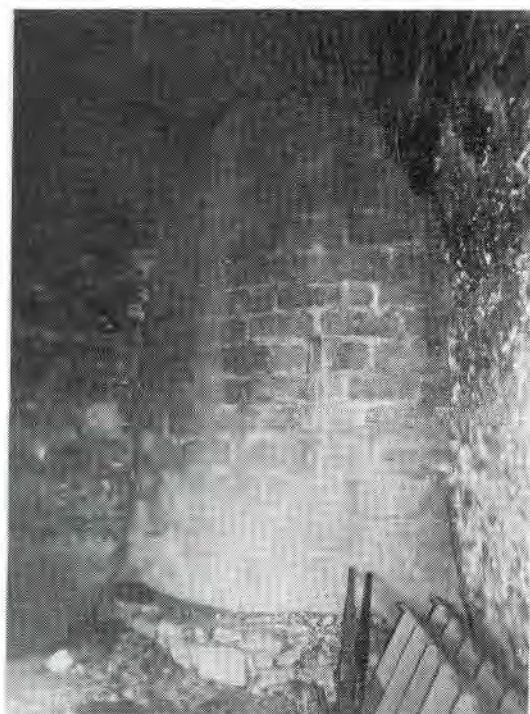
Fig. 5. Restes de l'absis romànic de Sant Genís de Monells.

El parament romànic és de grans carreus de pedra calcària, ben escairats i allissats, els quals es disposen en filades regulars. Hi ha la socolada, feta amb pedres només desbastades. L'aparell és propi del romànic d'època avançada, dels segles XII-XIII, a la qual cal suposar, per aquest testimoni, que devia pertànyer l'església de Sant Genís de Monells que fou enderrocada en bastir-se l'actual. (Fig. V).

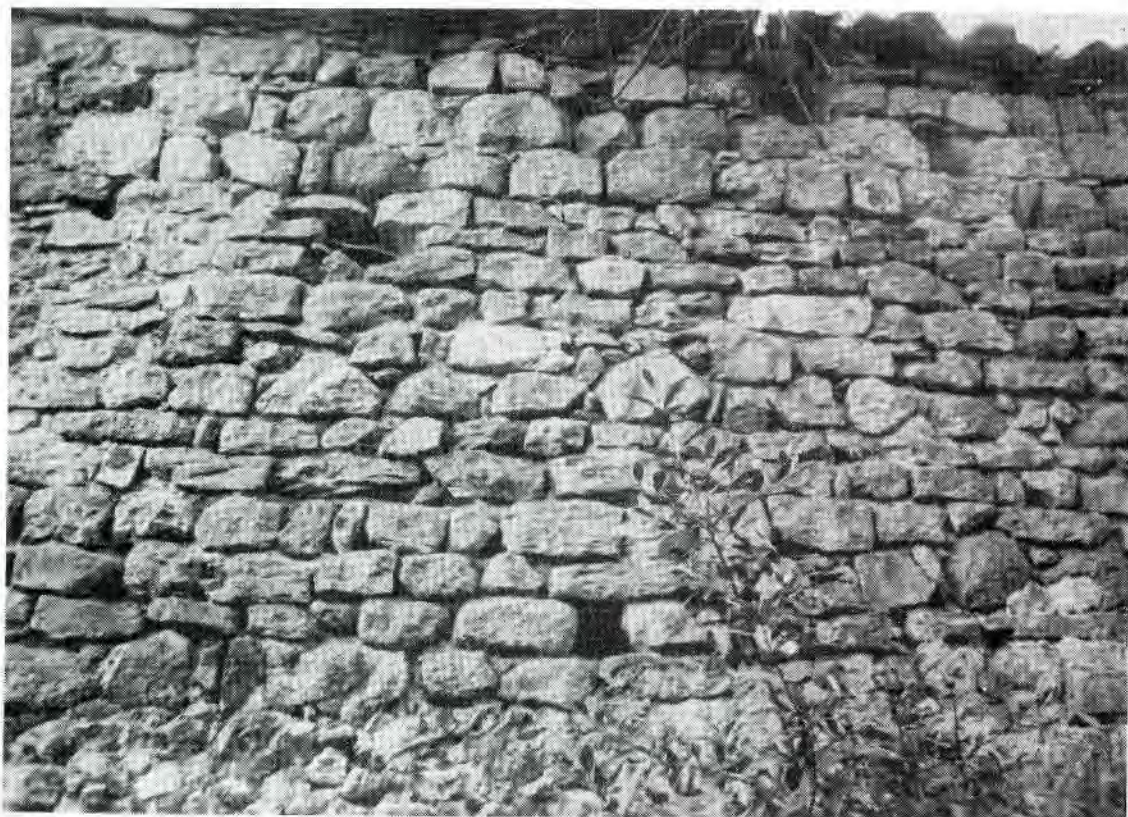
Fig. 6. Un detall del parament del mur de tramuntana de Santa Margarida de la Vilarnau.

El mur de tramuntana esmentat presentava un parament medieval —pre-romànic o romànic— ben clar en una llargada de 14 ms. Les pedres, de calcària, de mides reduïdes i bastament treballades hi tendien a formar filades seguides, la qual cosa només s'aconseguia gairebé del tot a la meitat occidental de la construcció on, a l'extrem superior, hi havia tres filades de carreus més grans i ben escairats com els de les cantonades. A llevant, a la part corresponent a l'espai cobert amb embigat, l'aparell era quelcom més rústec: hi havia algunes lloses inclinades i una curta filada d'«opus spica-

tum» (pedres col·locades en espiga o espina de peix). En aquest fragment de llenç s'hi notava alguna reparació parcial tardana. Prop del seu extrem oriental hi podíem veure les restes d'una minúscula porta (0,70 ms. d'ampla) que havia estat tapiada; el seu arc era destruït i només se'n veia l'arrencada d'un costat, gràcies a la qual podíem endevinar que era, molt possiblement, una obertura d'arc ultrapassat de muntants avançats o sobre banquetes, característica del pre-romànic local.

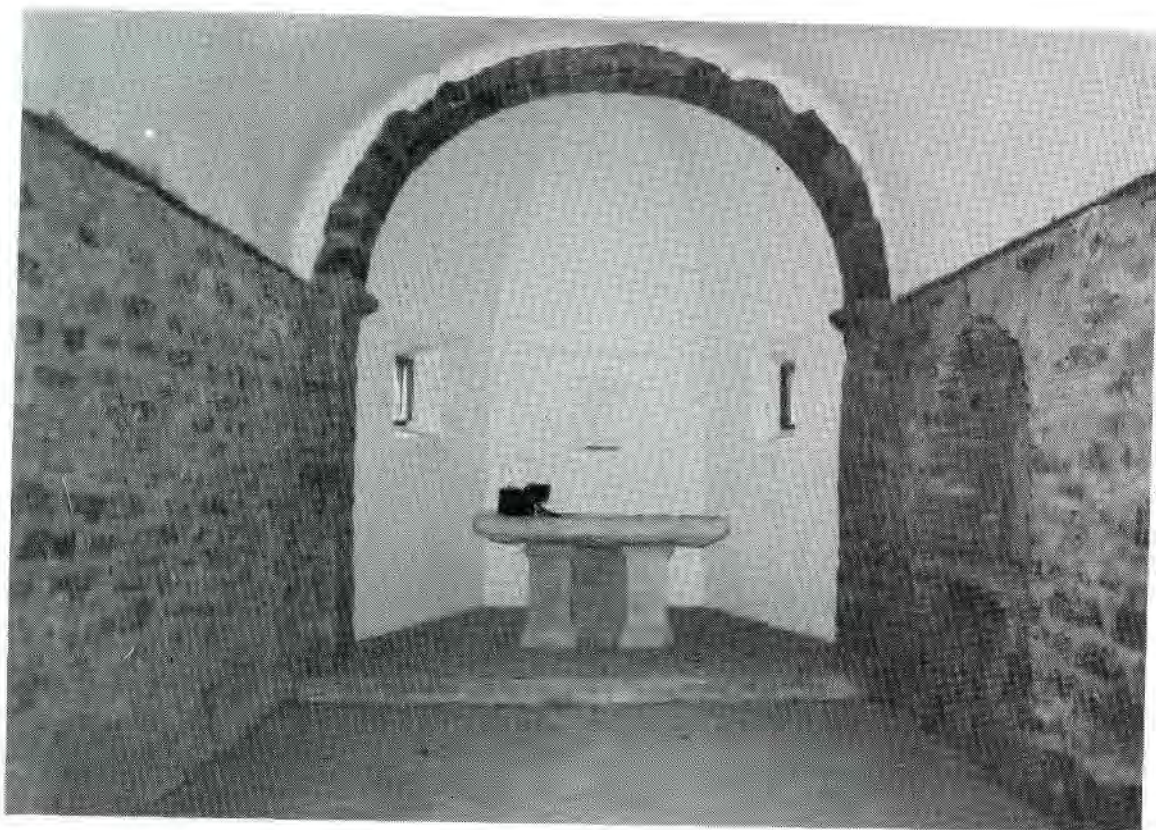
Fig. 7. Sta. Margarida, interior. Estat actual amb la capçalera nova i l'aparell romànic dels murs laterals al descobert.

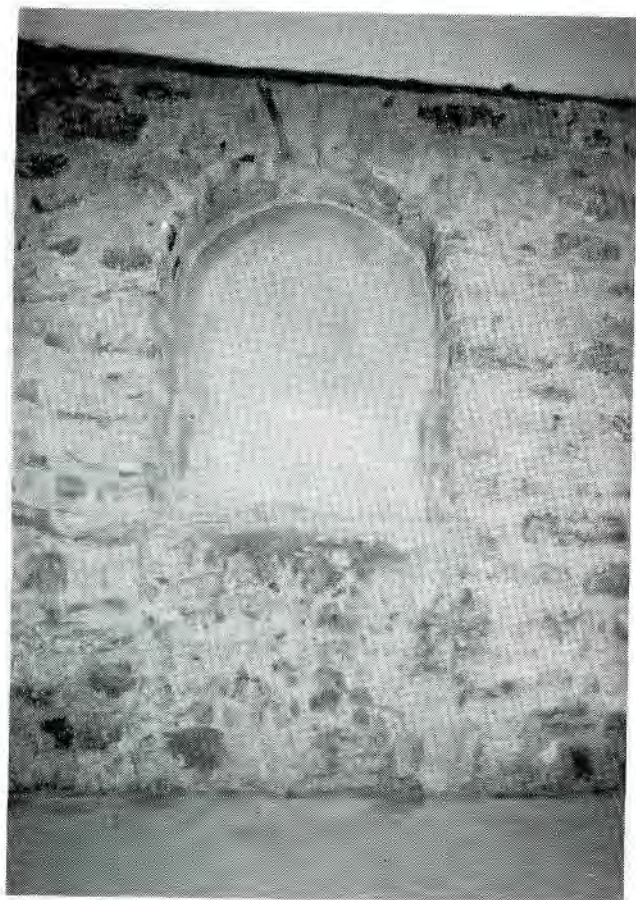
Fig. 8. La porta romànica, tapiada i convertida en fornícula, al mur de migdia de Santa Margarida de la Vilarnau.

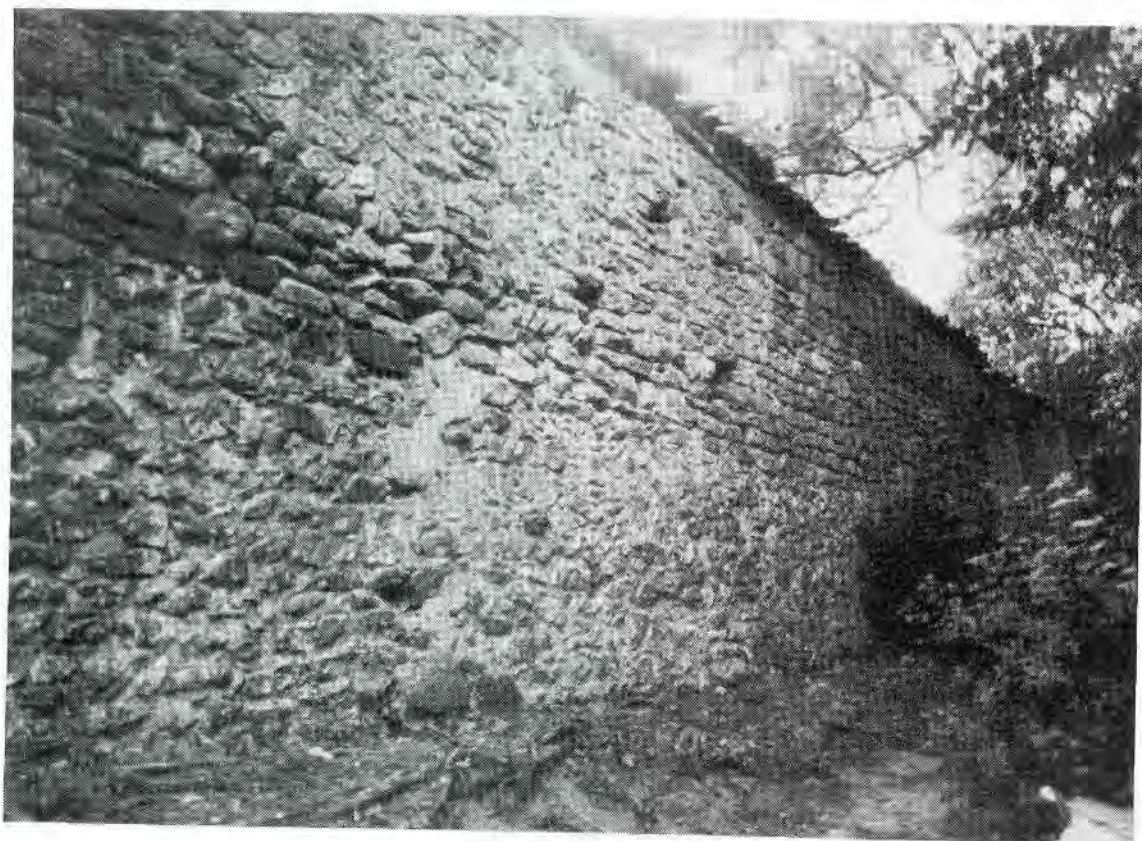
Fig. 9. El mur de tramuntana de Santa Margarida abans de les obres recents (fotografia presa l'any 1974). En primer terme el sector oriental amb vestigis pre-romànics, que ha estat enderrocats

capçalera (Figs. IX - X). En canvi ha estat respectat parcialment el llenç de migdia per fer-lo servir de tanca de l'espai clos situat al sud de l'església dit «el Cementiri» per la gent de la rodalia (17).

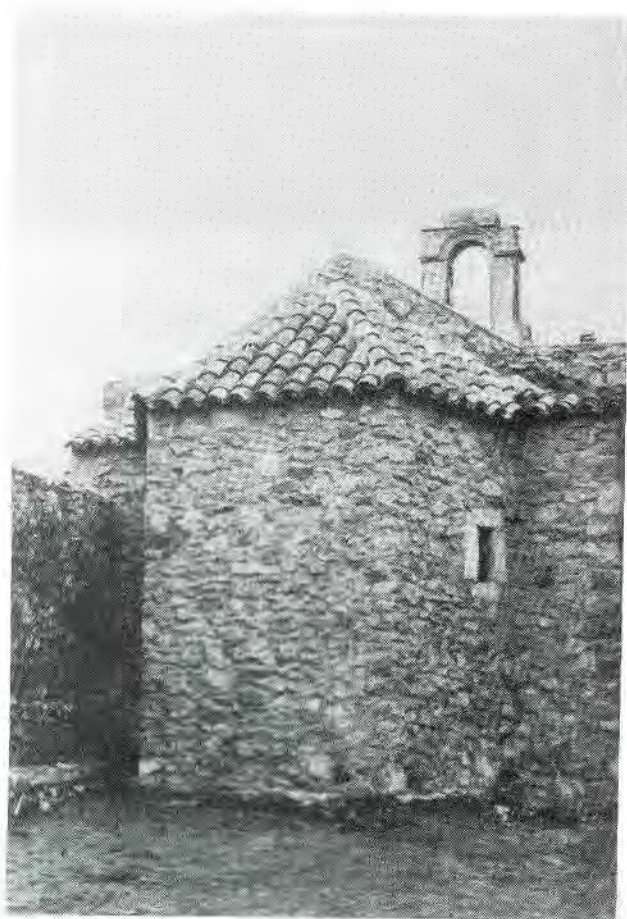
Fig. 10. El nou absis construït a Santa Margarida de la Vilarnau (Palafrugell) en el lloc que ocupava el tram d'edifici destruït que conservava testimonis de la construcció pre-romànica.

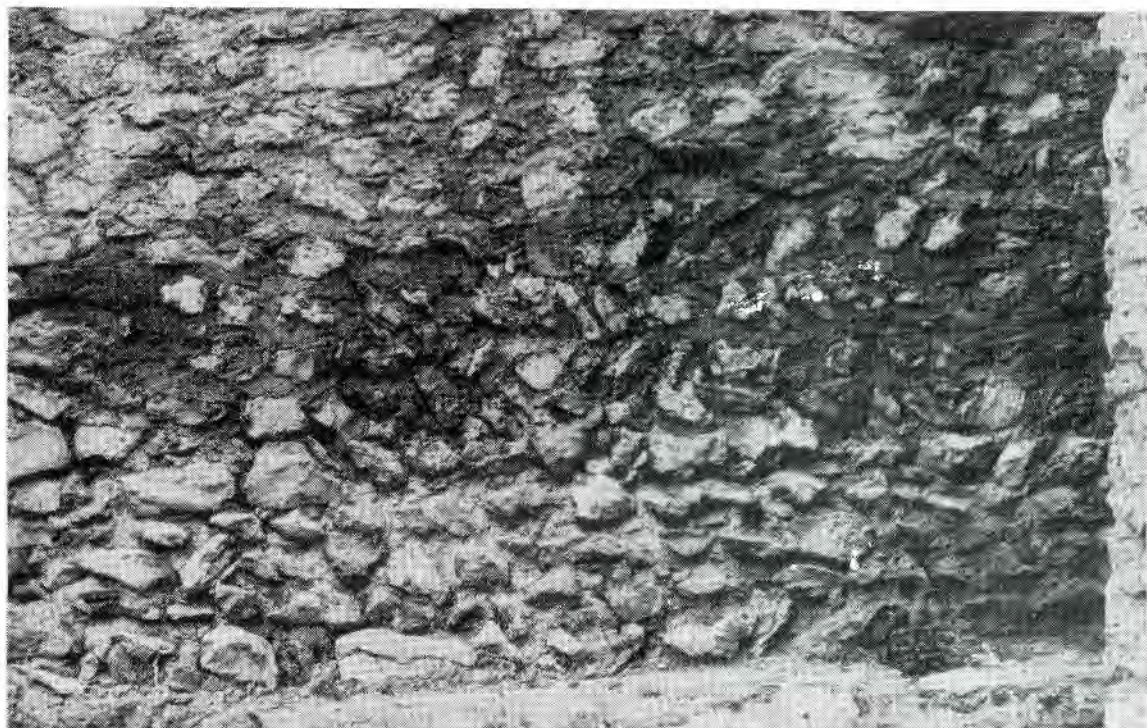
Fig. 11. Santa Margarida de la Vilarnau: l'únic vestigi que resta avui del sector de llevant de l'església ha quedat a l'exterior. S'hi observa la presència de filades d'«opus spicatum» malgrat el ciment emprat en rejuntar les pedres.
