# El monestir de Sant Llorenç abans del romànic

Per ALBERT BASTARDES

*Quan Sant Llorenç prop Bagà, ara fa un mil·leni, celebrava l'acte de la seva consagració, l'assentament del monestir ja era consolidat des de cent anys abans. Amb el naixement del romànic, però, assolí la seva grandesa.*

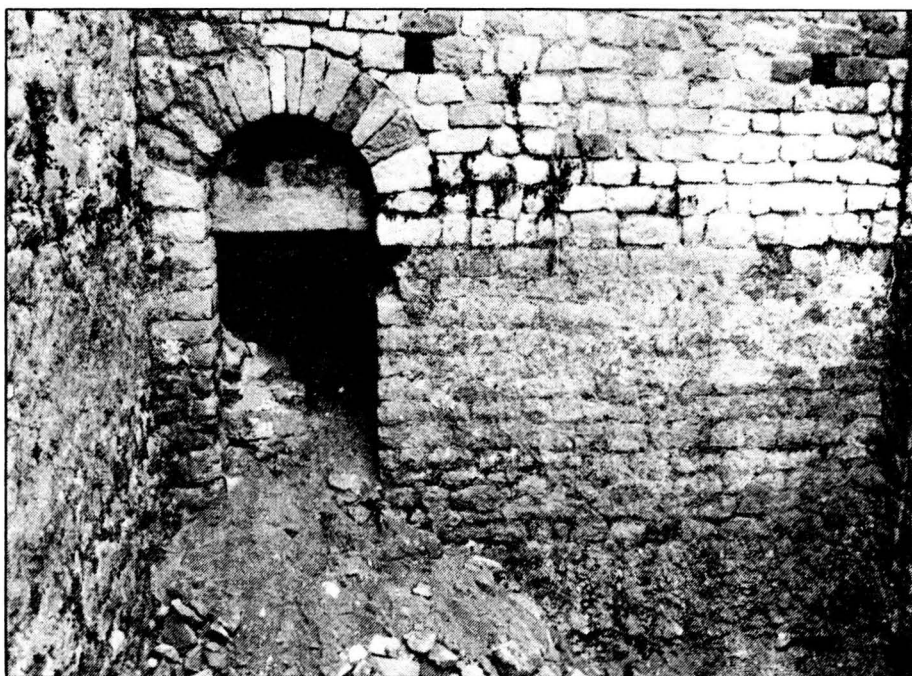
Una de les portes laterals de l'església de cara a migdia

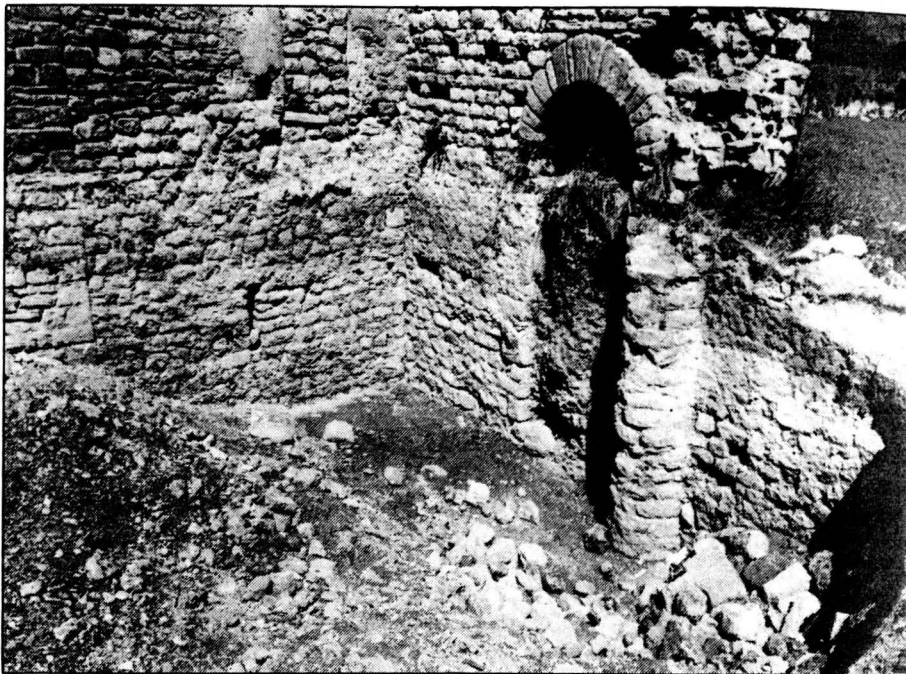
*Restes del terratrèmol del segle XV*

La primera dada interessant que contenen aquets documents és la confirmació feta el 1441 del terratrèmol que va destruir gran part dels edificis del monestir. Havíem suposat el terratrèmol el dia 2 de febrer de 1428. En aquells temps les coses no anaven amb les presses d'ara i, tot i que podia haver existit alguna visita anterior, de la qual no tenim ara documentació, no resulta estrany creure que haguessin passat alguns anys fins que els visitadors no haguessin arribat a aquest racó de món que, a més, ja no tenia la importància que havia tingut en l'alta edat mitjana.

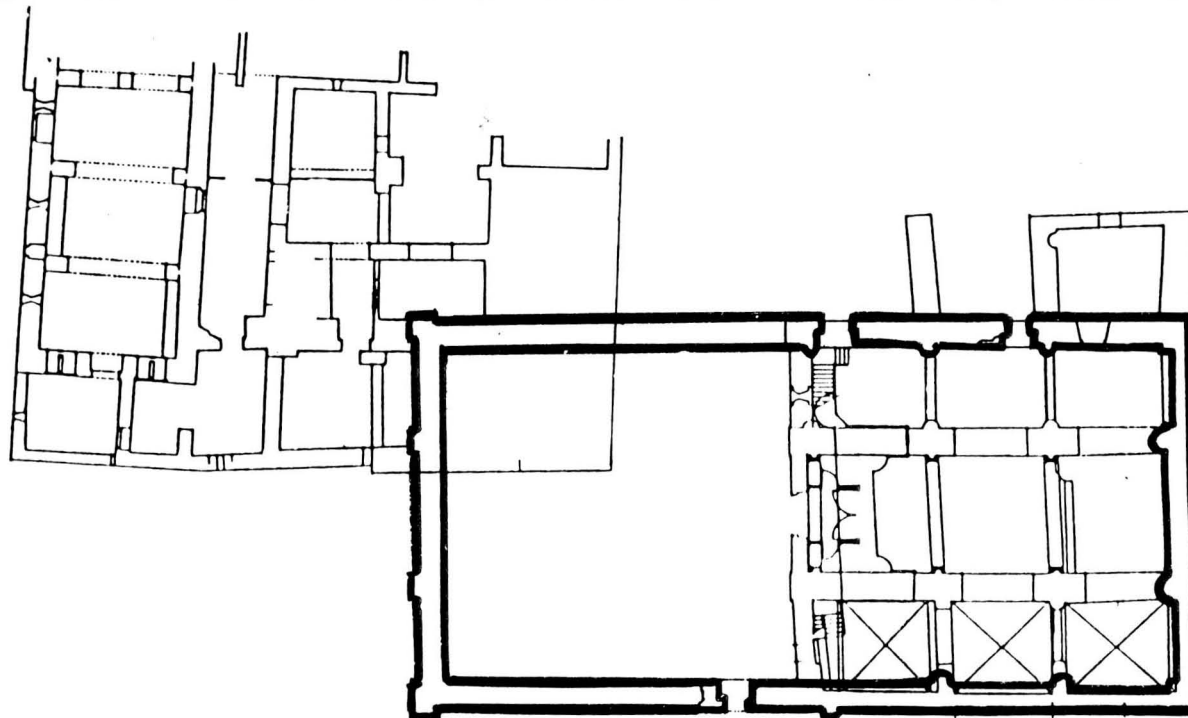
*Planta de l'església, el convent i les restes descobertes, en la relació que presenten, actualment. La coincidència de gruixos dels murs conservats i descoberts, i llur perfecte situació relativa, defineixen la gran basilica de Sant Llorenç. L'estructura i disposició interiors queden per precisar. Les restes soterrades, almenys, des del S. XV ens ho aclariran.*

*Perfil del recinte de la gran basilica, dibuixat sobre el planol de l'estat actual dels edificis.*

*Descomptant les naus actuals de l'església obtindrem l'àrea de l'edifici consagrat el 983.*

*Les velles construccions mantenen una continuïtat edificatòria que el terratrèmol del segle XV va trencar.*

ha portat a la descoberta d'una capçalera plana, i a una distància de l'actual accés a l'església tan gran com l'actual llargària de les naus. Hi havia, doncs, una església el doble de llarg que l'actual i capçada sense absis aparents. La lògica segueix fent el seu fet. Els àbsis són estructures molt resistents als sísmes. No resulta lògic que fossin precisament ells els que haguessin caigut. La capçalera va caure, entre altres raons, perquè no era composada per absis, sinó per una paret plana, els vestigis de la qual podem ara contemplar.

Aquesta paret suara descoberta presenta una factura datable a finals del segle X, és a dir, del 983 (per a fer-la coincidir amb la data de la consagració de l'església d'ara fa un mil·lenni). El nivell on apareix aquesta resta arqueològica coincideix amb el de les sales conservades del vell monestir i amb el soterrani de l'església actual, anomenat cripta. Les terres afegides al damunt han de contenir encara les restes dels edificis que van caure, tots els enderrocs que no es feren servir en la consolidació i que van quedar sepultats per sempre

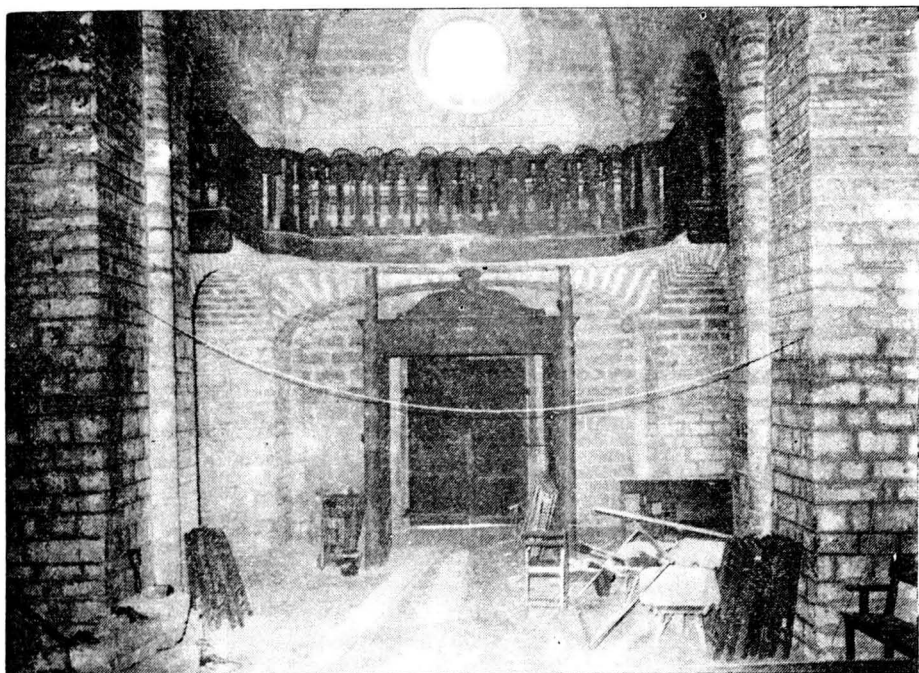
Interior de l'església en fase de reconstrucció

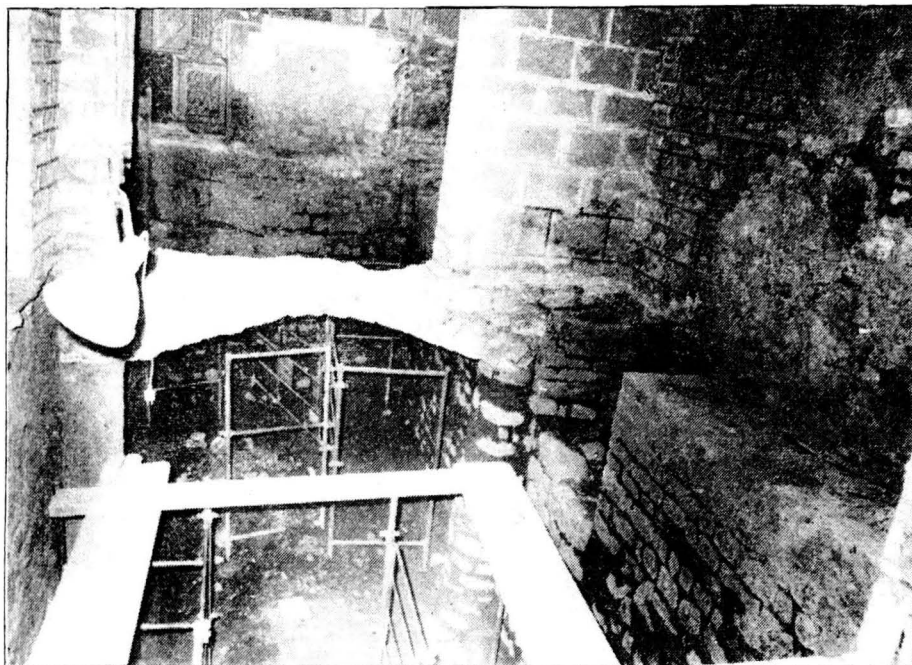
Vista de les obres actuals a la nau lateral nord.
