Sant Llorenç prop Bagà, excavació-1983

per JORDI BOLÒS I MASCLANS I MONTSERRAT PAGÈS I PARETAS

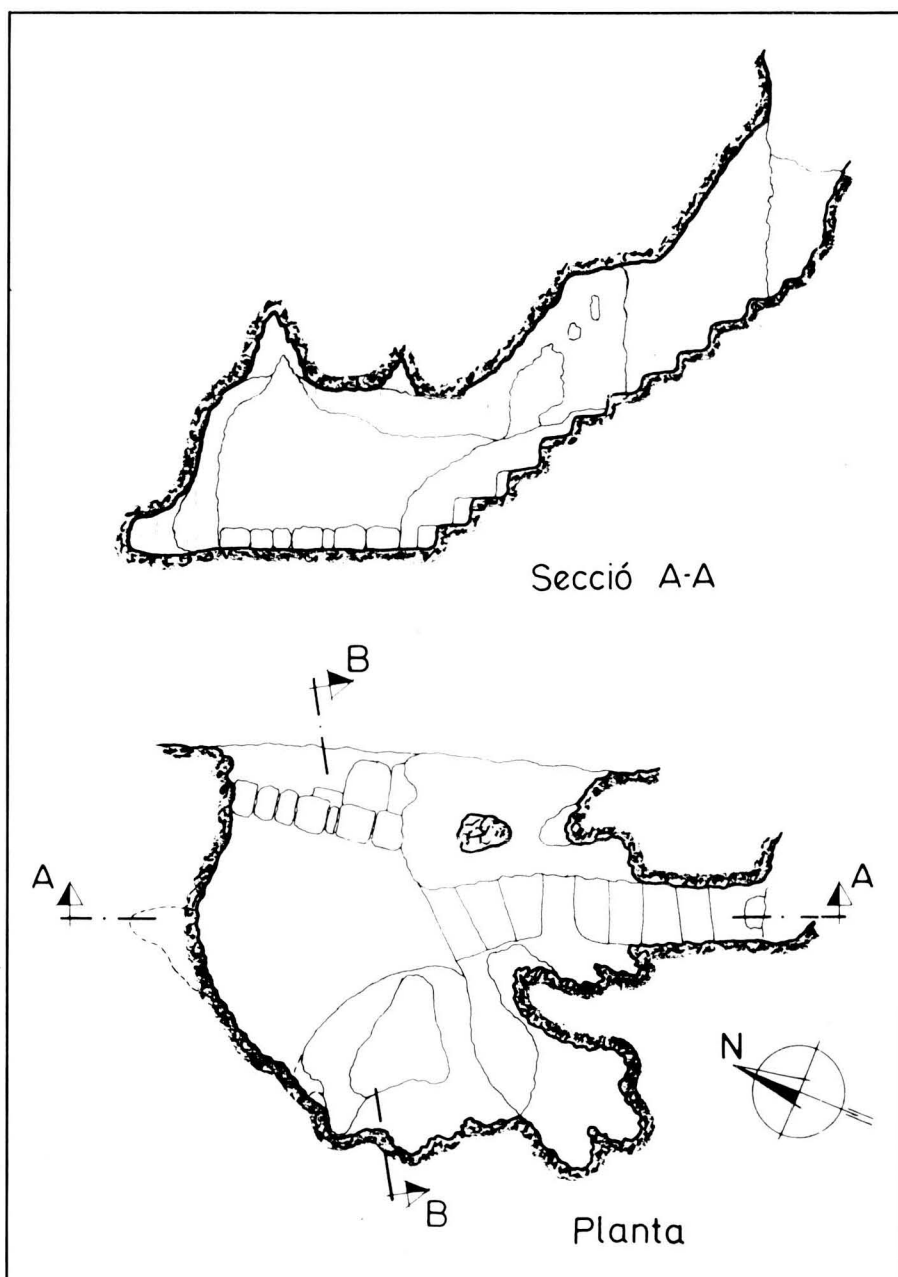
Planta i secció longitudinal de la cova-eremitori núm. 1, de Sant Llorenç prop Bagà. P.POLL

No hem trobat cap construcció monàstica anterior a la conservada. La del segle XI^e és la primera i més antiga, al seu subsòl sols hi ha la fonamentació i terres estèrils. Hem de deduir, per tant, que els primers monjos de Sant Llorenç devien viure a les coves properes, com feien aleshores (segles IX i X), i abans encara, segons és documentat molts altres monjos i eremites.) Possiblement en adoptar la regla benedictina, els monjos de Sant Llorenç es veieren obligats a viure comunitàriament, a fer els àpats i a dormir plegats, segons és prescrit per aquesta regla. Per això, no ha d'estranyarnos que anteriorment visquessin en coves. D'aquestes, en resten dues de senceres, una d'elles modificada posteriorment com a colomer. L'altra té una estructura i una disposició molt característica d'aquests habitacles o cel·les, que no sols servien per a allotjar el monjo; sovint, aquest també hi feia oració, raó per la qual hi sol haver un petit raconet, fornicula o absidiol, on poder dipositar una creu o altres objectes de culte. Aquestes coves foren modificades artificialment, segurament pels propis monjos, per a usar-les com a habitatge. Hi foren tallades escales, portes, fornicules, bancs. Hi varen ésser bastits, a més, uns murets d'obra per a impedir que les obertures a l'estimball fossin excessives.

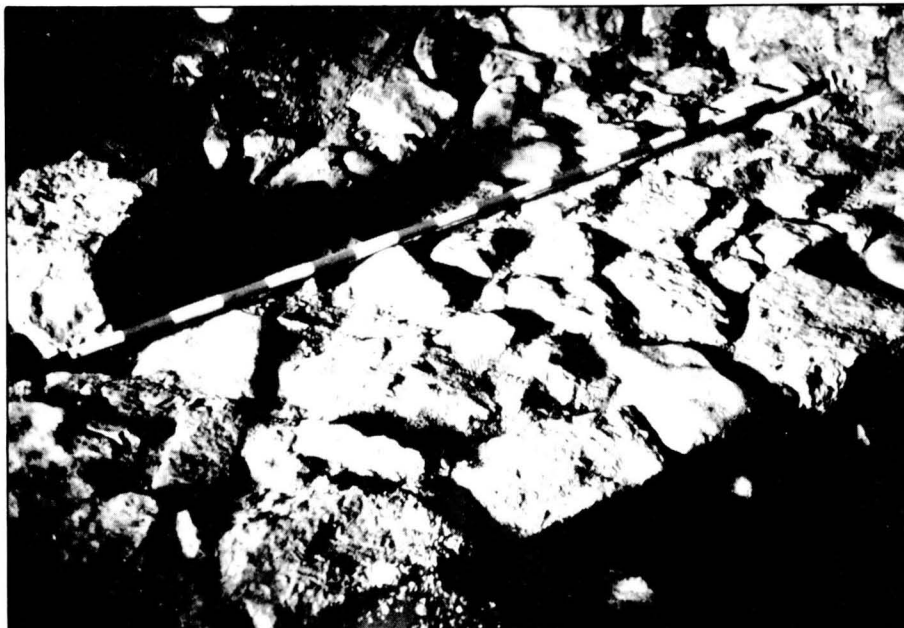
Paviment situat a la part meridional de la cambra del segle XI, al monestir de Sant Llorenç prop Bagà.
J. BOLÒS

cions monàstiques és la sala rectangular, (sobre la qual s'aixeca la casa de colònies), amb accés des de l'exterior per llevant, des de l'hort. Aquesta sala data del segle XI i fou bastida abans que l'església romànica que conservem (recordem que aquesta és una obra posterior i que no pot ésser identificada amb l'església consagrada el 983), pocs anys, o poc temps, posterior. La sala del segle XI tenia, almenys parcialment, un paviment de pedres trencades de mesures diverses, col·locades gairebé a tocar les unes de les altres, trabades algunes entre elles. En una zona, no gaire lluny de la porta de tramuntana, es construí en època moderna un altre paviment, molt més rústec i descarat. Els arcs de diafragma, que hi foren afegits al segle XIV, reposen, molt probablement, sobre un basament romànic. És a dir, que ja al segle XI, quan es construí la dita sala, es feren també uns contraforts adossats als murs (al mateix emplaçament dels posteriors arcs apuntats els quals aprofitaren com a basament), per a reforçar les parets.

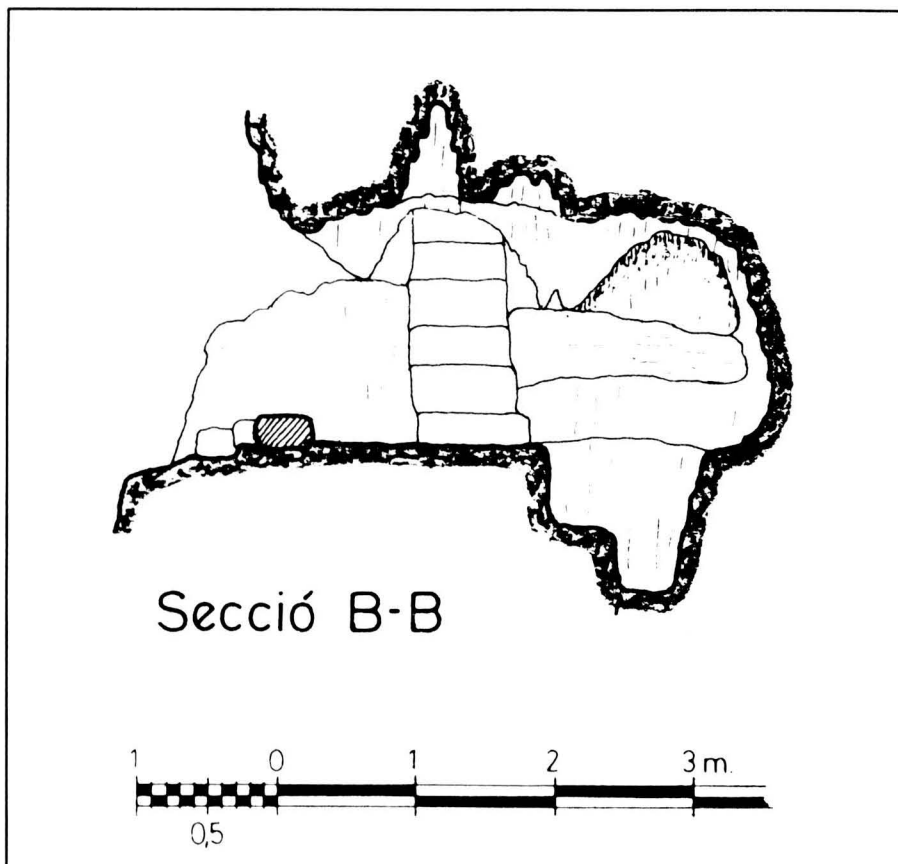
Secció transversal.
