Gemma Rodríguez Restaurar per salvar

Gemma Rodríguez és una jove llicenciada en Belles Arts filla de Vallcebre, que en els darrers mesos ha estat treballant en la recuperació i restauració de les pintures murals de l'església parroquial de Sant Esteve de Bagà, inaugurades el passat 15 de març. Les obres de restauració es van iniciar el juliol del 97 i han anat a càrrec de la parròquia baganesa. En concret s'ha dut a terme la restauració de la capella del Santíssim, les parets del qual fan uns set metres d'alçada i possiblement daten del segle XIX tot i que no se n'ha trobat constància escrita. En aquesta capella es reproduïen quatre personatges, Zacaries, Isaïes, Moisès i David. La restauració ha permès recuperar aquestes pintures l'existència de les quals fins i tot era desconeguda per molta gent ja que la capella no estava il·luminada.

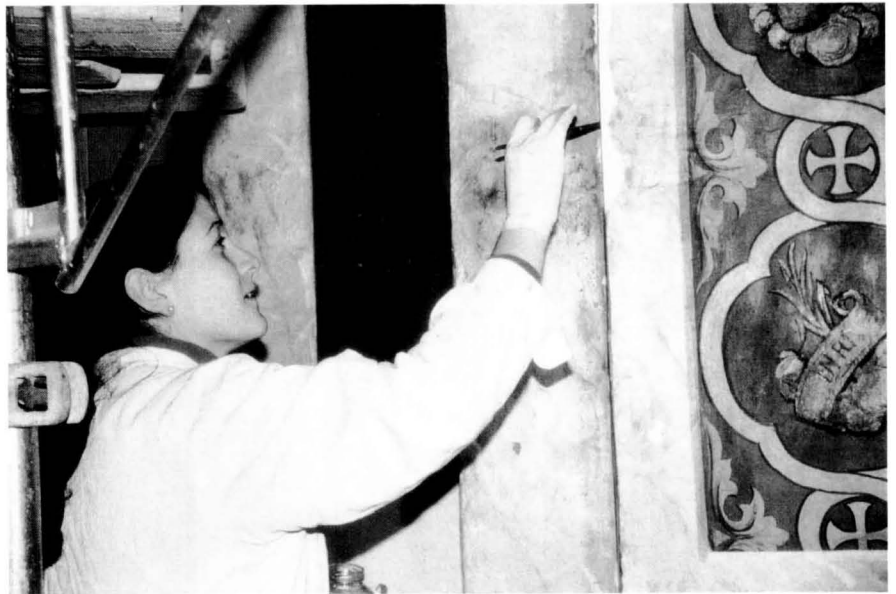
Gemma Rodríguez durant la restauració de les pintures murals de la capella del Santíssim de la parroquial de Bagà. ARXIU R.VILADÉS

- En aquest cas bàsicament convenia molt fer una neteja i una fixació de la pintura. Aleshores aquestes pautes a la part de dalt es van anar alternant, no vam poder fer l'una i després l'altra perquè primer calia fixar abans de netejar, ja que si no la pintura hagués caigut. Però alhora que fèiem aquest procés també fixàvem la porqueria; llavors calia anar-ho combinant: primer es fixava i seguidament es netejava. A la part de baix van començar netejant perquè hi havia menys pintura descohesionada. Després es va acabar de fixar.

- Vam anivellar la pintura. Allà on hi havia hagut alguna llacuna de pintura important, hi vam posar estuc, que és material per igualar la superfície perquè seguidament ja ve la reintegració pictòrica. Es tracta d'intentar reproduir la pintura

que hi havia hagut en aquesta llacuna. Un cop realitzat l'anivellament de l'estuc respecte a les pintures, se li dona una protecció, abans de la reintegració. Després sí que es treballa en tots aquells llocs que hi manca la pintura seguint la documentació, en aquest cas seguint els referents dels costats o de l'ornamentació en general. Finalment se li torna a donar una protecció.
