L'església de Sant Pere de Madrona. **La restauració de l'SPAL al segle XXI**

L'església romànica d'una sola nau i absis semicircular de Sant Pere de Madrona està encimbellada en un cingle a l'extrem oriental de la serralada de Queralt i als peus del Santuari, que protegeix dels vents del nord la ciutat de Berga. Es tracta d'una església que data de mitjan segle XIII i que fou bastida damunt les restes de l'antic castell de Madrona, els orígens del qual es remunten al segle VII.

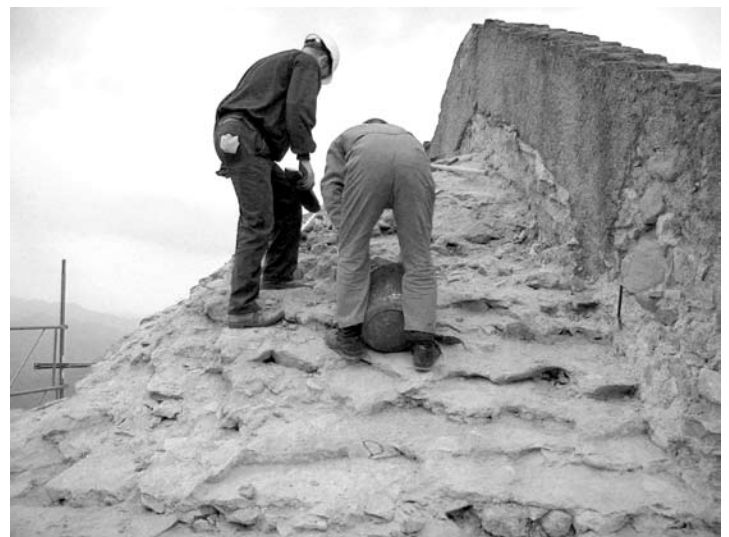
Desmuntatge de la coberta de llosetes de l'absis.

permès conduir les aigües pluvials cap enfora de l'edifici, així com la reparació de les cobertes de l'absis i de la nau, el mal estat de les quals produïen encara més filtracions a l'interior de l'església. Finalment, es va construir una tanca a l'entorn de l'església i del cementiri vell, situat a ponent d'aquesta, per evitar els perills que comporta la ubicació topogràfica del monument al capdamunt d'un penya-segat.

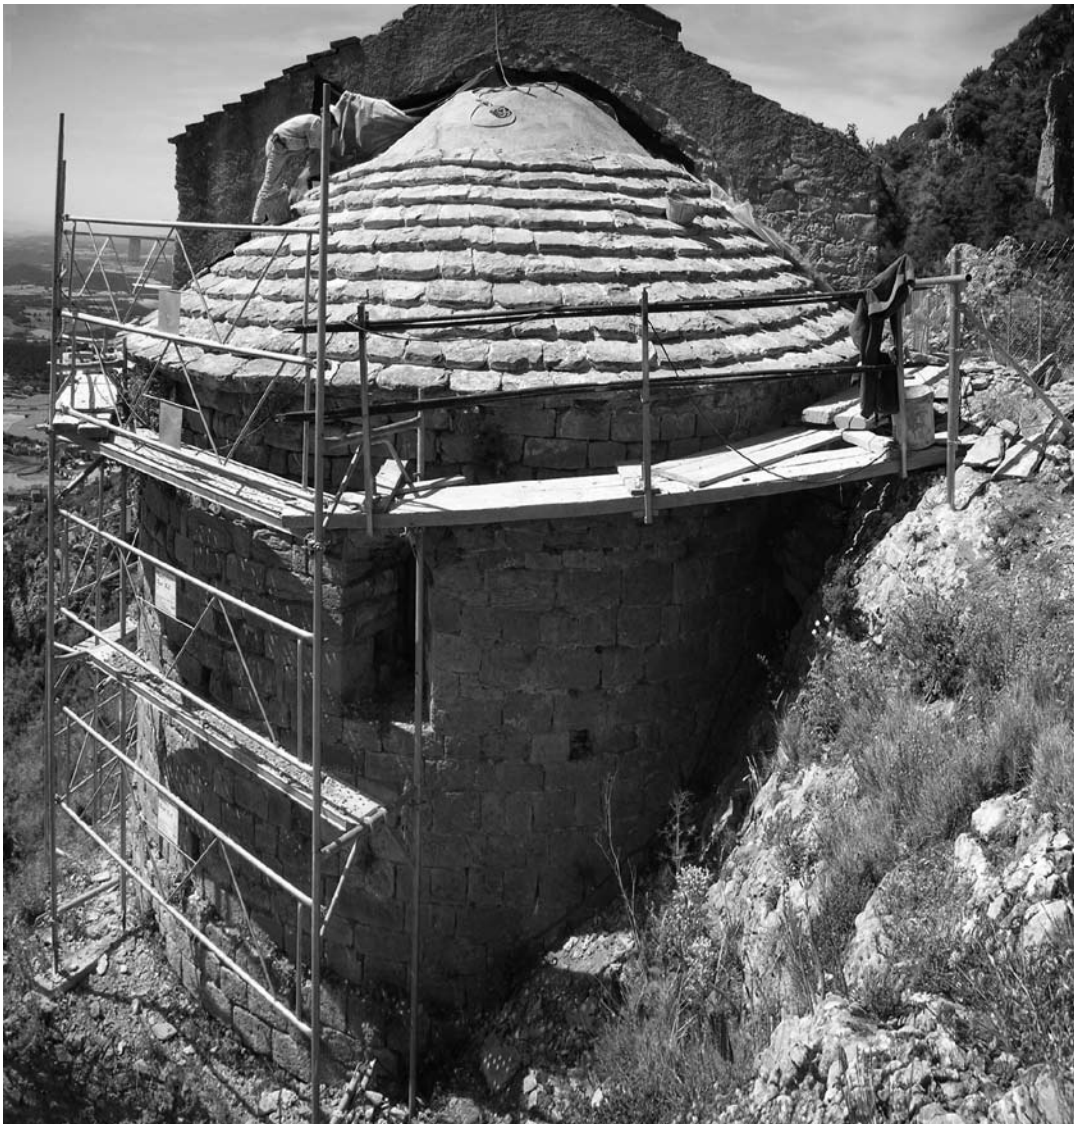
Procés de restauració de la coberta de l'absis.

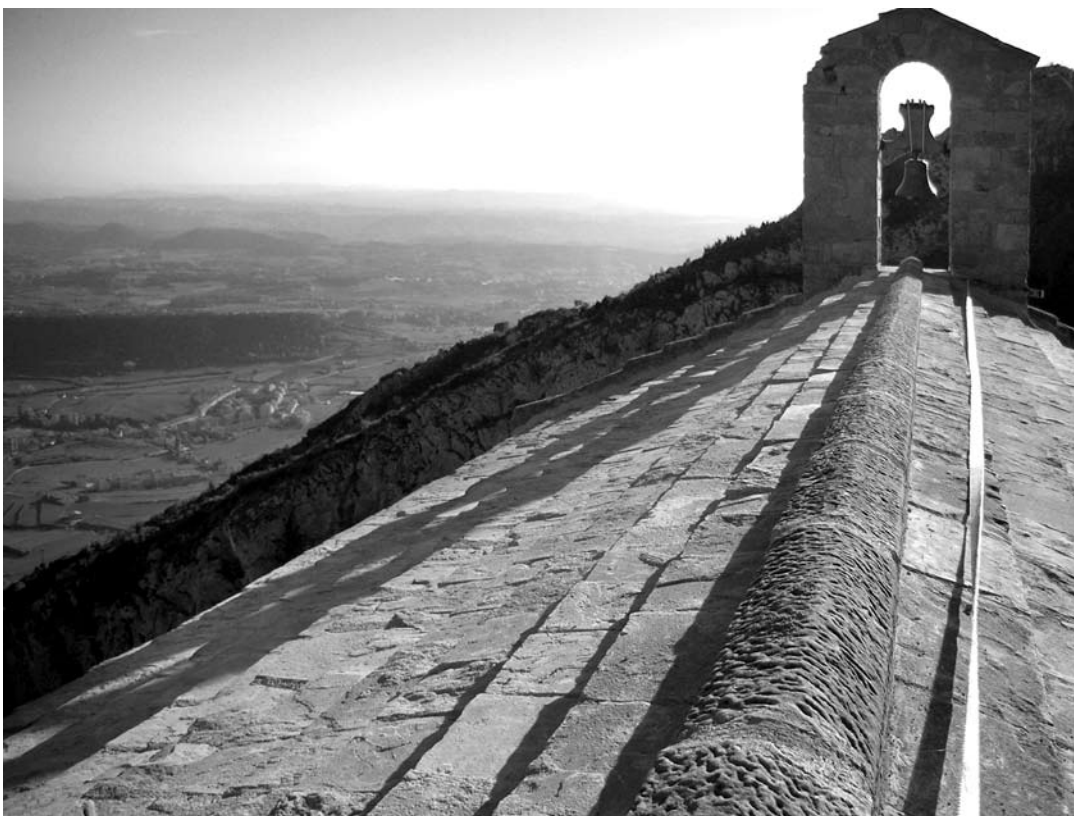
A baix. La coberta de lloses de la nau, en finalitzar-ne la restauració.
