# Restauracions de l'església de Sant Pere de Madrona entre els segles XVIII i XX

### La restauració del Servei de Catalogació i Conservació de Monuments, 1956-1969

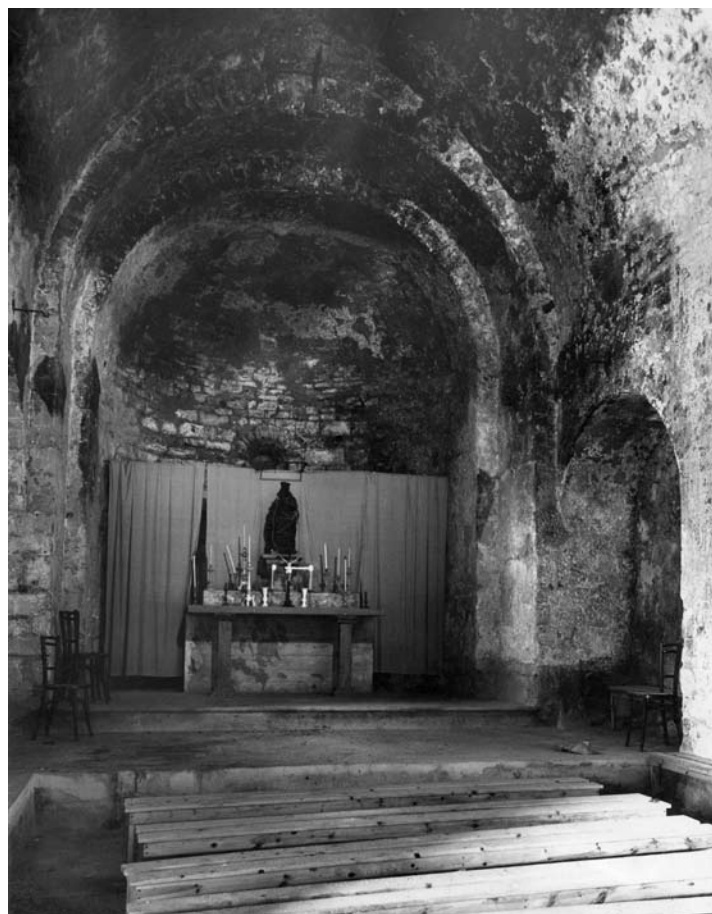
**Estat de l'edifici quan encara no s'havien iniciat les obres de restauració per part de la Diputació de Barcelona, sota la direcció de l'arquitecte Camil Pallàs, aleshores cap del Servei de Catalogació i Conservació de Monuments.**

**L'interior del temple amb les millores efectuades per la parròquia al presbiteri entre 1943 i 1945.**

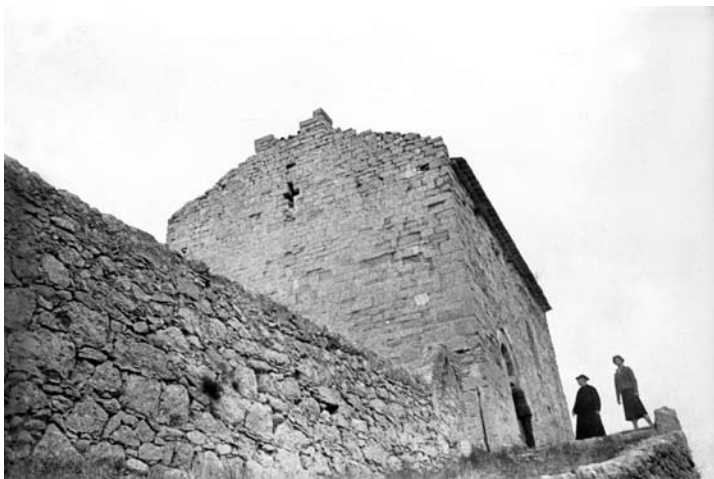
Visita feta per Camil Pallàs al temple, a instància del rector de Berga, Mn. Anselm Escobet, per comprovar l'estat de conservació de l'edifici. FOTO: ARXIU SPAL, MAIG DE 1956.

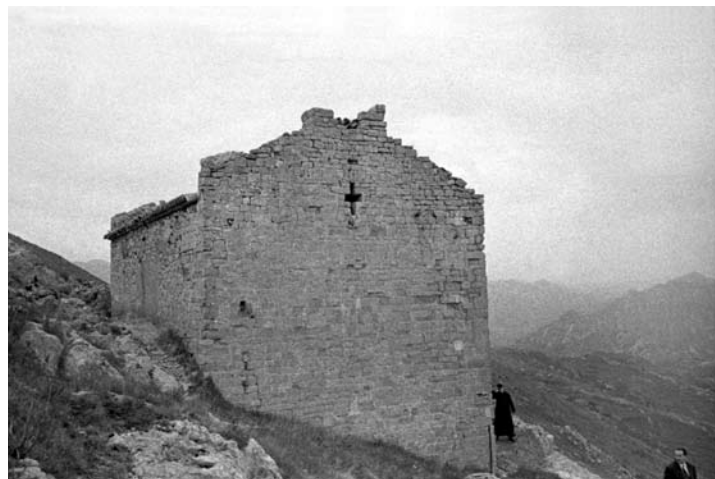
Segons que explicava mossèn Escobet, el temple "se resiente del paso de los siglos y en la actualidad, su techo está deteriorado". FOTO: ARXIU SPAL, MAIG DE 1956.

*naturalmente, se resiente del paso de los siglos y en la actualidad, su techo está deteriorado y necesita una reparación a fondo para salvar el edificio de la influencia de las lluvias, como también restaurar algunos añadidos realizados no de acuerdo con el estilo dominante y clásico de dicha Capilla [...] (7). El rector acaba sol·licitant de la Corporació que subvencioni, amb la quantitat necessària, la conservació i reparació de la capella. L'escrit té l'interès afegit de la documentació que aporta, que denota el grau de formació i d'erudició d'aquell religiós, i és obvi que la seva petició no va caure en l'oblit, per bé que l'actuació no va ser immediata. Unes fotografies dipositades al fons documental del Servei de Catalogació i Conservació de Monuments (SCCM), l'actual Servei de Patrimoni Arquitectònic Local (SPAL) de la Diputació de Barcelona, preses el mateix mes de maig de 1956, delaten la visita que va fer el seu director, l'arquitecte Camil Pallàs i Arisa, amb el mossèn, on es pot veure l'estat de l'església per l'exterior i per l'interior. En elles es pot comprovar que les cobertes de la nau i de l'absis estan sense teules i amb vegetació, i els ràfecs trencats en diversos punts, però com si ja s'hi estigués portant a terme obres de restauració o s'haguessin aixecat les teules; l'espardanya, desapareguda, i els capcers de les dues testeres de la nau, molt de-*

teriorats. A l'interior, malgrat que la capella es troba mínimament arreglada, amb l'altar de formigó i els bancs de fusta, les seves parets i voltes presenten una brutícia que es pot relacionar amb l'incendi provocat el 1936.

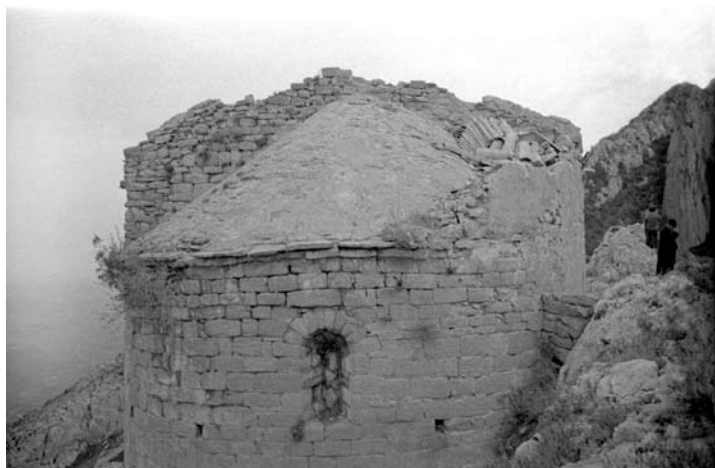
La coberta de l'absis, amb la teulada desmuntada i abans de la intervenció del Servei de Catalogació i Conservació de Monuments de la Diputació de Barcelona. FOTO: ARXIU SPAL, MAIG DE 1956.

El primer ofici de Camil Pallàs adreçat al president de la Diputació data del 2 d'octubre de 1958 i hi reflecteix la preocupació del rector respecte a la coberta de l'església, "que debe rehacerse completamente, ya que las humedades pueden poner en peligro la solidez de la bóveda antigua". A continuació, Pallàs detalla les obres a fer: "La superficie total de cubierta y ábside es de 138 m<sup>2</sup>; evaluando los trabajos de desescombros de los restos y cubrición con teja árabe e impermeabilización del lecho de las mismas en la cantidad de 224 ptas el metro cuadrado, asiende el presupuesto de tales obras a la cantidad de 30.912 ptas". En una fotografia de 24 de gener de 1959, la coberta seguia en el mateix estat de 1956.

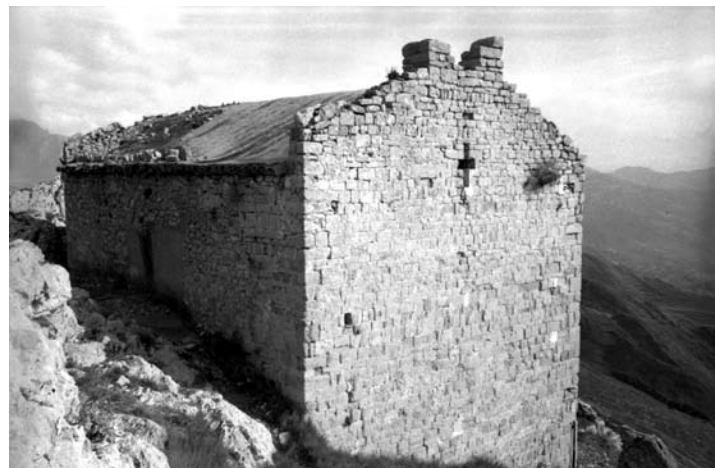
El 1959, encara no s'havia refet la coberta, que seguia sense teules. Camil Pallàs hi col·locaria, finalment, una coberta de lloses de pedra. FOTO: ARXIU SPAL, 24 DE GENER DE 1959.

El 1966, la coberta encara no s'havia enllestit, i Pallàs, en data 26 de març, tornava a demanar 100.000 ptes a la Corporació per continuar les obres, ja que estava pendent "la terminación de la cubierta de enlosado del tejado y ábside, para evitar el daño causado por humedades y embellecimiento del conjunto singular, donde se halla emplazada". Encara s'hi van generar, per part de Pallàs, dues peticions de subvencions més i sempre sota el mateix concepte, "cubrición de la Iglesia de San Pedro de Madrona", una de 12 de març i

tina del monument. El fet que la teulada fos substituïda per lloses de pedra redunda en aquest criteri, tot i que no es va menystenir introduir millores funcionals, que en certa manera allunya la intervenció d'aquella autenticitat medieval, com és el cas de la col·locació d'un paviment ceràmic i del repicat de la roca a l'interior del temple per uniformar el terra.

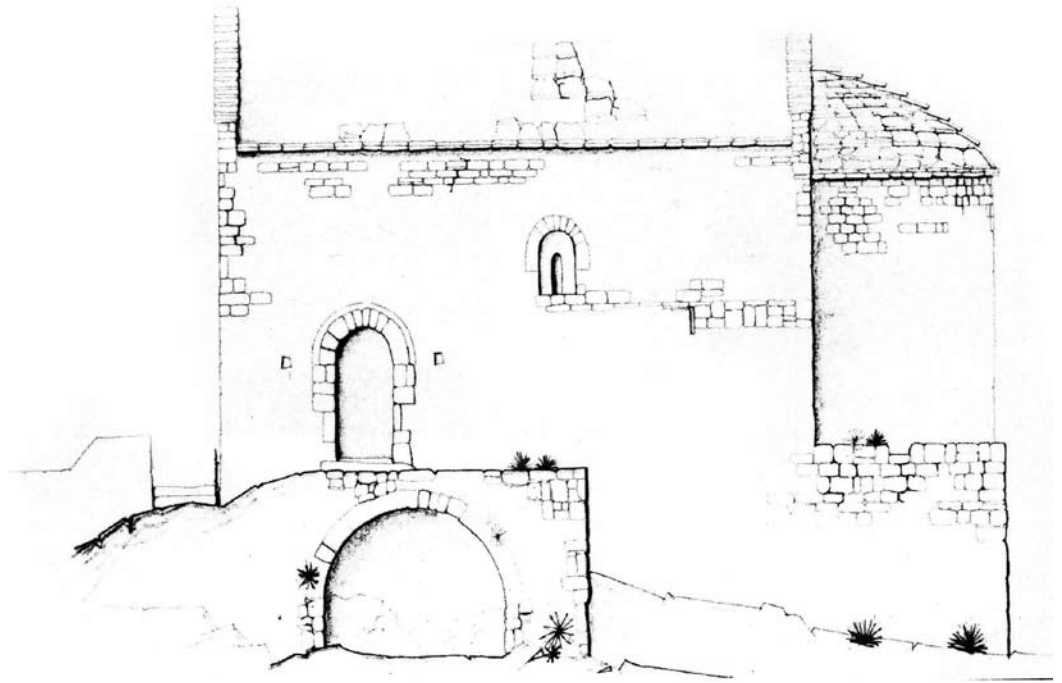
Alçat sud de l'església, aixecat per la Càtedra Gaudí, de la Universitat Politècnica de Catalunya, i publicat el 1973 al llibre *De re restauratoria*, com a "edifici exemple d'adaptació al terreny".

Els únics plànols (o millor, croquis) que es van aixecar de l'església, encara al segle xx, daten del 1973, i van ser realitzats per la Càtedra Gaudí, de la Universitat Politècnica de Catalunya, en el marc dels IV i V cursos de *Conservación y restauración de monumentos y ambientes*, dirigits pel doctor arquitecte Joan Bassegoda Nonell. Els plànols van ser publicats en un article del Dr. Bassegoda, recollit en el llibre *De re restauratoria* (8), que també incloïa diverses lliçons o ponències impartides en els mateixos cursos o en altres congressos, i que va constituir una efemèride, ja que en l'editorial es commemorava el 10è aniversari de la promulgació de la Carta de Venècia, document redactat en el II Congrés Internacional d'Arquitectes i Tècnics de Monuments Històrics, celebrat el maig de 1964 en l'illa de San Giorgio Maggiore. Era l'ocasió, doncs, d'analitzar el document i aplicar els seus criteris, especialment pel que fa a l'obligada documentació dels edificis, tant gràfica com escrita, en qualsevol procés de conservació, restauració o excavacions. I per aquest motiu, Bassegoda aportava un estudi de l'estètica de l'arquitectura romànica llombarda, amb profusió de fotografies i plànols d'edificis d'aquest període, entre els quals hi ha l'església de Sant Pere de Madrona, amb dos plànols: una planta zenital del temple i el seu entorn, amb la penya, el mur de tanca del cementiri i el camí d'accés, i un alçat de la façana de migdia.

güents: 1. Deformacions de la planta (per errors de replanteig, aprofitament de murs més antics, superposicions d'edificis, adaptació al terreny i restauracions). 2. Deformacions en alçat (assentaments per cessió de murs i fonamentacions, desplom de murs i columnes, esquerdes en les voltes, addicions i variacions cromàtiques). El que interessa destacar aquí és la classificació que fa de les deformacions de l'església de Madrona. En el plànol de coberta, el mur de ponent de l'església està traçat en diagonal respecte als murs de tramuntana i de migdia, per la qual cosa l'inclou en el grup de "muro de fachada desviado", una afirmació que no concorda amb els plànols arquitectònics i arqueològics aixecats pel Servei de Patrimoni Arquitectònic Local a partir del 2003, quan es van iniciar els estudis previs de cara a la restauració de l'església. Com tampoc no coincideix la inclusió estilística ni cronològica de l'església que ens ha arribat, dins del romànic llombard, ja que tant la documentació com les excavacions i els estudis artístics han permès datar-la de finals del segle XII o començaments del XIII, per bé que s'assenta en unes estructures arquitectòniques anteriors, relacionades amb l'antic castell de Madrona. Respecte a l'alçat de la façana sud, Bassegoda la mostra amb encert com un exemple d'"adaptació al terreno".

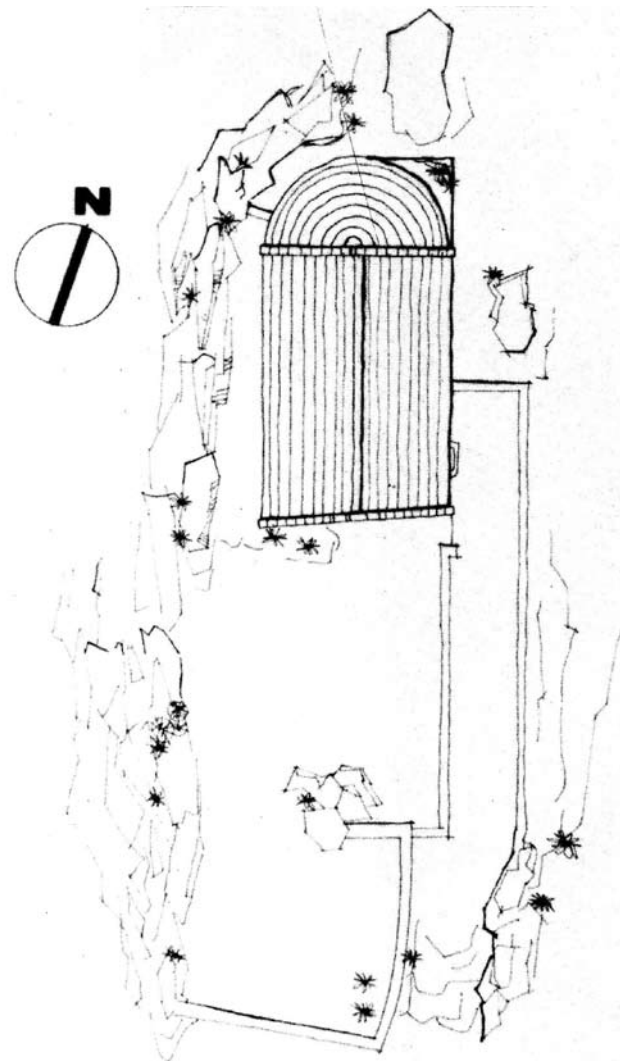
Planta de l'església i el seu entorn, que va servir a Joan Bassegoda per classificar l'església dins del grup de "muro de fachada desviado". Extret del llibre *De re restauratoria*, Càtedra Gaudí, UPC, 1973.

Es tracta d'un estudi crític i comparatiu de diverses esglésies, que posava l'accent en els tipus de deformacions que oferien i que, segons Bassegoda, podien classificar-se en els grups se-
