L'altar del *martyrium*

Jordi Principal

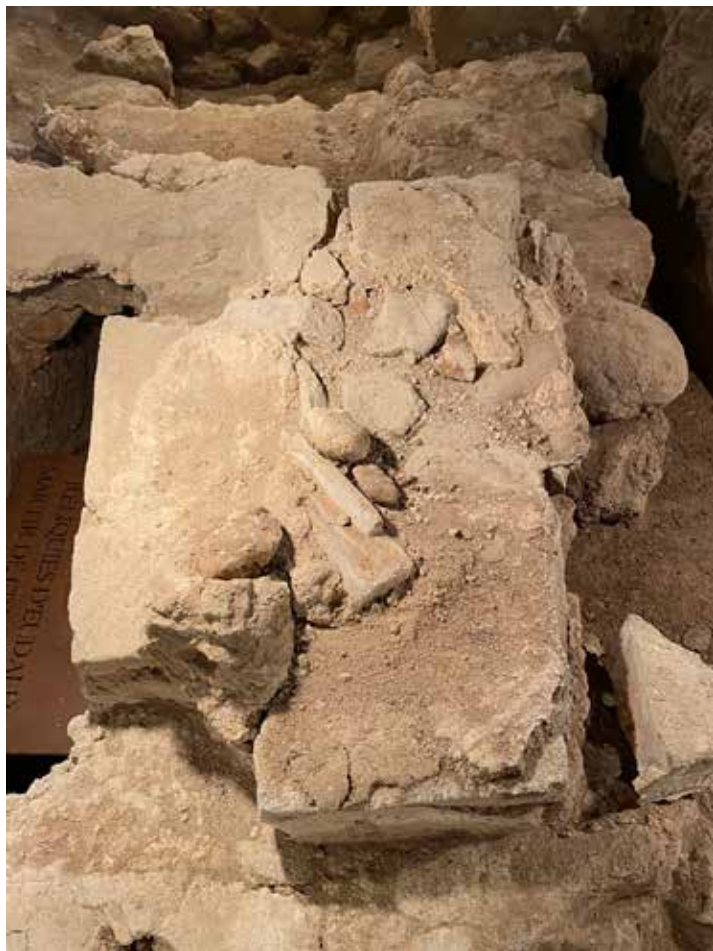
Vista general de les restes de l'altar; al centre s'hi pot apreciar un fragment de tègula integrat en l'aparell constructiu.

74 cm, de la qual només se n'han conservat uns 12 cm d'alçada (Riu 1981, 334; 1983, 352). Es tracta d'una construcció massissa, d'obra, bastida a base de maons i morter de calç i sorra, amb els angles NE i SO entrats, en negatiu. A partir de l'empremta deixada en el morter que en cobreix les parets d'aquests dos espais buits, i que els hi dona un aspecte de quart de cercle, és possible inferir que s'hi haurien encastat molt probablement sengles pilars cilíndrics destinats més a embellir la part frontal de l'altar com a accessò-

ris que no a servir de suports estructurals d'una taula o ara. Si bé resulta impossible determinar-ne el diàmetre, molt probablement el cos dels pilars sobrepassaria el perímetre de l'altar. Així mateix, l'estructura mostra restes parcials d'un revestiment.

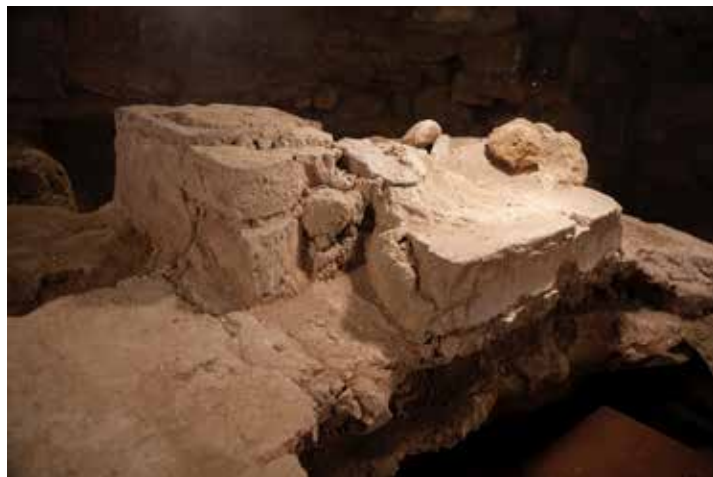
Vista frontal de les restes de l'altar; s'hi pot apreciar l'aparell constructiu d'obra, així com el revestiment de l'estructura. També són visibles en secció el paviment IV/UE 13 (sobre el qual munta l'altar), i del paviment original del conjunt sepulcral (UE 14), situat sota l'anterior. FOTO D. MORELL

J. Pujades, a partir de la seva intervenció en la rotunda de Sorba el 1994, confirmà que l'altar havia estat construït damunt del paviment esmentat pel Dr. Riu (paviment IV del Dr. Riu; UE 13 de Pujades). Però també documentà l'existència d'un paviment (UE 14), igualment d'*opus signinum*, previ al paviment IV del Dr. Riu, però ambdós de factura molt similar (cf. Foto 2). Segons Pujades aquest semblava haver estat el terra original que tapava la inhumació (Pujades 1994, 17-18; 1998, 188). Així mateix, va comprovar que l'altar muntava
