Inventaire des plafonds peints médiévaux de Perpignan

Olivier BRU*
Ville de Perpignan

Inventory of the medieval painted ceilings in Perpignan

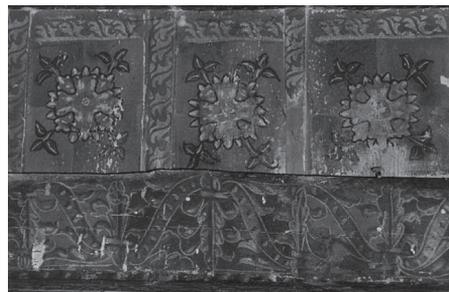
[Fig. 1] 4 rue de l'Anguille, détail du plafond peint xive siècle.

- Trois rapports de fouilles archéologiques (DFS) traitent le sujet: celui de la Casa Julia par Sandrine Conan (HADES); le numéro quatre de la rue de l'Anguille [fig. 1] par François Guyonnet (AFAN); la chambre de la reine du palais des rois de Majorque par Agnès Marin (HADES).
- Des observations documentées majoritairement effectuées par les membres de la DirPA sur le terrain. Certaines ont pu être recoupées avec les bases de données patrimoniales du Ministère de la Culture.

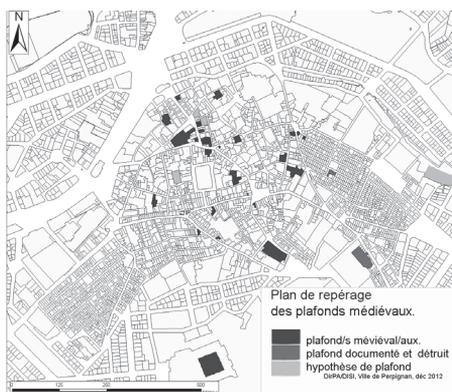
A la date de la rédaction de ce texte il en résulte trente cinq bâtiments –dont trente bâtiments privés, un seul édifice religieux et quatre édifices publics– regroupant quarante-sept plafonds médiévaux. Ils sont figurés en bleu sur le plan [fig. 2].

[Fig. 2] Plan recensant les plafonds médiévaux inventoriés dans le centre historique de Perpignan, fonds cadastral numérisé, DirPA & D.I.S.I, Ville de Perpignan.

Cette carte a pour intérêt principal de figurer pour la première fois la répartition spatiale des plafonds médiévaux identifiés sur l'ensemble de la ville. On

est immédiatement surpris par le nombre important de sites. Leur présence est plus importante dans le quartier Saint-Jean qui est aussi celui qui fut historiquement le plus riche. C'est aussi le quartier qui fait le plus l'objet de travaux de rénovations autorisées et par-là même celui qui fait l'objet de davantage d'attention de la part des professionnels du patrimoine.

Enfin deux sites repérés (en rouge) ayant abrité des plafonds documentés et aujourd'hui disparus ont été recensés. Le premier est celui de l'église des Grands Carmes incendiée

A partir de ces observations a pu être envisagée la présence hypothétique de plafonds médiévaux dans des édifices visités. Sept présomptions (en vert) de présence de plafonds médiévaux ont été figurées sur cette carte. Les critères cumulatifs retenus pour déterminer ces présomptions sont:

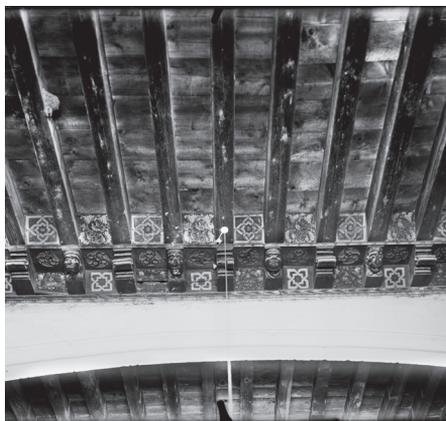
[Fig. 3] Tribune disparue de l'ancienne église du couvent des Grands Carmes.

le 19 août 1944 avec la perte de la tribune sculptée et peinte [fig. 3]. Le dernier édifice est un bâtiment propriété d'un opérateur public dont les plafonds ont été détruits aux cours de travaux de réhabilitation afin de créer des logements.

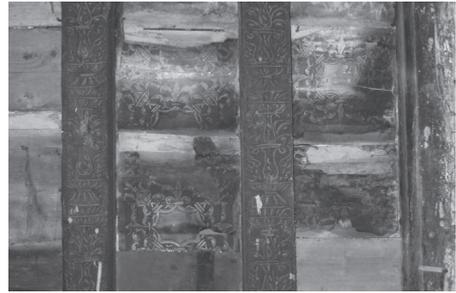
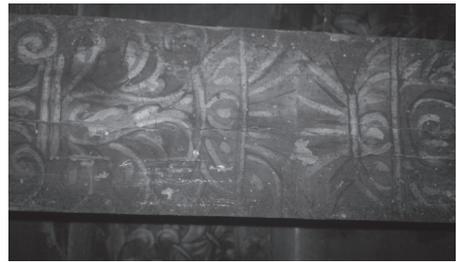
Lors de petits travaux de mise en propreté d'un local à vocation commerciale situé en rez-de-chaussée, Monsieur Alain Gélis a contacté la Direction du patrimoine et de l'archéologie (Service de la Ville) pour l'informer de la découverte d'un «beau plafond» [fig. 4 et 5]. Un plafond en canisses et plâtre (aucune datation plus précise n'a été pos-

sible après sa démolition) masquait un plafond en bois décoré de 6 m. x 5,30 mètres à environ 4 mètres de hauteur. Treize solives reposent sur des poutres sablières masquées par des baguettes moulurées auxquelles s'ajoutent des closoirs. Les merrains ou voliges ont été en partie remplacés. Les couvre-joints observables sont en partie arrachés. On observe encore la présence d'une trémie de cheminée (disparue) qui recoupe trois solives dont les extrémités sont accrochées aux solives mitoyennes par le moyen d'une barre de métal. Un mur de refend tronque la superficie originelle de cette salle qui se poursuit vers le sud sur plus de 3 mètres de long: l'emplacement des closoirs y est aisément observable. Cette partie est peinte en blanc. Le plafond est sans aucun doute d'origine médiévale.

[Fig. 4 et fig. 5] 9 rue Foy, plafond médiéval avec tapisserie fin xv^e-début xvii^e siècle.

La particularité remarquable de ce plafond est son décor peint à la main sur papier encollé sur la totalité de la surface des menuiseries (solives, closoirs, merrains). Le décor, sur fond rouge carmin, reprend des formes végétales en gris rehaussé de blanc, qui en vieillissant prend des teintes couleur or. Les couvre-joints sont peints en trompe-l'œil sur le papier.

Ce décor pourrait stylistiquement être daté de la fin du xv^e-début xvii^e siècle.

Le plafond est pour la moitié de sa surface de niveau horizontal à 4,14 mètres, et présente d'autre part une déclivité côté nord-est pour atteindre 20 cm de dénivelé à 3,94 mètres. Son état de conservation est globalement bon excepté pour ce qui est du coin Sud-Ouest qui montre des signes d'affaissement. Environ 40% des merrains ont été remplacé lors de travaux de réfection du plancher du premier étage. Les 50% restant ont été déposés, en

arrachant les couvre-joints et le papier-peint. Le papier peint est empoussiéré et semble fragile. Il est translucide à certain endroit et permet la lecture des veines du bois. Sur les 221 caissons, 70 portent encore des décors. On observe des traces ponctuelles d'attaques d'insectes xylophages. Un nettoyage précautionneux (toiles d'araignées et poussières) a été effectué par monsieur Alain Gélis qui a une formation artistique (École des Beaux-Arts).

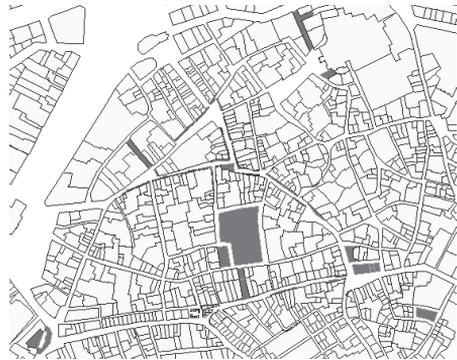
[Fig. 6] Plan recensant les encorbellements inventoriés dans l'hyper-centre historique de Perpignan, fonds cadastral numérisé, DirPA & D.I.S.I, Ville de Perpignan.

Parmi les types de plafonds médiévaux, il faut prendre en compte les encorbellements. Certains ont conservé leurs décors peints. A titre de comparaison, une deuxième carte [fig. 6] repère les encorbellements disparus (en rouge) à la suite des opérations d'alignement des rues au XIX^e siècle[3]. Sur la même carte sont indiqués les encorbellements existant encore mais ayant fait l'objet de travaux de modifications de leur apparence (en vert). A titre indicatif, le linéaire total de ces encorbellements repérés est de 665 mètres.

Les îlots et maisons disparus ont été représentés en gris afin de renforcer la perception d'un espace public restreint. Les encorbellements existants sont repérés en bleu. Un dessin de Grimm [fig. 7] daté de 1897 donne un aperçu de l'urbanisme encore fortement médiéval de Perpignan, il y a deux siècles[4].

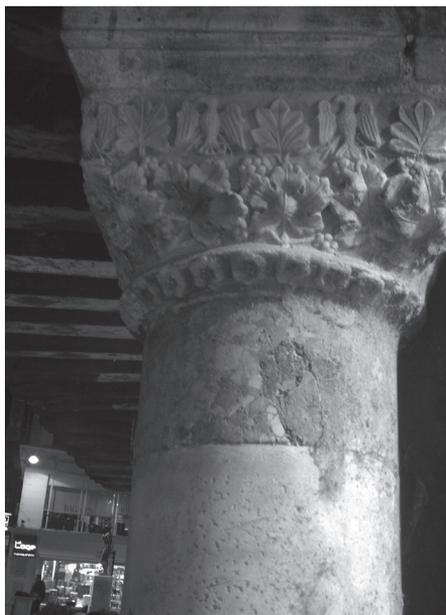
[Fig. 8] 8 rue des Marchands, colonne de rez-de-chaussée, chapiteau et colonne en pierre sculptée et polychrome.

Enfin, on peut ajouter que l'observation des demeures d'origine médiévale et en particulier à encorbellement confirme l'omniprésence de colonnes de pierre taillées, de factures différentes, faisant fonction de soutènement, comme l'on peut en observer rue des Marchands [fig. 8] pour les plus anciennes. Elles ont été remplacées au XIX^e siècle mais tout en perpétuant un dispositif plus ancien rue de la Barre et place de la Loge.

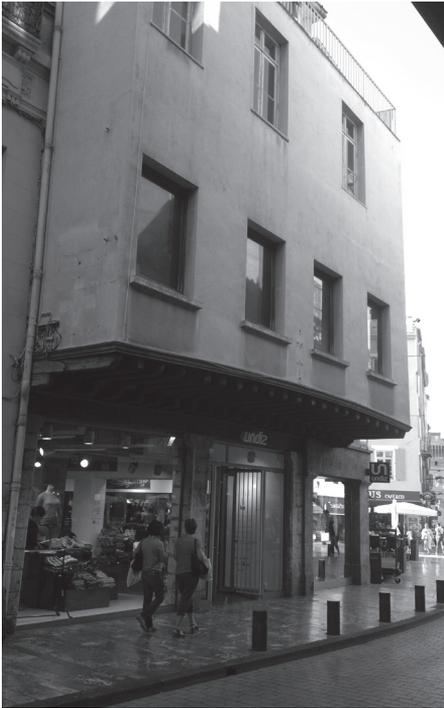
[Fig. 9] 2 rue des Marchands, colonne à l'étage.

On retrouve aussi la présence de colonnes à l'intérieur des premiers étages de plusieurs demeures médiévales ayant conservé leurs encorbellement, rue des Marchands [fig. 9] et place Rigaud [fig. 10] par exemple.

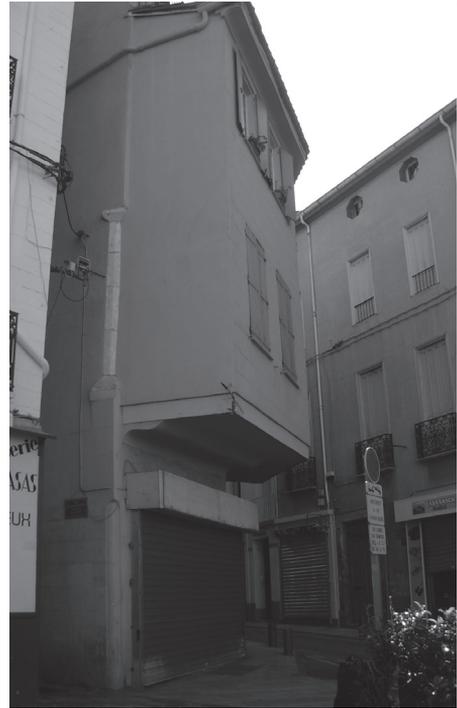
[Fig. 10] Place Hyacinthe Rigaud et rue petite La Réal.

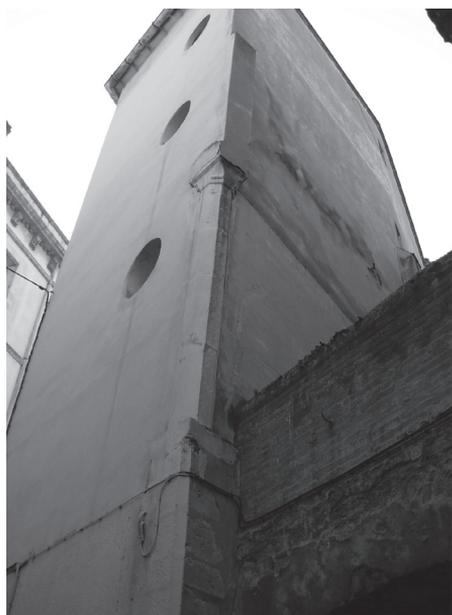
Certaines de ces colonnes sont encore clairement identifiables sur des façades mutilées à l'occasion d'une opération de réalignement. Ce sont les derniers témoignages d'encor-

[Fig. 11] 6 rue des Abreuvoirs.

bellements disparus mais non documentés, comme par exemple rue des Abreuvoirs [fig. 11] et rue du Bastion Saint-Dominique [fig. 12].

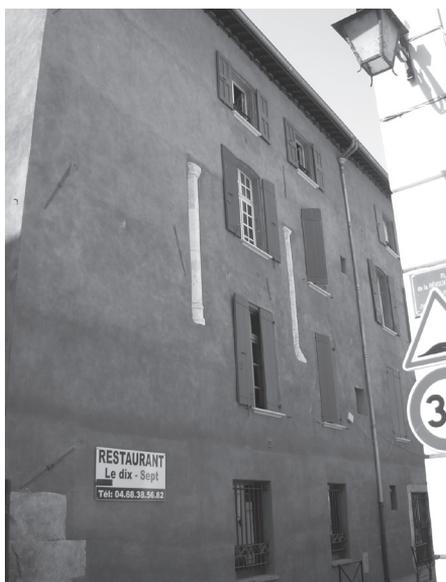
[Fig. 12] 17 rue de la Révolution Française, façade côté rue du Bastion saint Dominique.

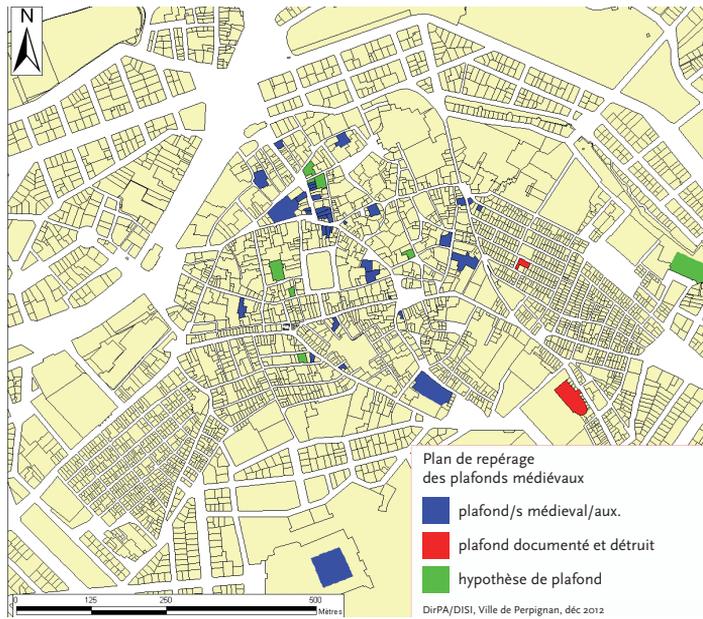
O. Bru, «Inventaire des plafonds...», fig. 2.

Plan recensant les plafonds médiévaux inventoriés dans le centre historique de Perpignan, fonds cadastral numérisé, DirPA & D.I.S.I, Ville de Perpignan.

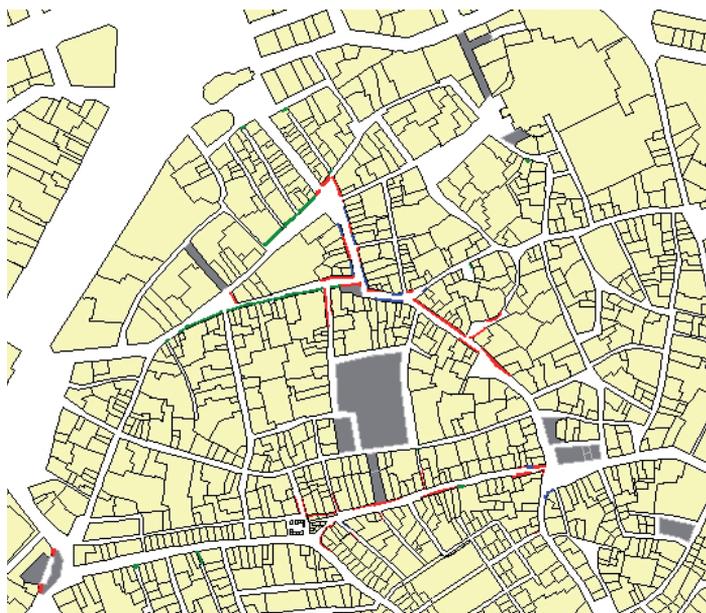
O. Bru, «Inventaire des plafonds...», fig. 6.

Plan recensant les encorbements inventoriés dans l'hyper-centre historique de Perpignan, fonds cadastral numérisé, DirPA & D.I.S.I, Ville de Perpignan.
