# LES EXCAVACIONS ARQUEOLÒGIQUES AL CASTELL DEL CATLLAR (TARRAGONÈS)

*Marta Fontanals, Josep Maria Vergès i Josep Zaragoza*

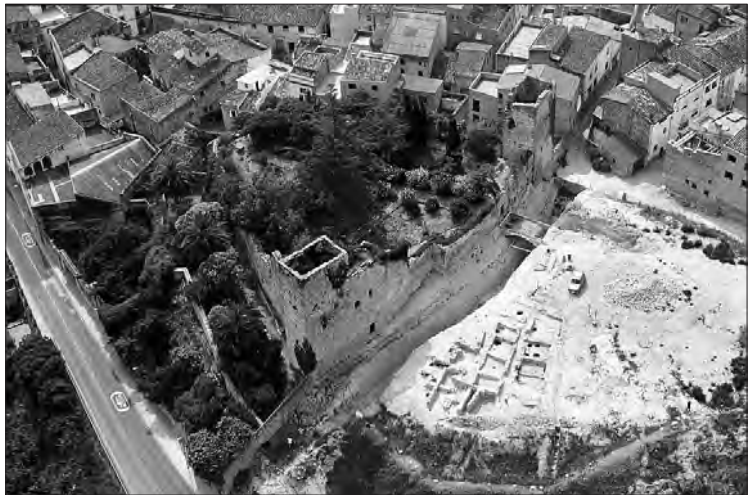
□ Figura 1:  
El castell del  
Catllar abans de  
la intervenció  
arqueològica. Al  
davant, el fossat i  
el jaciment de l'Era  
del Castell excavats  
(A. Rifà).

Entre els anys 2003 i 2004 es dugueren a terme excavacions arqueològiques a l'interior del recinte murallat del castell del Catllar. Prèviament, els anys 1996 i 1998 s'havia excavat el fossat i l'any 1997 el poblat protohistòric de l'Era del Castell,<sup>1</sup> ubicat al mateix turó. Una vegada finalitzats aquests treballs arqueològics i amb l'objectiu de recobrar l'espai pel municipi i dotar-lo d'un ús cultural, l'Ajuntament del Catllar emprengué el procés de rehabilitació i posteriorment el de museïtzació de la fortalesa i l'entorn immediat. Avui dia és la seu del Centre d'Interpretació dels Castells del Baix Gaià.

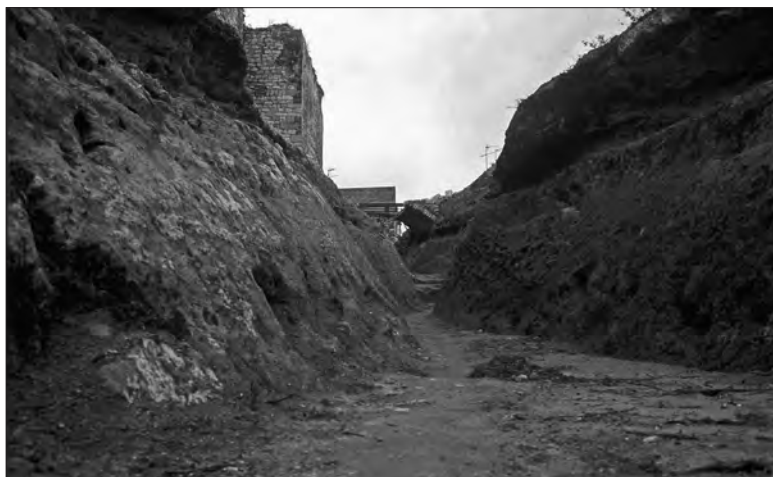
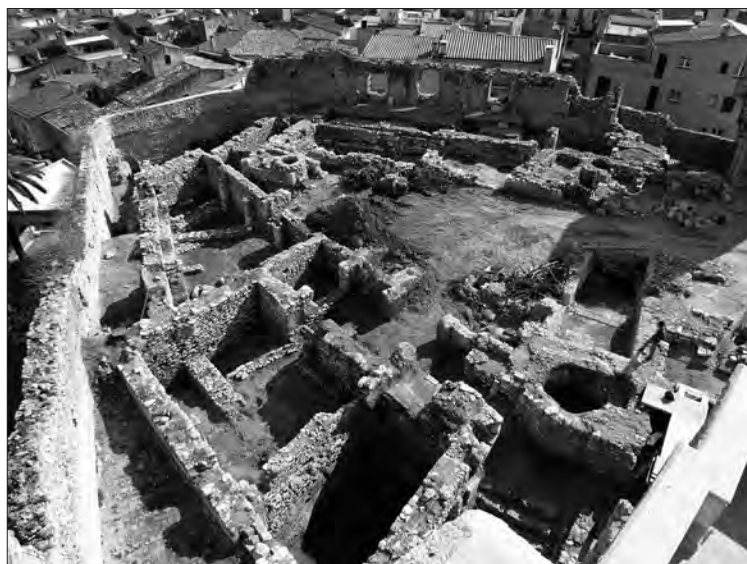
□ Figura 2: Procés d'excavació del fossat del Castell del Catllar (J. M. Vergès).

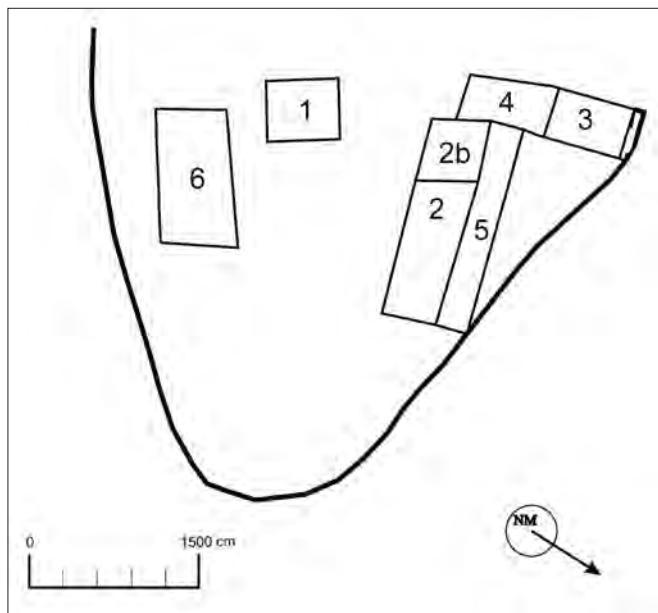
□ Figura 4: Esquema de les estructures constructives que formaven el castell del Catllar en els segles XI i XII i la seva organització. El perímetre negre correspon al del turó (J. Zaragoza).

Les excavacions arqueològiques, però, van posar de manifest que amb anterioritat a aquesta data, molt probablement al segle X, el turó ja era un enclavament fortificat. Aquesta hipòtesi es basa en la troballa de dues construccions: el basament d'una torre de planta quadrada (Figura 4 – número 1) i els vestigis d'una edificació feta de tàpia (Figura 4 – números 2 i 2b). En el primer cas, s'exhumaren les restes d'unes parets construïdes amb pedra lligada amb morter de calç i arena que configuraven una estructura de planta de tendència quadrangular, identificable amb la base d'una torre d'un perímetre extern de 660 x 540 cm i intern de 290 x 240 cm. Pel que fa a la construcció feta en tàpia, es documentaren, incorporades en murs construïts en els segles XV i XVI, fragments de parets que conservaven el basament fet de pedra i morter de calç i arena i part de la tàpia superior. A partir d'aquestes restes i de

les empremtes que aquesta construcció deixà en un edifici aixecat posteriorment, s'ha pogut establir que es tractaria de dues construccions aparionades: una de planta rectangular (Figura 4 – número 2) i una altra de planta quadrangular que podria respondre a una morfologia de torre (Figura 4 – número 2b).

Com s'ha esmentat, al segle XII es construiria la torre de planta de tendència rectangular (Figura 4 – número 3), avui dia conservada íntegrament, que es troba a l'esquerra de la façana principal del castell i que es coneix com a *torre nord*. A aquesta construcció, en un primer moment exempta i amb la porta d'accés situada a la façana sud i protegida per un matacà, al llarg del segle XII se li adossà un edifici de planta rectangular (Figura 4 – número 4), que igualment ha perdurat fins a l'actualitat. Probablement és en aquest mateix segle quan es refà i s'amplià l'edificació primigènica feta de tàpia (Figura 4 – número 5), utilitzant ara però la pedra lligada amb morter de calç i arena. La morfologia que dibuixen les restes de les parets d'aquesta construcció semblaria indicar que les reformes respondrien a l'habilitació d'una construcció similar a un casal.

També a aquesta època atribuïm, tot i que hipotèticament, els vestigis d'unes parets de pedra i calç situades al sud de les edificacions existents, i que configurarien un edifici de morfologia similar al descrit en el paràgraf anterior (Figura 4 – número 6). D'altra banda, la localització d'una sèrie de forats de pal alineats entre el fossat i l'anomenada torre nord faria pensar en la possible existència d'una estacada en aquest indret, que reforçaria el caràcter defensiu d'aquestes edificacions. En aquest sentit, no es pot descartar que en aquest mateix moment s'hagués aprofitat la muralla de l'edat del ferro per completar la protecció del turó, especialment a la meitat est, ja que en aquesta cronologia presentava un bon estat de conservació.<sup>13</sup>

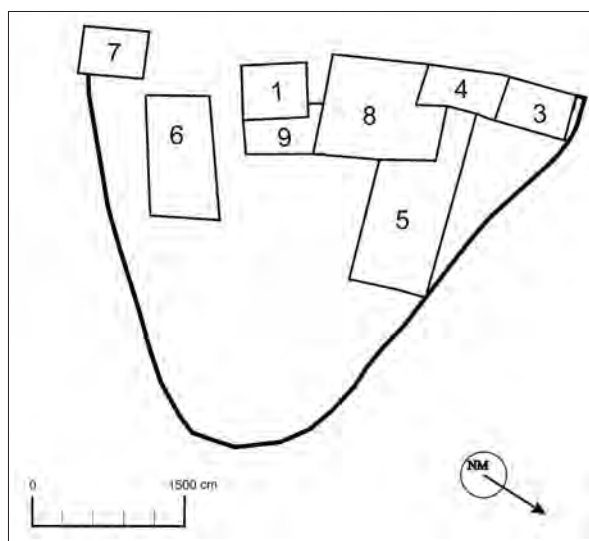
□ Figura 5: Esquema de les estructures constructives que formaven el castell del Catllar als segles XIII i XIV i la seva organització. El perímetre negre correspon al del turó (J. Zaragoza).

La torre s'ubica en paral·lel a la torre ja existent a l'extrem sud del turó (Figura 5 – número 7). Conservada íntegrament, presenta unes característiques similars a l'altra torre, amb la mateixa alçada però amb una planta quadrangular de dimensions lleugerament menors. Molt propera a aquesta torre i annexada a la primera torre existent a la fortalesa, s'aixecà una construcció en pedra (Figura 5 – número 9) de la qual només es conserven part de les parets integrades en construccions dels segles XVI i XVII i de la que en desconeixem la funció. Aquestes edificacions i les situades més al nord queden unides amb l'habilitació d'un nou edifici (Figura 5 – número 8). Tot i que avui dia només se'n conserva el tram de paret que formava part de la façana principal del castell amb les impostes dels arcs que sostenien la volta i restes de parets incorporades en d'altres més modernes, per les seves característiques podríem apuntar que probablement es tracta d'una edificació amb una aparença similar a la d'una gran sala gòtica.

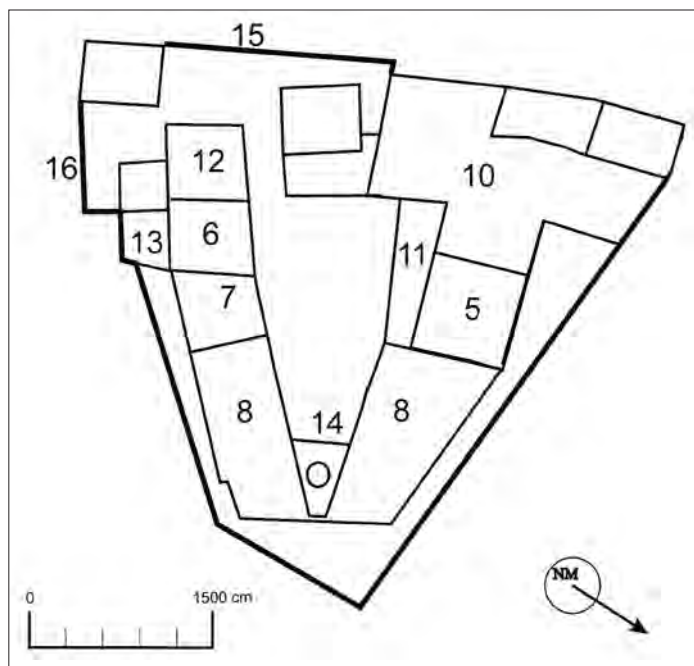
□ Figura 6: Esquema de les estructures constructives que formaven el castell del Catllar als segles XV i XVI i la seva organització. El perímetre negre correspon al recorregut de la muralla (J. Zaragoza).

L'excavació arqueològica ha permès constatar també que en paral·lel a aquest creixement es produeix una modificació de les construccions ja existents i que bàsicament consisteix en la compartimentació dels espais (Figura 6 – números 5 i 6).

que al segle XV, produint-se però algunes modificacions. Així, les construccions a l'interior del castell continuen articulant-se al voltant del pati que manté unes dimensions molt similars i on s'excavà un pou a l'extrem oest (Figura 6 – número 14).<sup>17</sup> Les mides i característiques d'aquestes dependències tampoc no varien substancialment, i es produeixen únicament algunes reformes relacionades, molt probablement, amb canvis en la funcionalitat dels àmbits, com seria el cas dels àmbits número 12 i 13 (Figura 6), transformats en molí d'oli i forn de pa respectivament. On es produïren les modificacions més notables fou a l'àrea nord-est del castell ja que s'habilità un gran celler amb diversos espais destinats tant a la transformació com a l'emmagatzematge del vi (Figura 6 – número 10), que implicà una redistribució dels espais existents en aquesta àrea; i també, ja a finals del segle XVI a la part sud-est del castell, que es refà per construir-hi unes estances de dimensions considerables que en la documentació figuren com als estudis nous.<sup>18</sup>

Entre els segles XIV i la primera meitat del segle XV es produí un canvi important en l'aspecte defensiu del castell en ser substituïda la muralla de tàpia per una de pedra (Figura 6). Es tractà d'un procés gradual, ja que arqueològicament s'ha documentat que la construcció de la nova muralla es féu d'oest cap a est partint de l'anomenada torre nord i finalitzant a la sud. Dins d'aquest procés, però, és molt probable que el tram corresponent a la façana principal fos el primer on se substituí la tàpia per la pedra. De l'única part de la muralla conservada íntegrament en alçada se'n desprèn que a més de les espitlleres estava coronada amb merlets amb portelles i tenia el corresponent pas de ronda. Amb les reformes fetes en el segle XVI la part superior de la muralla es transformà completament i aquest mur passà de tenir una aparença eminentment defensiva a conformar les parets d'una residència senyorial fortificada.

També relacionada amb la defensa del castell hi trobem la substitució del pont llevadís, que a través de la documentació se sap que hi havia al segle XV,<sup>21</sup> per un pont fix d'obra durant la primera meitat del segle XVI (Figura 4 – número 15) i l'habilitació en aquesta mateixa època d'un altre portal d'accés al castell, en aquest cas a la façana sud (Figura 6 – número 16), amb
