NOVES APORTACIONS A LA PERIODITZACIÓ DE L'ESGLÉSIA VELLA DE RELLINARS

M. Gemma Garcia i Llinares, Antonio Moro i Garcia

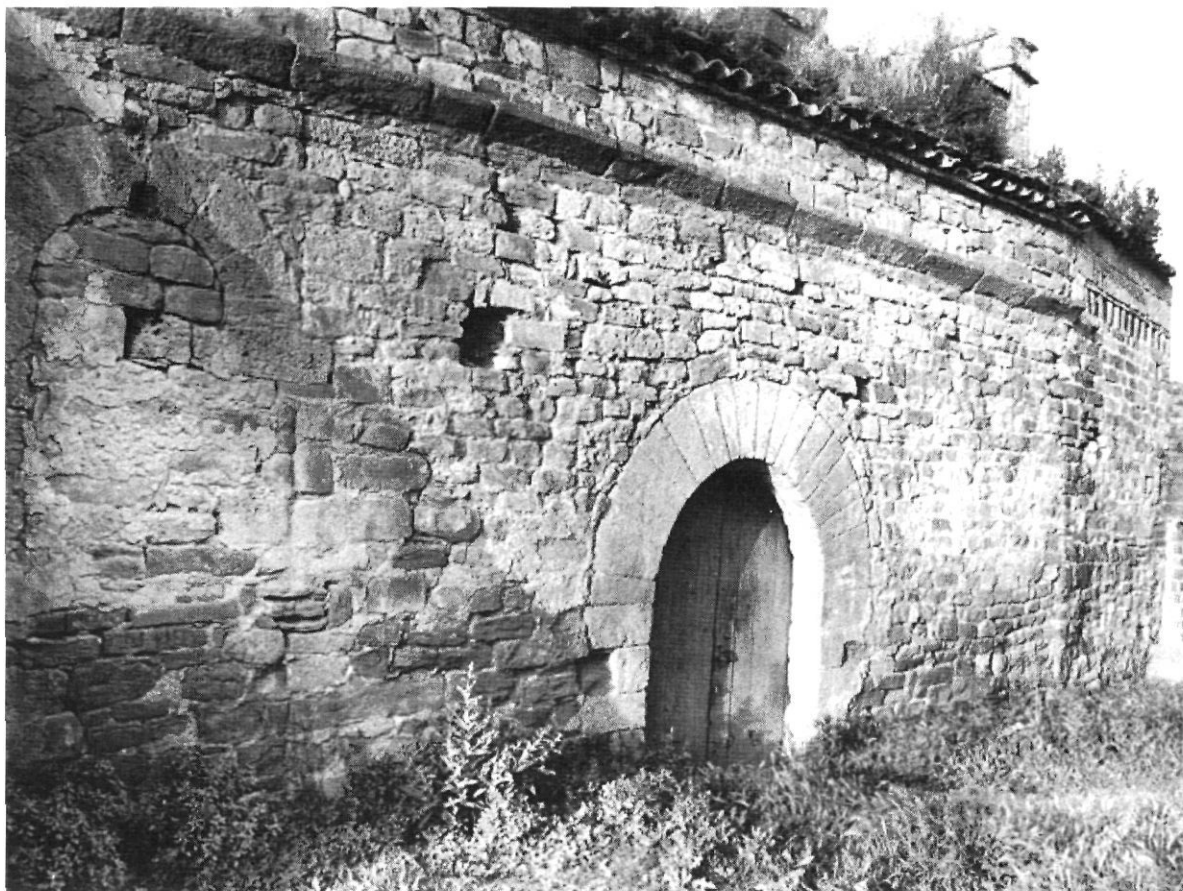
Església Vella de Rellinars. Façana sud de l'església preromànica, amb les diferents fases constructives: absis, nau i ampliació moderna de la nau. Fotografia del Servei de Catalogació de la Diputació de Barcelona, realitzada el 28 de juny de 1965, nùm. de reg. 49.657; còpia del Museu de Terrassa, nùm. de reg. 15.

La lectura del parament sud exterior de l'edificació ens ha permès diferenciar tres moments constructius: l'absis i transsepte, la nau i una ampliació d'aquesta a l'oest, d'època posterior.

La primera estructura, que correspon a l'absis i el transsepte, presenta una manca de connexió constructiva amb la nau: tan sols a mitja alçada presenta tres fileres connectades amb el parament de la nau, i observem clarament que corresponen a una solució posterior de lligam entre elles. També el tipus de pedra utilitzada és diferent, ja que està format per lloses i carreus més grans. Aquestes dues diferències ens porten a pensar que no correspon a una construcció contemporània.

La nau presenta una construcció de pedres més petites que el transsepte, disposades en filades. Una observació ens permet veure dues transformacions diferenciades, que són la construcció de la porta dovellada i el cos superior, format per una decoració de línia d'imposta i teulada, del qual pensem que es tracta d'una restauració d'època moderna.

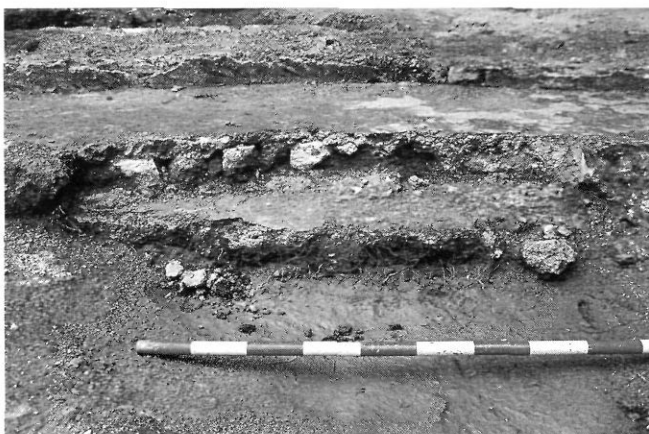
Església Vella de Rellinars. Nau interior de l'església romànica després dels treballs de neteja. A primer terme l'absis, i al fons el paviment de pedres i la porta tapiada. Foto dels autors, octubre de 1994.

Tot resseguint la paret interior del mur sud s'observen trossos d'una pavimentació construïda amb pedres disposades de manera regular i que estan assentades sobre una preparació de terra. El paviment està disposat en forma descendent vers el sud.

La façana oest es presenta parcialment conservada en alçat; s'hi observa la porta acabada amb arc de mig punt i que podria correspondre a l'accés original. El paviment de pedres, descrit anteriorment, ve a morir a aquesta porta; es tracta de dues construccions contemporànies. Aquesta porta va ser tapiada i inutilitzada en un moment posterior.

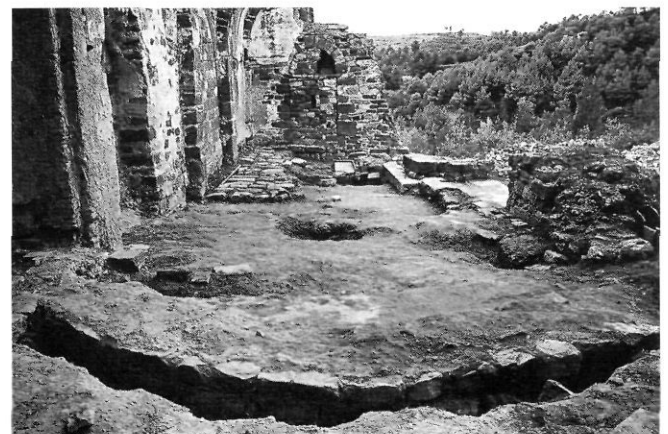
Detall de l'absis i de la doble pavimentació en *opus signinum*. Foto dels autors.

La construcció més antiga localitzada al conjunt correspon a una estructura de forma absidal amb un arrebossat original de sorra i calç, i una doble pavimentació en *opus signinum*⁵ assentada directament sobre el terreny natural. Aquesta estructura se'ns presenta aïllada estratigràficament, ja que no se n'ha realitzat cap excavació en extensió i, per tant, no vam trobar cap possible lligam entre ella i altres estructures. Aquest fet ens ha portat a

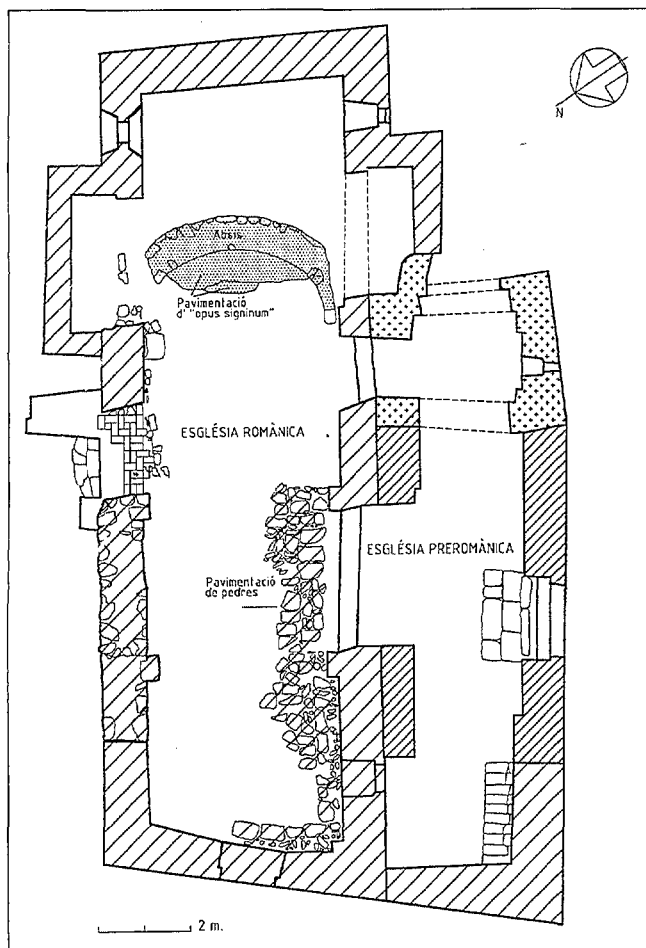
Església Vella de Rellinars. Diferents etapes constructives. Dibuix dels autors.

En el nostre estudi hem observat que en el conjunt de l'Església Vella de Rellinars distingim quatre etapes constructives clarament diferenciades: una a l'època romana, una a l'època preromànica, una altra a la romànica i la darrera al segle XVII, a més de reformes puntuals en alguns moments, com és el cas de l'època gòtica, en què van obrir-se accessos entre les dues naus. El darrer ús del conjunt estaria relacionat amb l'activitat agrícola, com així ho constaten les empremtes d'una premsa de vi i les fotografies conservades al Museu de Terrassa.
