MOLINS FARINERS DEL MARESME: DARRERES INTERVENCIONS (2003-2012)

La recuperació del patrimoni pre-industrial

A cura de Jaume Vellvehí i Altimira

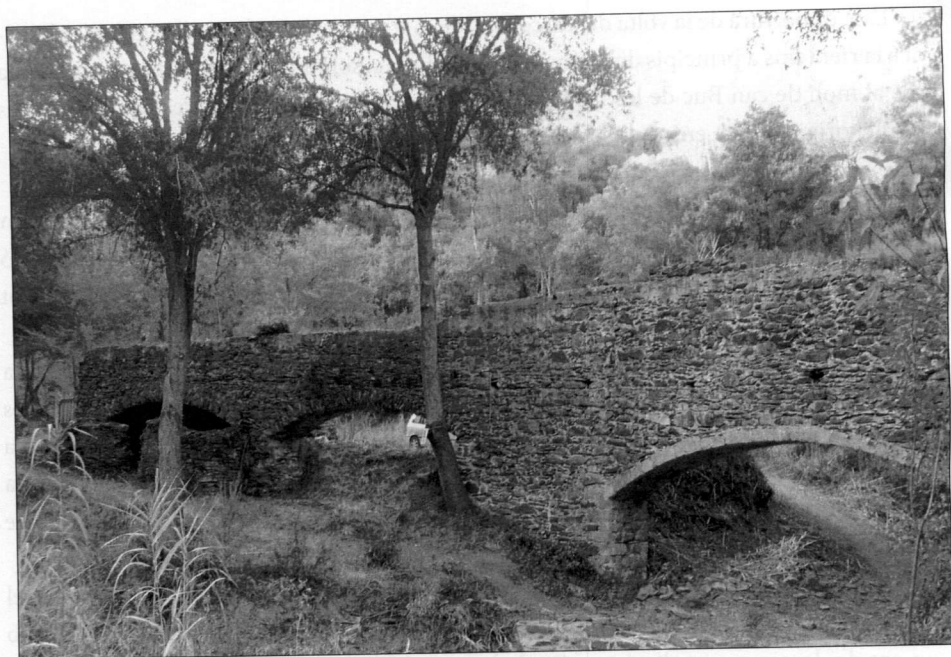
El molí d'en Jordà, també dit de la Taverna.

Destaca l'aqüeducte monumental que conduïa l'aigua fins al molí i que travessa la riera de la qual es subministrava forces metres més amunt donat el desnivell que s'ha de guanyar. Una de les arcades de l'aqüeducte, la més gran i més propera a la riba esquerra, és diferent a la resta per haver-se ensorrat, cosa que obligà a refer-lo, probablement cap al segle XVIII.⁷

El mes de juny del 2008 l'Ajuntament de Santa Susanna va aprovar la declaració com a Bé Cultural d'Interès Local (BCIL) del molí d'en Jordà. El mateix any l'empresa Catpatrimoni va elaborar un projecte d'intervenció que contemplava actuacions de consolidació i rehabilitació del molí.⁸ Només se'n va poder dur a terme una primera actuació de neteja i desbrossament que posà en evidència una tercera arcada en la riba dreta.

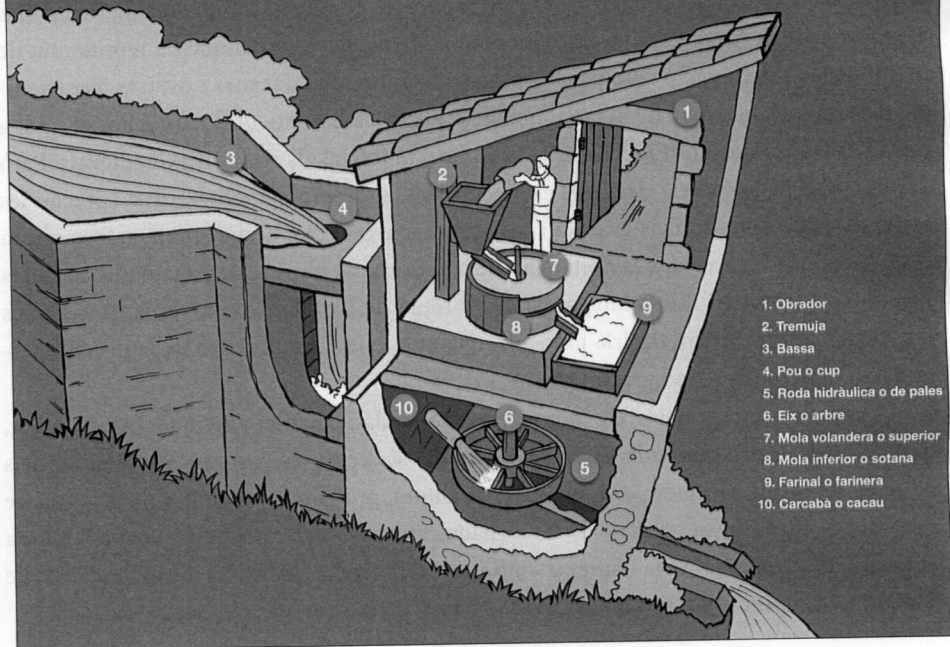
1. Obrador
2. Tremuja
3. Bassa
4. Pou o cup
5. Roda hidràulica o de pales
6. Eix o arbre
7. Mola volandera o superior
8. Mola inferior o sotana
9. Farinal o farinera
10. Carcabà o cacau
