DARRERES INTERVENCIONS ARQUEOLÒGIQUES
A LA CIUTAT IBÈRICA DEL MOLÍ D'ESPÍGOL
(TORNABOUS, L'URGELL)

Jordi Principal, M. Pilar Camañes Villagrasa i Meritxell Monrós González

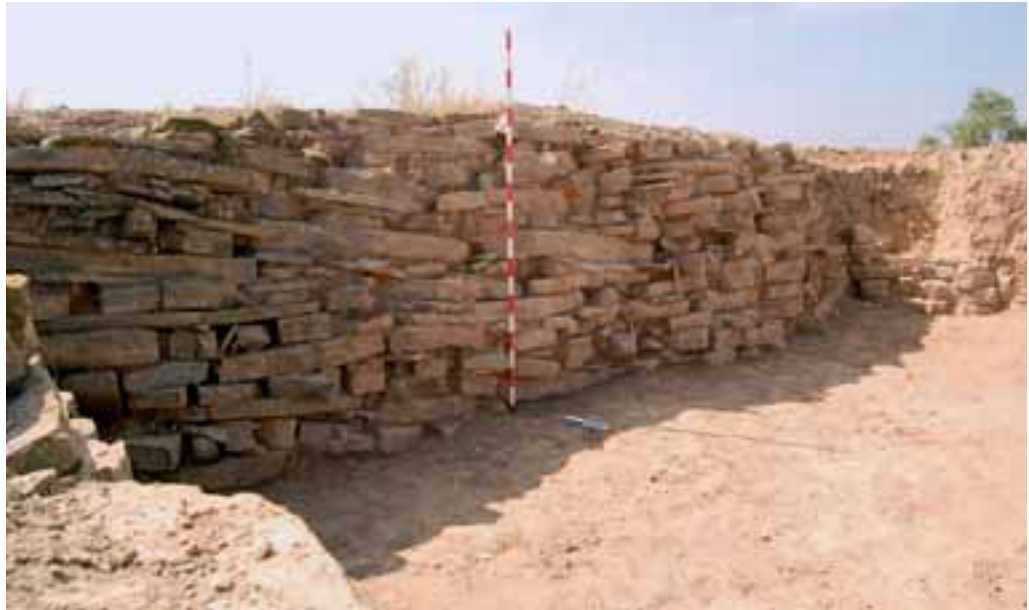
Foto 1.
Cortina MR 11030
i mur T-2 al fons.

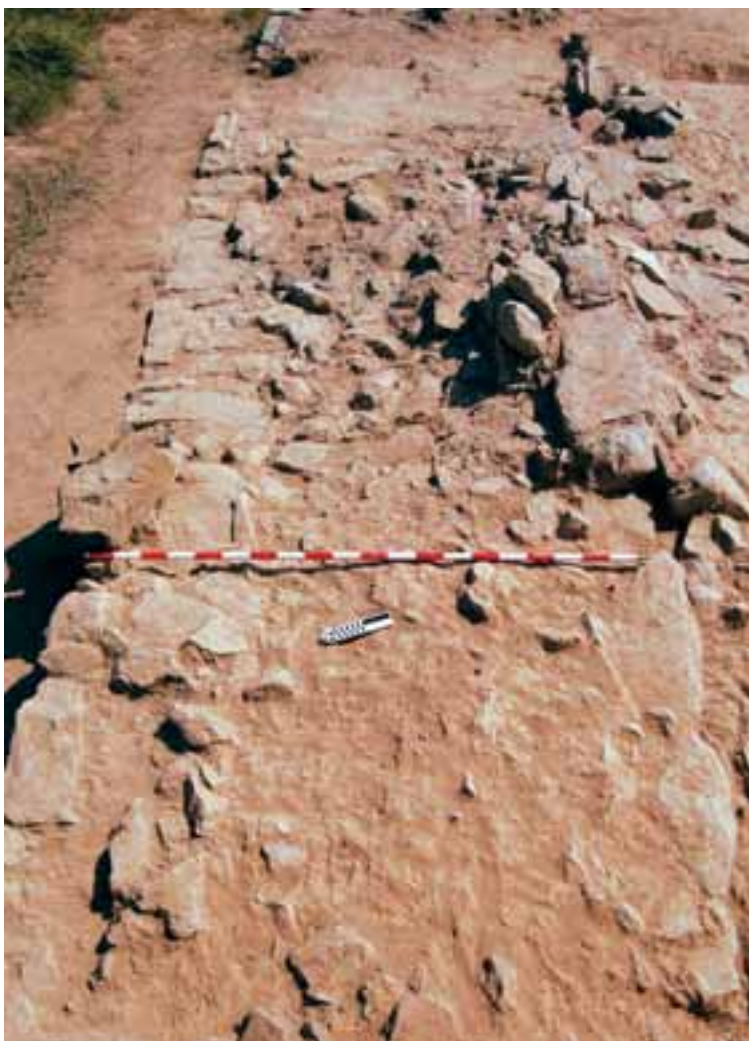
Foto 2.
Muralla MR 10101

provar el sistema constructiu d'aquesta amb prou detall: es tracta d'una estructura d'aparell emplençton, doble parament de pedra sorrenca grisa de carreus de format mig i tall curat, combinant la disposició al llarg i través de manera no regular, amb rebliment de grava i pedra (foto 2).

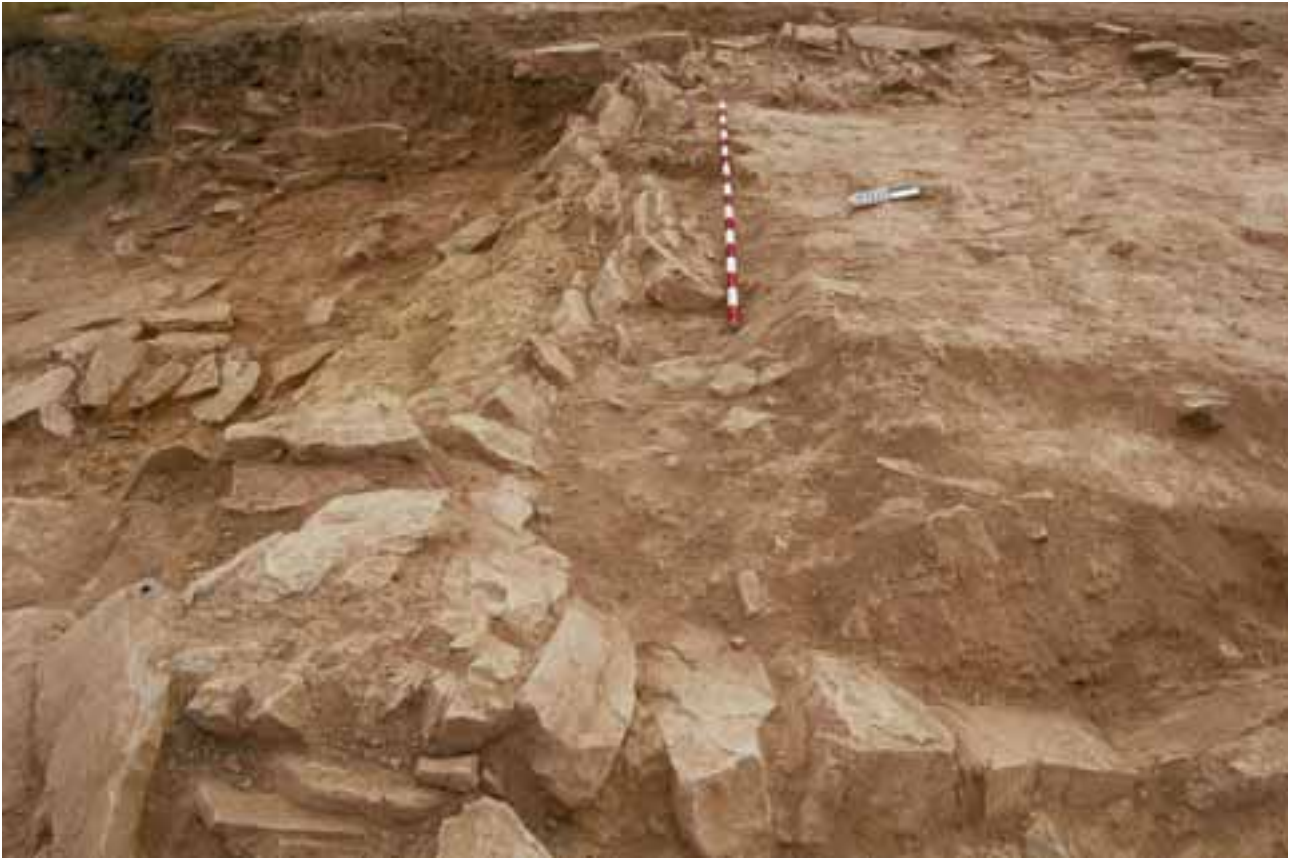
Foto 3.
Paraments T-3

Per tant, a la vista d'aquestes apreciacions, podria proposar-se que l'estructura rectangular formada pels murs MR 11026, 11036 i 11037 seria una nova torre (T-3), com ara la T-1, documentada per M. Cura, i la teòrica T-2, que hauria perdut el seu tancament meridional de resultes de l'espoli sofert per la muralla 2 (foto 3).

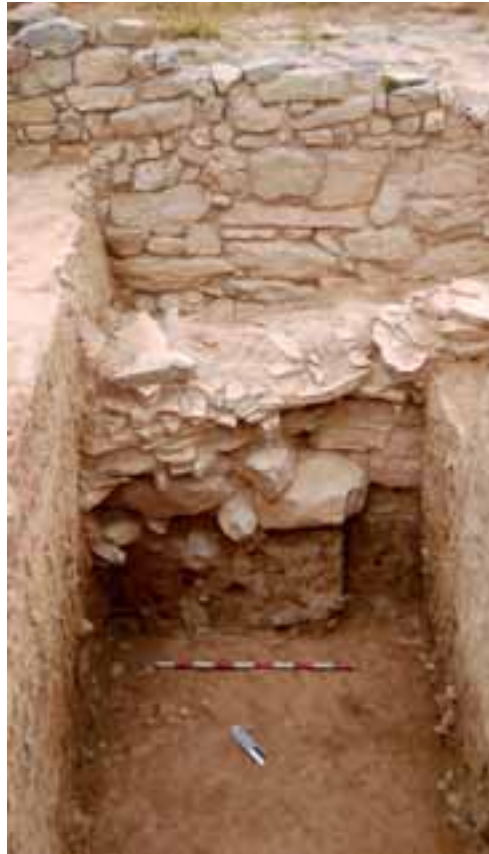
Foto 4.
Estructura MR 11043
i parament intern
muralla MR 10101

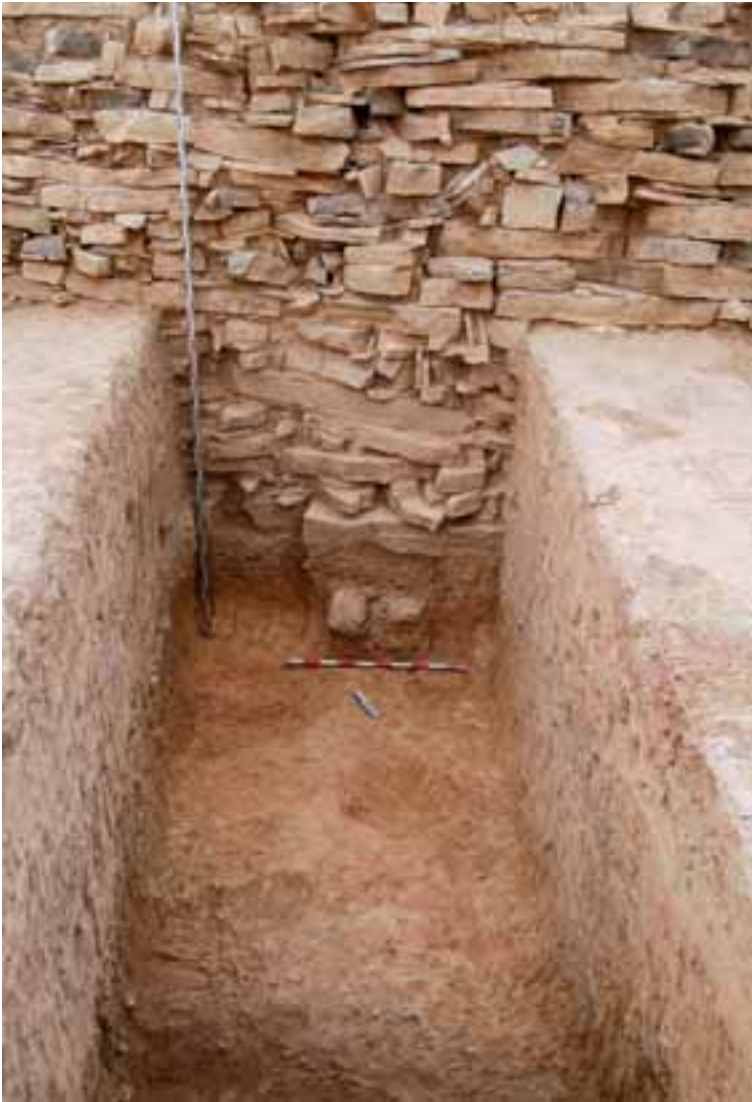
Foto 5.
Parament cortina
MR 11030

3 m (foto 5). Aquesta constatació portava a pensar que, o bé calia considerar-la com la primera o una de les primeres edificacions del jaciment; o bé que la reestructuració edilícia del començ del -IV fou molt intensa i que significà la destrucció de bona part de les estructures d'aquella àrea, cosa que hauria permès la construcció de la nova muralla des del sòl geològic.

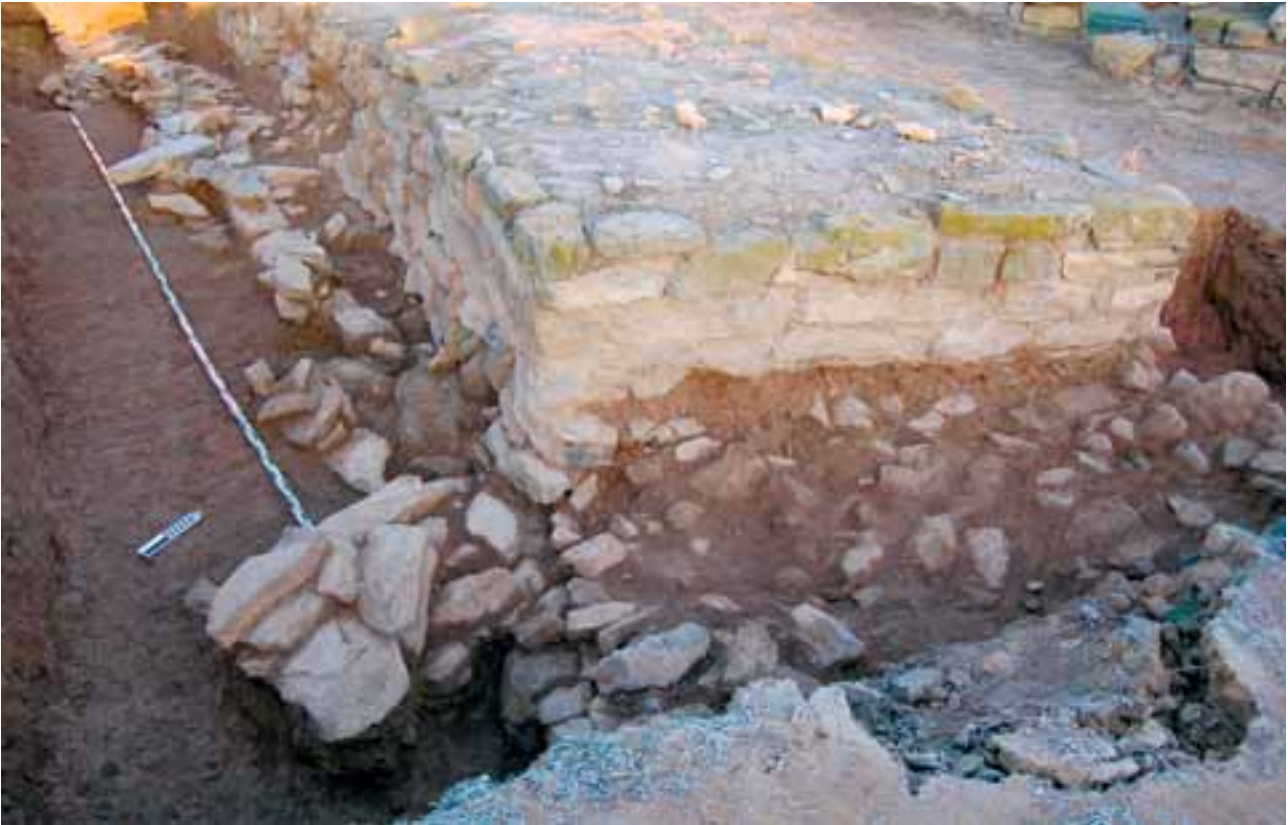
Foto 6.
Estructura MR 11043
i progressió de la
muralla MR 10101
més enllà de la
"porta de lessó"

mund de l'estructura mural MR 11043 que, en part, quedava amortitzada i, en part, havia estat destruïda en construir-se la primera.

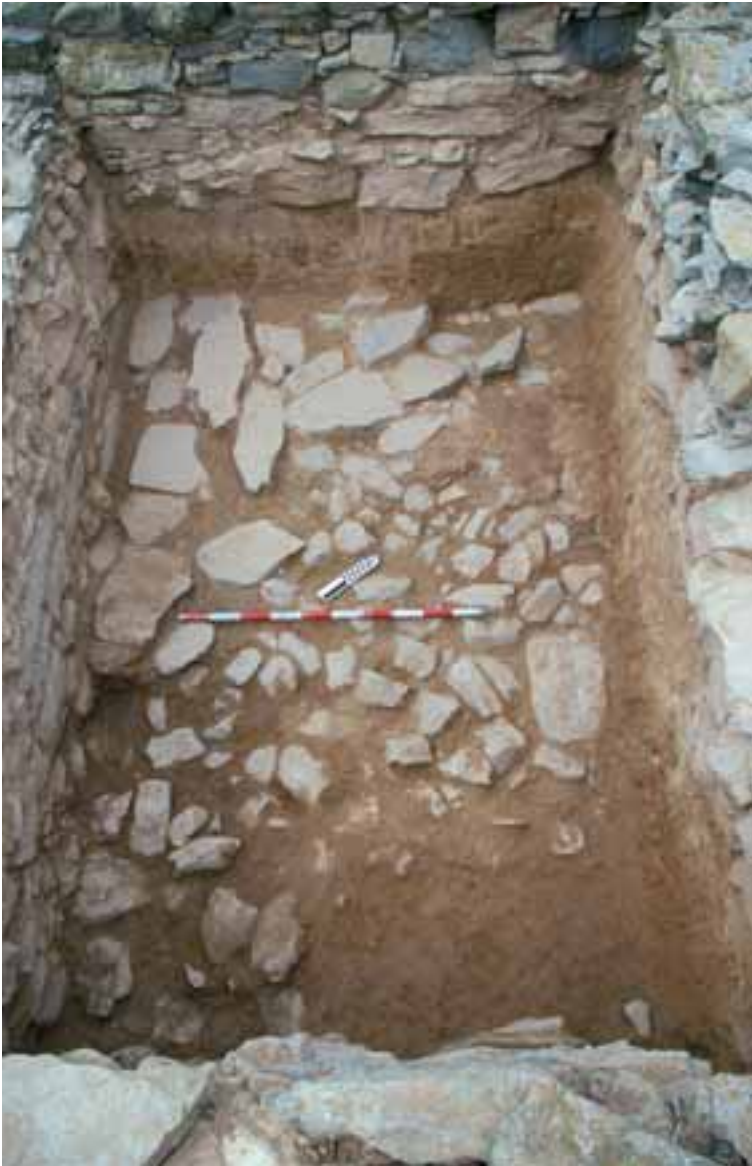
Foto 9.
Sector 64,
enllosat SL 15235

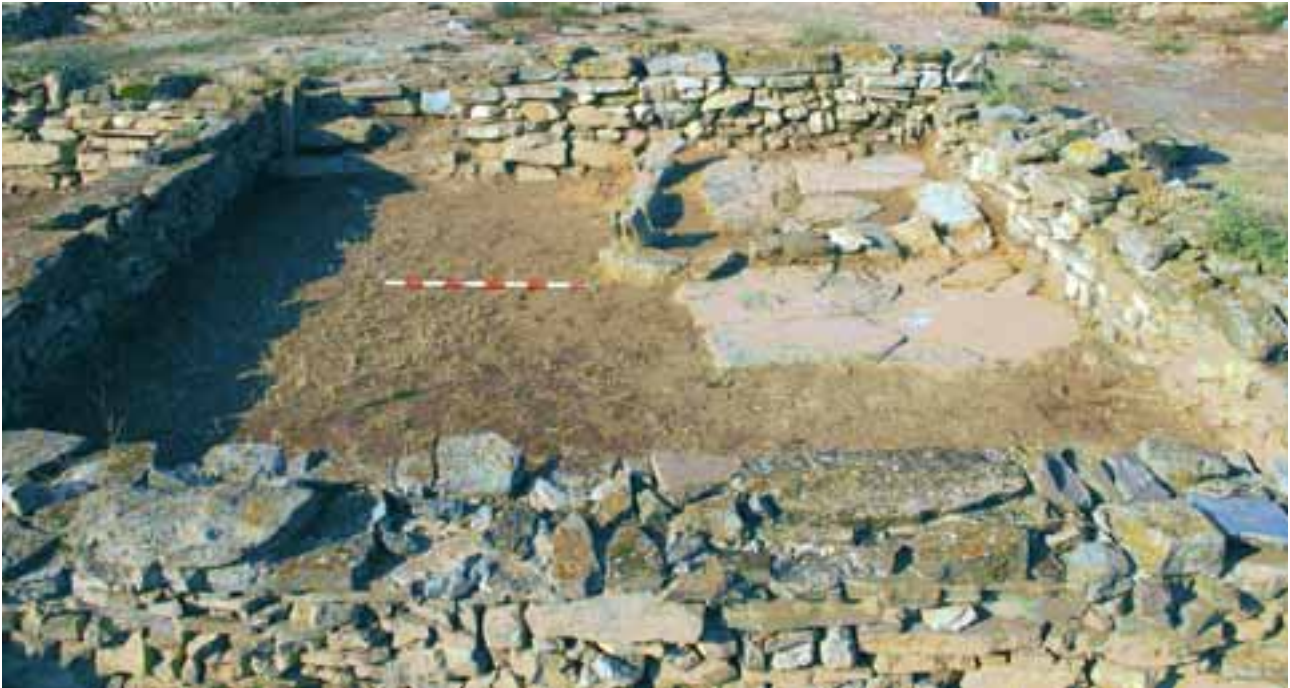
Foto 10.
Sector 20, UUEE
17210 i 17211

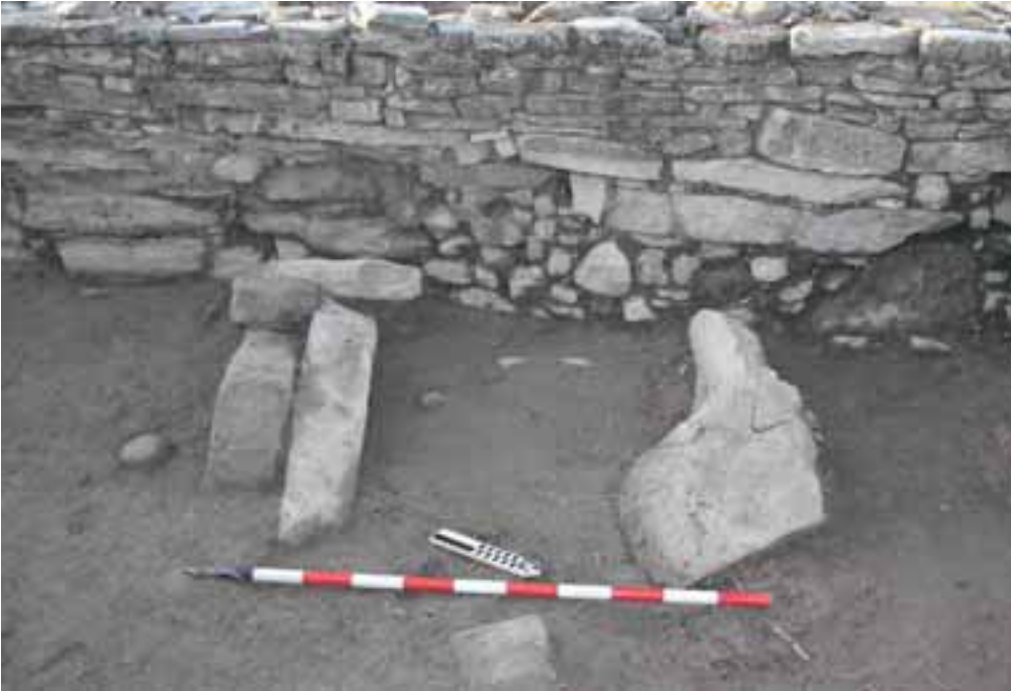
Foto 11.
Sector 20,
detall EC 17230

tractura de fusta, en localitzar-se dos forats de pal (UUEE 17223 i 17233) situats un davant de l'altre, aspecte que dona la idea d'un element no gaire ample. Tot i les dificultats per establir una hipòtesi ferma sobre les activitats que es portaven a terme en aquest indret, es torna a constatar tal com es podia advertir al primer nivell, que la manipulació i l'emmagatzematge del gra haurien tingut també un paper destacat.
